**INFORME FINAL**  
**ACCIDENTE DE AVIACIÓN**  
**015-2018**

**AERO TECNIC E.I.R.L.**

**HELICOPTERO MI-8MSB**  
**OB-2133-P**

**27 DE DICIEMBRE DEL 2018**

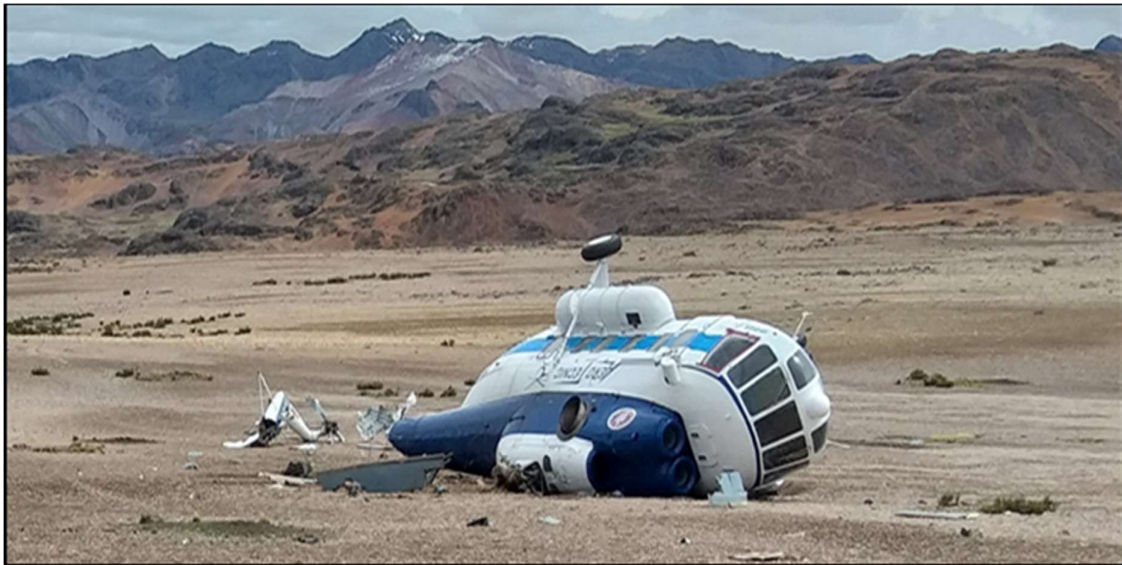
*Posición final del helicóptero después del accidente, nótese la separación del empenaje con el rotor de cola y la ausencia de las palas principales*

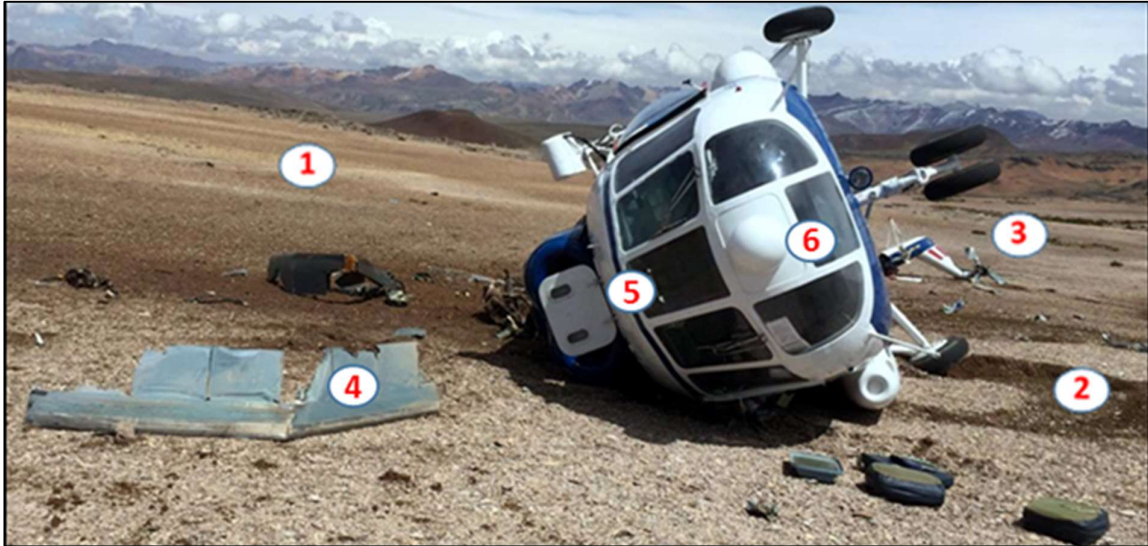
*Posición final del helicóptero, apréciase:*

- 1 Desnivel del terreno; el área determinada para el aterrizaje presentaba un desnivel
- 2 Marca en el terreno (huella) dejada por el tren derecho durante el giro no comandado a la izquierda.
- 3 Posición final del Botalón con el rotor de cola, que fue separado del fuselaje al momento del impacto de las palas del rotor principal.
- 4 Parte de una pala separada del cubo del rotor principal, durante el impacto.
- 5 Escotilla superior abierta por donde la tripulación evacuo la aeronave.
- 6 Posición final del fuselaje del helicóptero, ladeado (banqueo) hacia la derecha

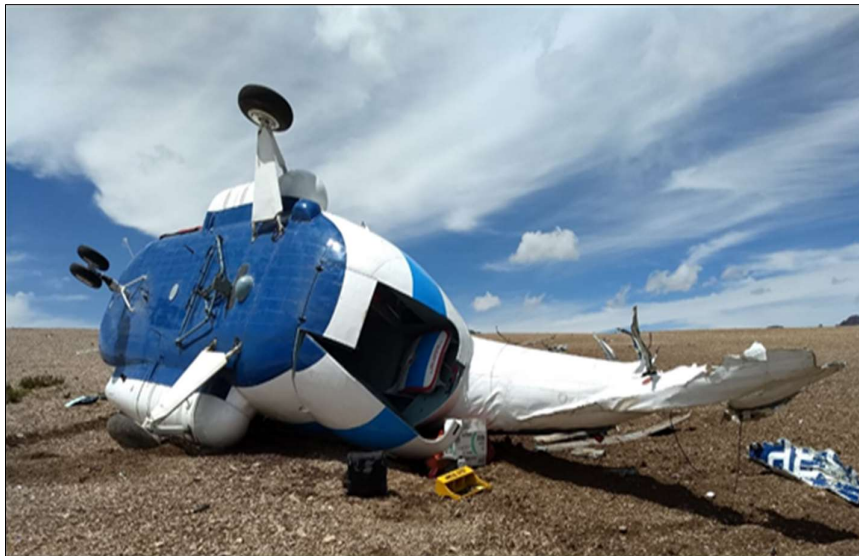
*Otro ángulo del helicóptero, obsérvese los daños causados por las palas principales que causó la fractura y separación del Botalón de cola.*

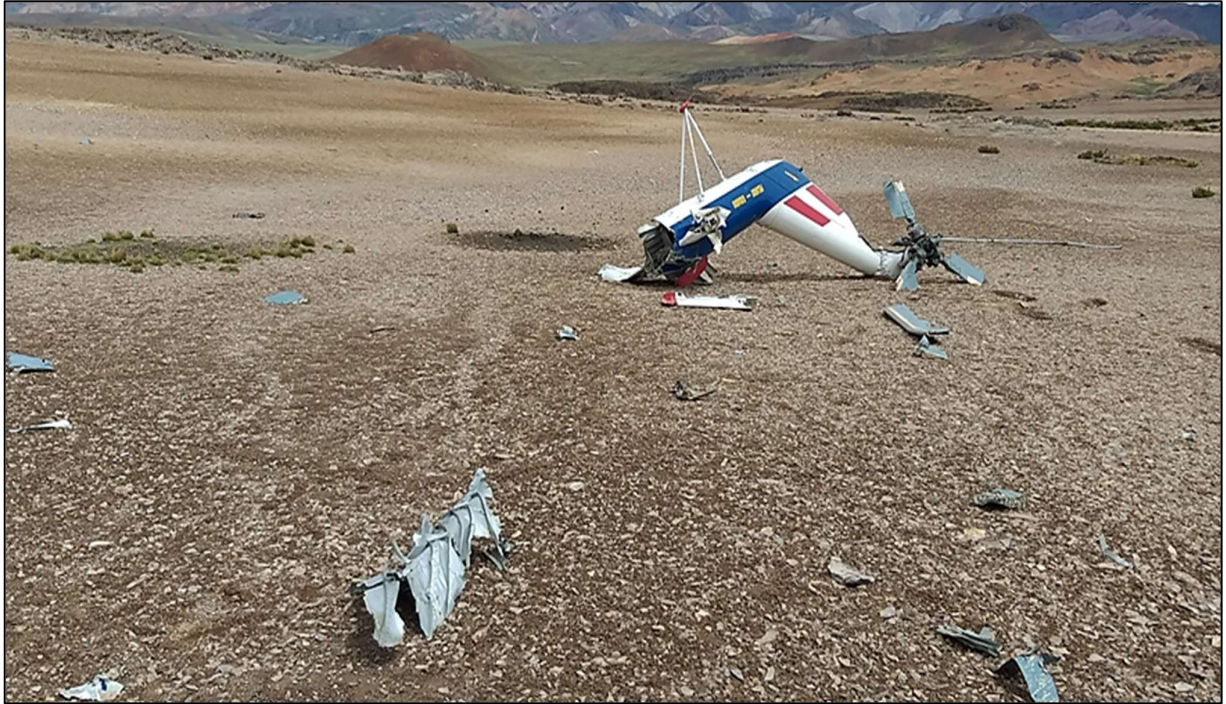
**3**

*Obsérvese las huellas dejadas al impacto del rotor de cola contra el terreno*

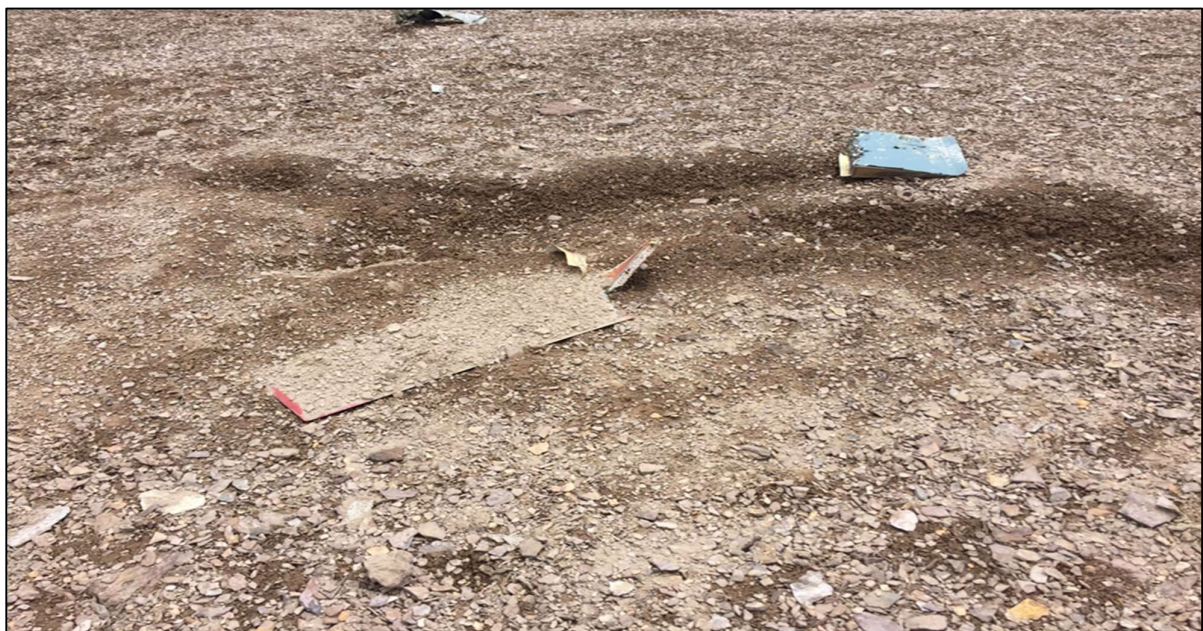
*Partes de las palas del rotor principal del helicóptero ubicadas a 240 metros del punto de impacto*

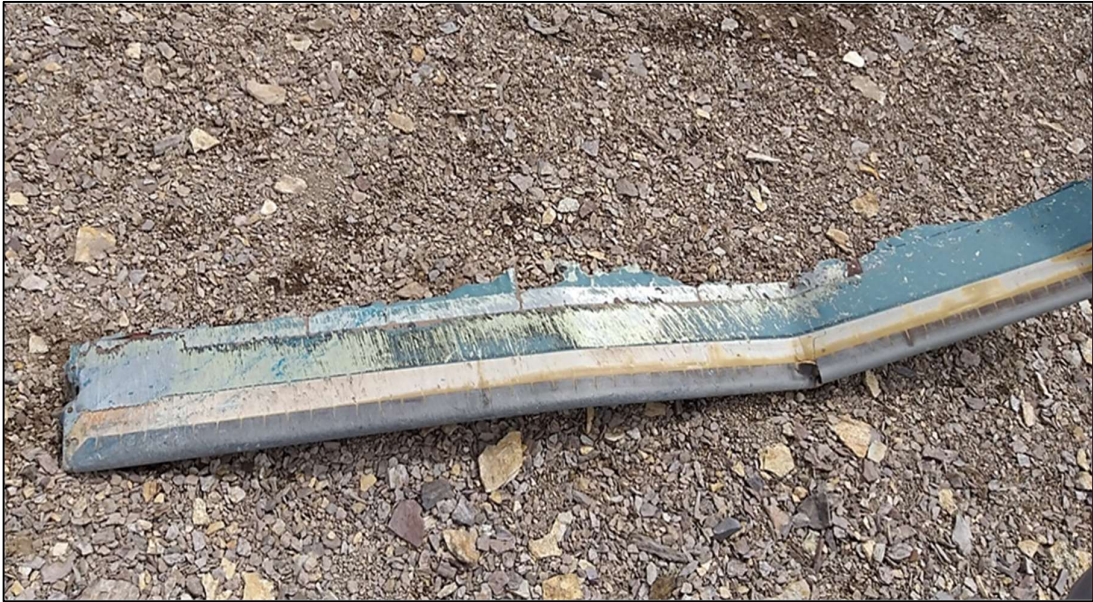
*Tip de pala del rotor principal hallado a 134 metros de la ubicación del helicóptero*

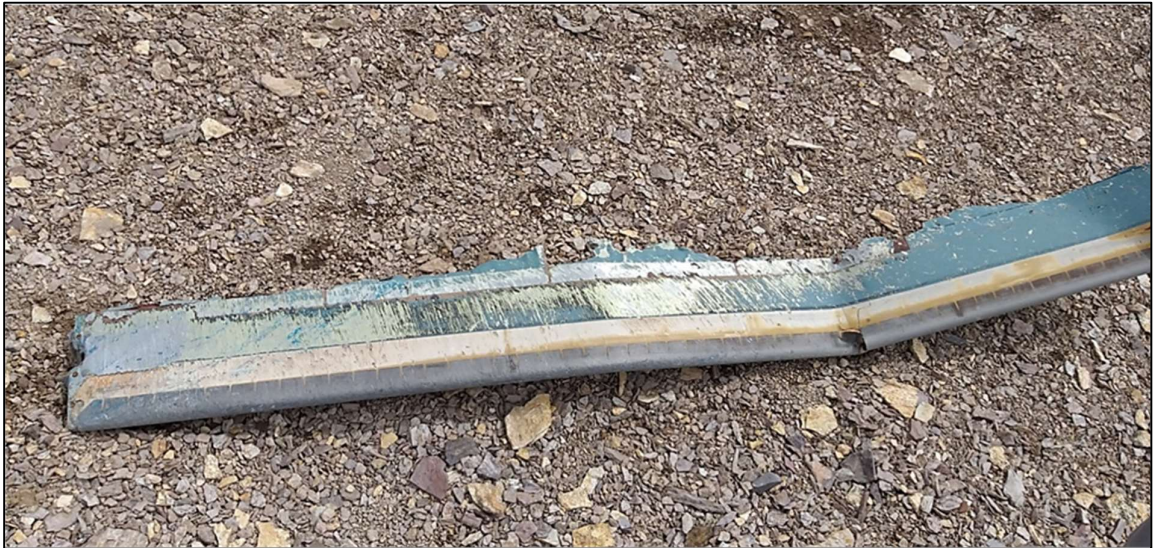
**6**

*Tip de pala del rotor principal separado al momento del impacto contra tierra*

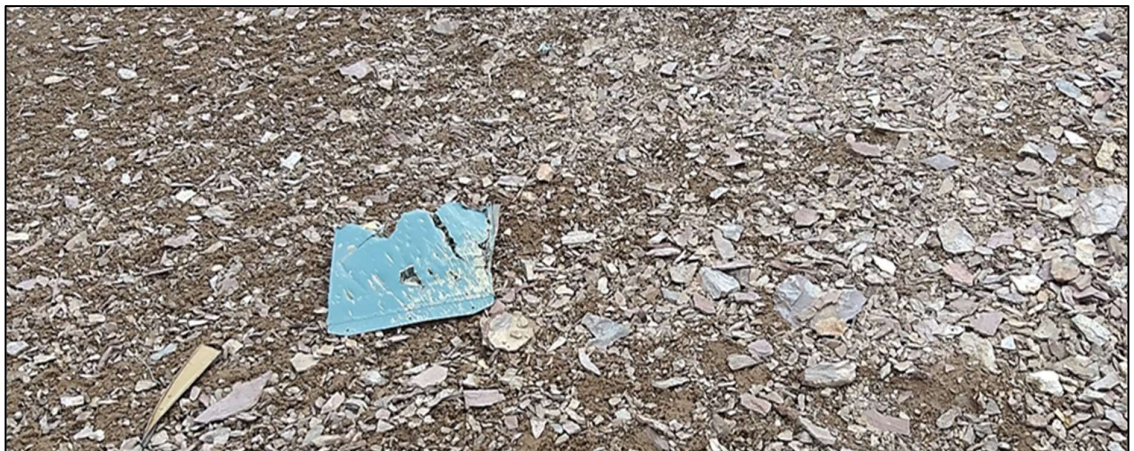
*Estado de las láminas de contrapeso empleadas para el balanceo de la pala principal, ubicados al extremo de la misma, apréciase los daños por el impacto*

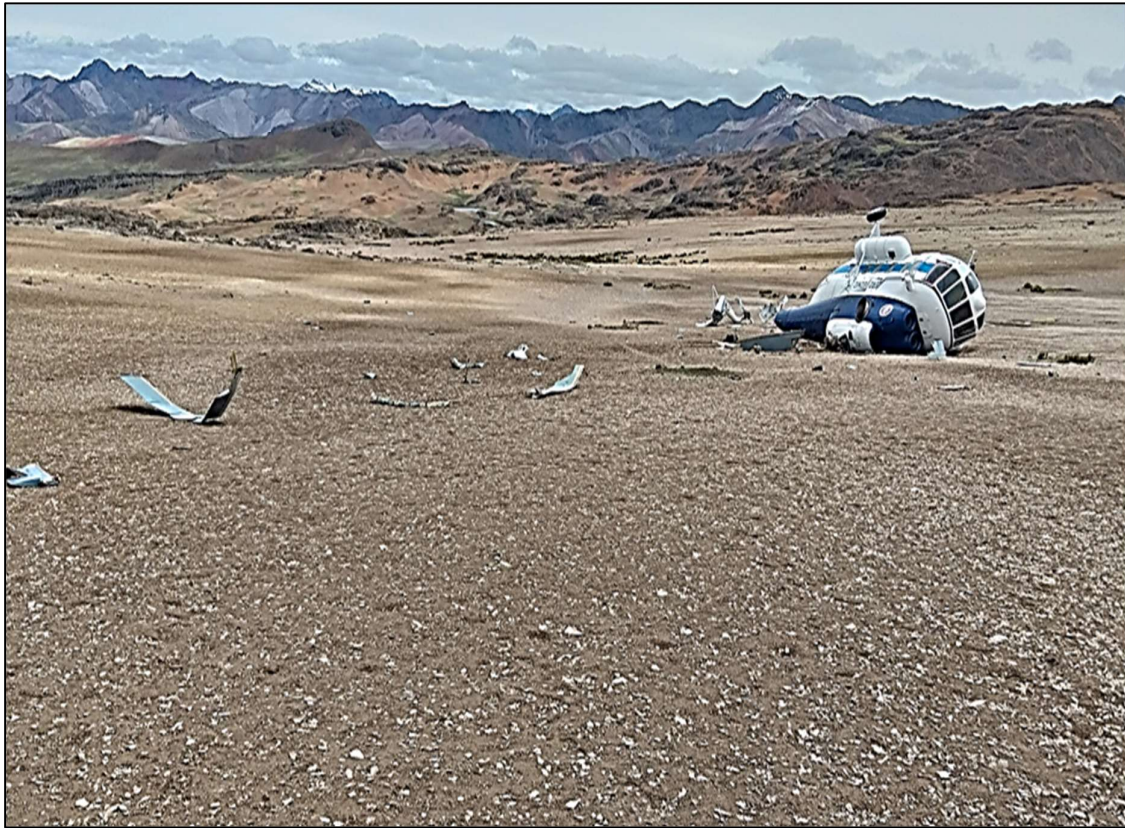
*Fotografía de la vista general de los daños al helicóptero después del accidente, nótese la separación del botalón de cola, la total ausencia del rotor principal, con los fragmentos de las palas principales, alrededor de la aeronave, no se originó ningún incendio debido al corte automático del combustible al motor.*

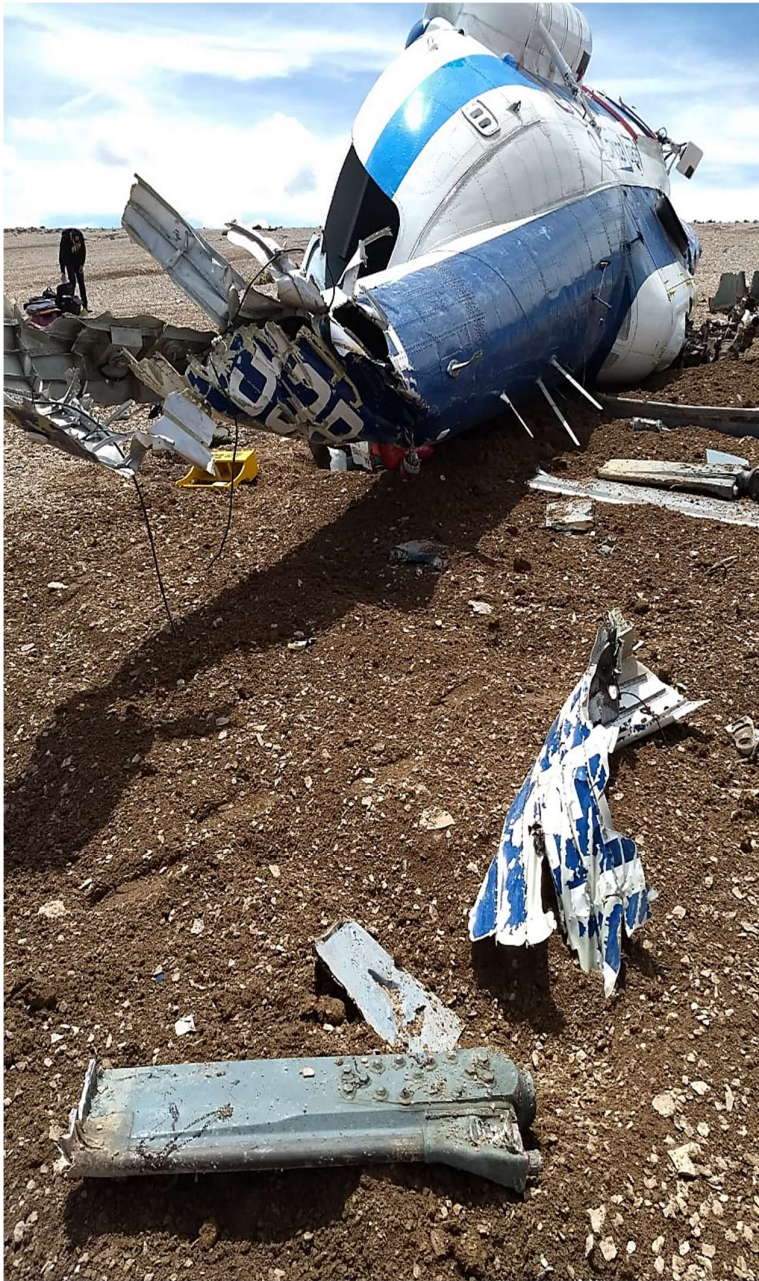
7

*Fotografía de los daños causados por el impacto de las palas del rotor principal contra el empenaje posterior del helicóptero causando la separación del botalón de cola, nótese que la aeronave quedó finalmente ladeada hacia el lado derecho, asimismo las antenas superiores no sufrieron daños por lo que la señal del ELT fue transmitida.*

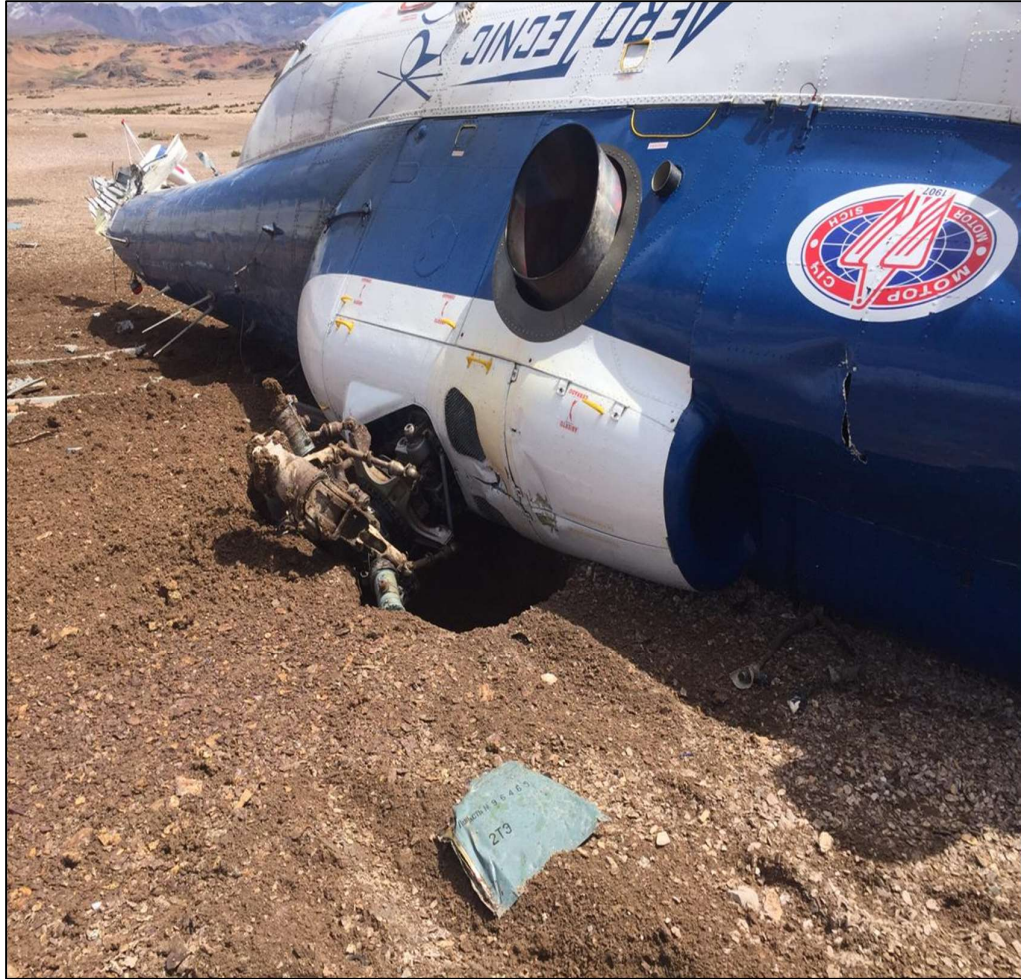
*Fotografía de los daños en la parte superior del helicóptero, nótese la ausencia de las palas del rotor principal y el estado en que quedo después de desprenderse las palas durante el impacto.*
