**МЕЖГОСУДАРСТВЕННЫЙ АВИАЦИОННЫЙ КОМИТЕТ  
КОМИССИЯ ПО РАССЛЕДОВАНИЮ АВИАЦИОННЫХ ПРОИСШЕСТВИЙ**

**ОКОНЧАТЕЛЬНЫЙ ОТЧЕТ  
ПО РЕЗУЛЬТАТАМ РАССЛЕДОВАНИЯ АВИАЦИОННОГО ПРОИСШЕСТВИЯ**

| Тип воздушного судна | ЕЭВС вертолет Ми-2М |
| Государственный и регистрационный<br>опознавательные знаки | РА-15629 |

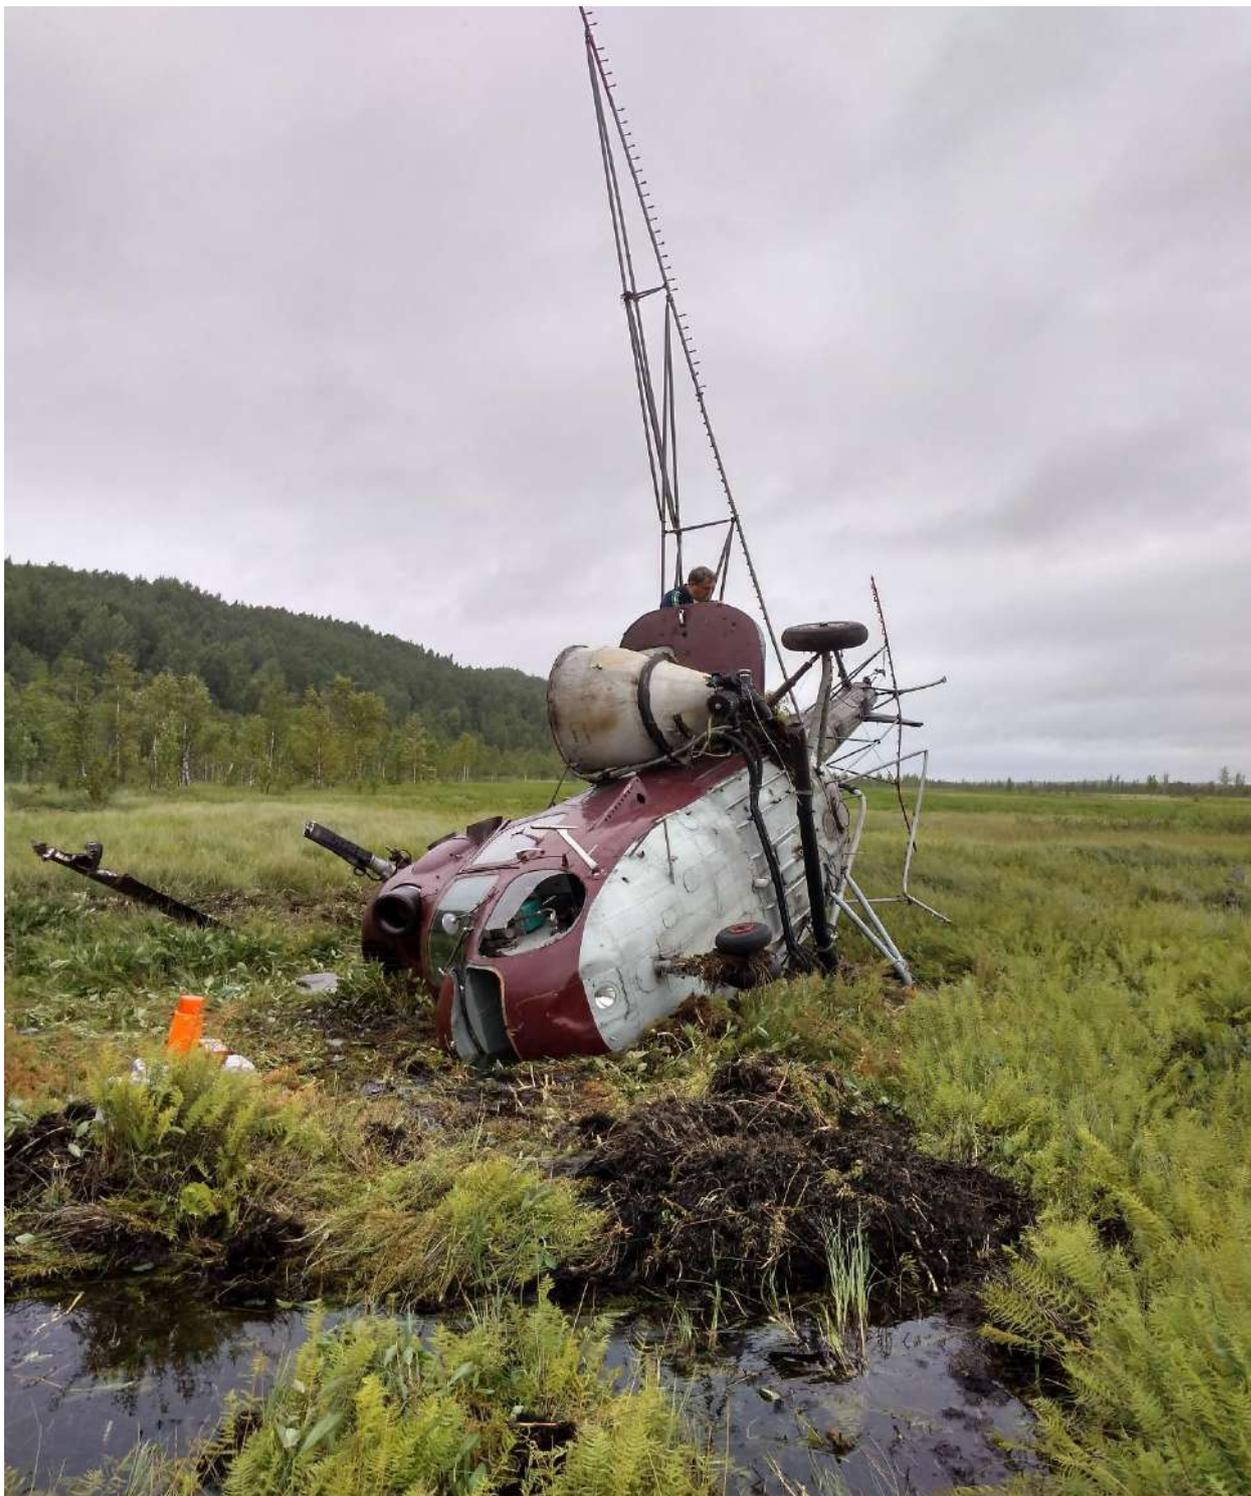
Рис. 3. Вид вертолета после АП

При столкновении с земной поверхностью вертолет получил повреждения (Рис. 3).

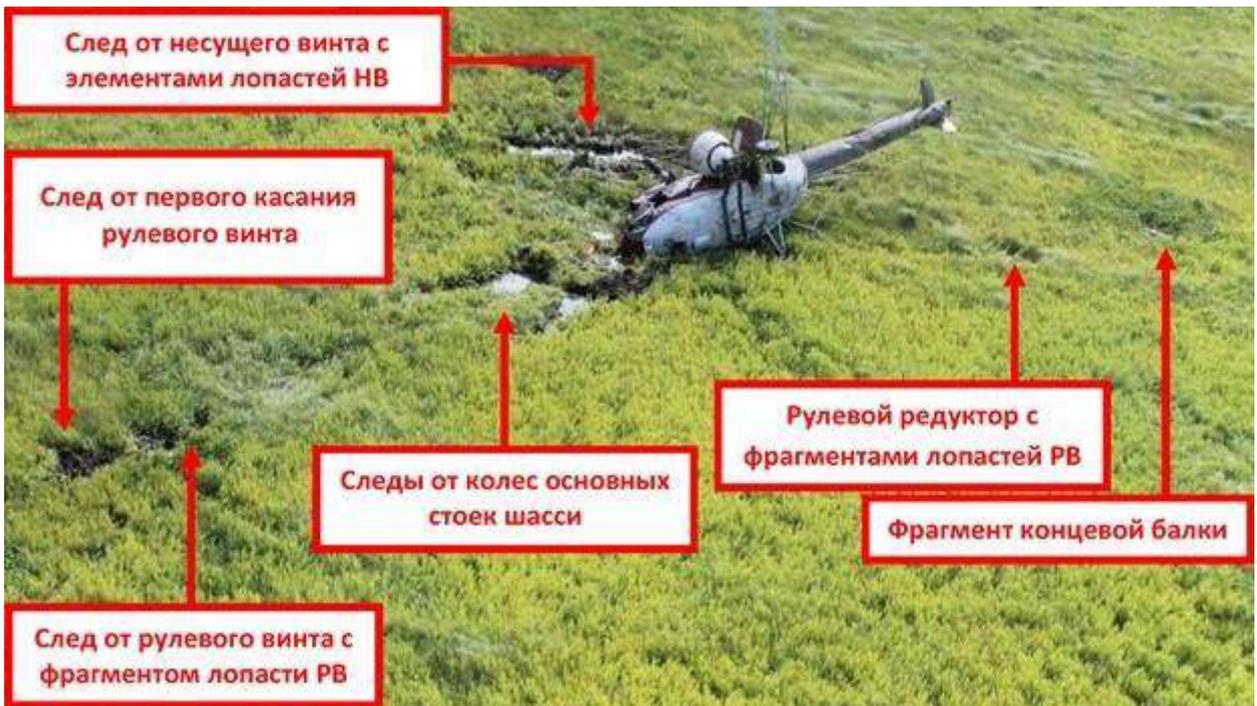
Рис. 6. Вид места АП

Вертолет на месте АП лежит на правом борту. Направление строительной оси ВС с ИК  $\approx 354^\circ$ . Фрагменты вертолета расположены компактно. Следы на болотистой местности свидетельствуют о том, что при выполнении вынужденной посадки с ИК  $\approx 176^\circ$  первое касание произошло лопастями РВ.

Следов от лопастей НВ на поверхности болота при создании вертолету посадочного положения с ИК  $\approx 176^\circ$  нет (см. Рис. 6), при этом первое касание земной поверхности произошло рулевым винтом, то есть вертолет имел значительным угол тангажа на кабрирование.

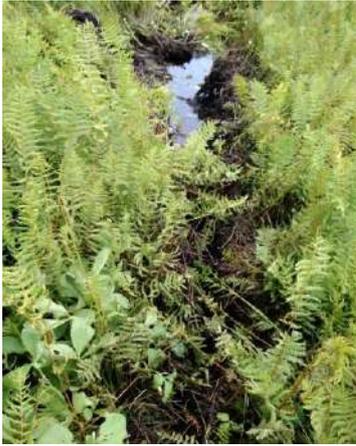
| № | След/фрагмент | Координаты,<br>удаление и азимут<br>истинный от<br>втулки НВ | Фотографии<br>следов/фрагментов |
|---|--|---|---|
| 1 | След от первого касания<br>РВ земной поверхности | 59°11'31.28" с. ш.<br>68°57'41.01" в. д.<br>Аз ист = 350°;<br>удаление ≈ 23 м | |

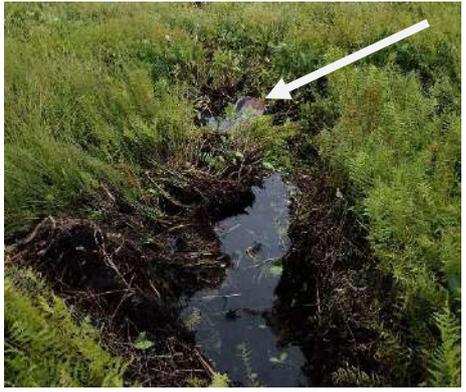
| 2 | След от второго касания земной поверхности рулевым винтом (стрелкой показан фрагмент лопасти РВ) | 59°11'31.23" с. ш.<br>68°57'41.02" в. д.<br>Аз ист = 350°;<br>удаление ≈ 22 м | |

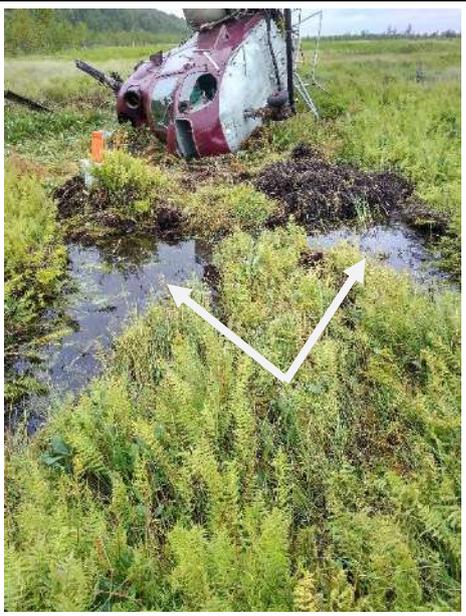
| 3 | Следы на земной поверхности от колес основных стоек шасси показаны стрелками | 59°11'30.58" с. ш.<br>68°57'41.33" в. д.<br>Аз ист = 350°;<br>удаление ≈ 2 м | |

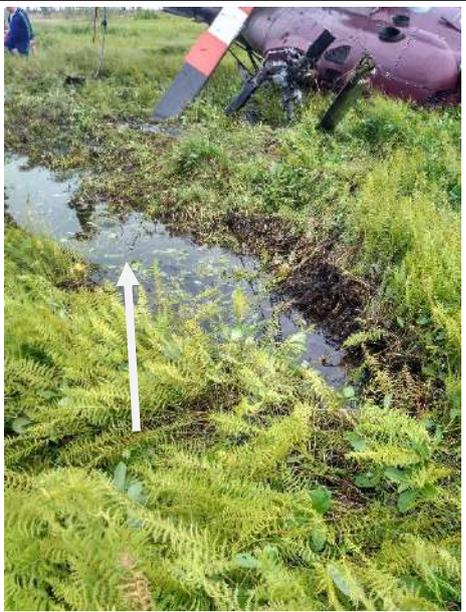
| 4 | След на земной поверхности от касания лопастями несущего винта показан стрелкой | 59°11'30.54" с. ш.<br>68°57'41.52" в. д.<br>Аз ист = 70°;<br>удаление ≈ 3 м | |

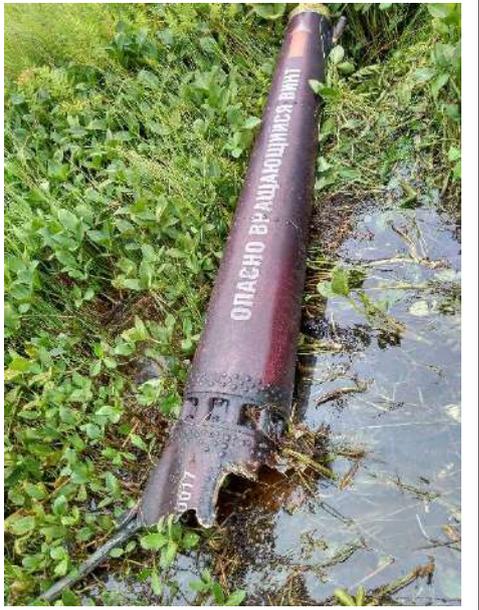
| 5 | Фрагмент концевой балки | <p>59°11'30.41" с. ш.<br/>68°57'40.84" в. д.<br/>Аз ист = 250°;<br/>удаление ≈ 10 м</p> | |

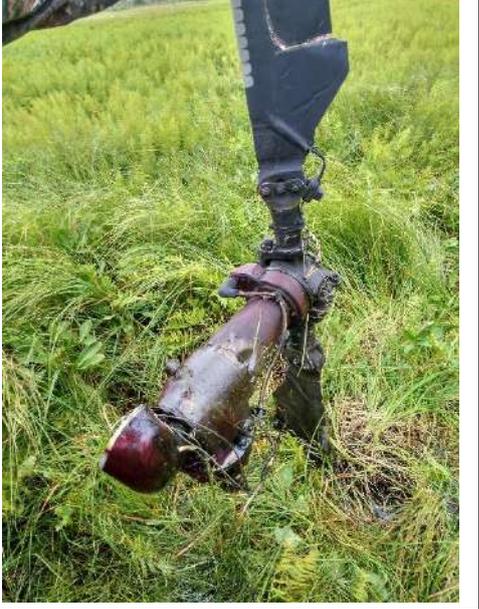
| 6 | Редуктор РВ с фрагментами лопастей РВ | <p>55°28'5.34" с. ш.<br/>68°57'40.88" в. д.<br/>Аз ист = 260°;<br/>удаление ≈ 5 м</p> | |

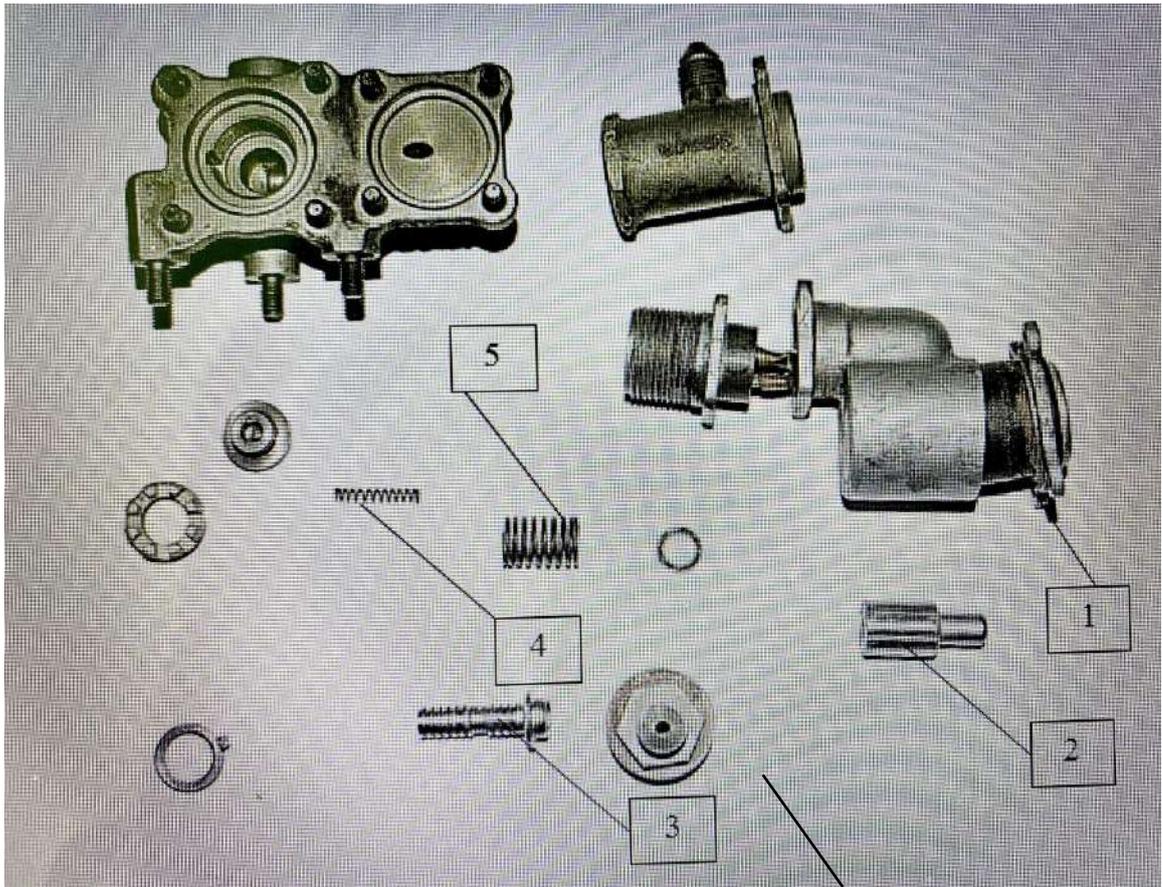
Состояние клапана постоянного давления (в заключении Авиарегистра он называется ЭМК) говорит о том, что он длительное время не эксплуатировался, при этом необходимое ТО не обеспечивалось. Вырывы материала на сопряженных поверхностях корпуса катушки и сердечника, похоже, являются следами (дефектами) коррозии.

В результате проведенных в Авиарегистре России исследований отказавшего в полете левого двигателя сделано заключение, что наиболее вероятной причиной самовыключения двигателя в полете явилось заклинивание в открытом положении сердечника электромагнитного клапана по причине попадания в зазор между ним и корпусом катушки посторонних металлических частиц, отделявшихся от сопряженной с ним катушки вследствие их некачественной механической обработки во время изготовления, что привело к попаданию воздуха в топливную систему, образованию воздушной пробки, которая, наиболее вероятно, привела к прекращению подачи топлива к рабочей форсунке и, как следствие, к выключению двигателя.

Рис. 8. Вид деталей клапана постоянного давления с электромагнитом после разборки:  
 1 – катушка электромагнита, 2 – сердечник, 3 – золотник, 4 – пружина сердечника,  
 5 – пружина золотника.

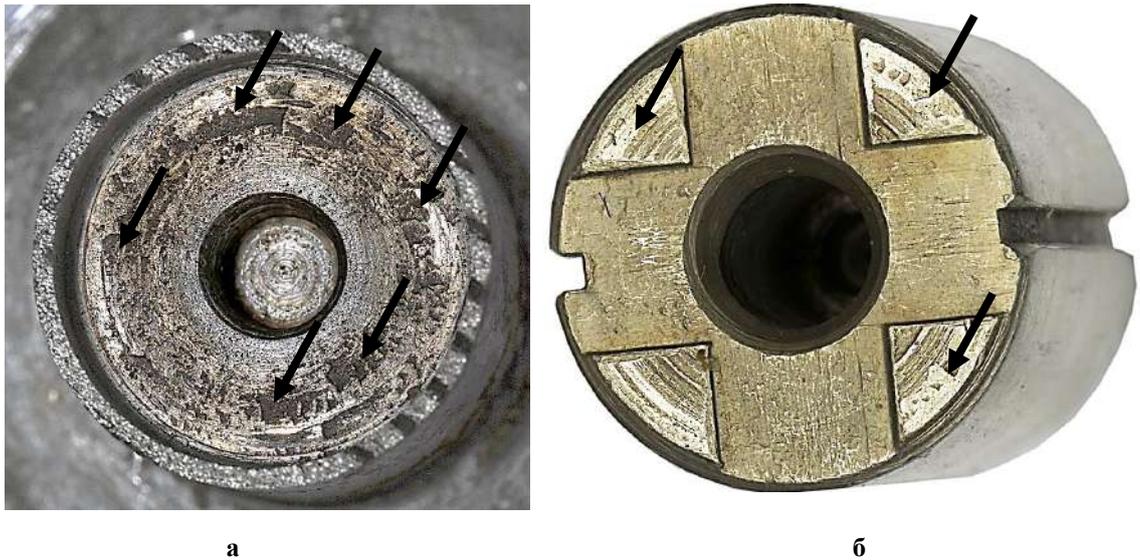
Рис. 9. Виды сопряжённых торцевых поверхностей корпуса катушки – а, и сердечника – б.  
 Стрелками указаны повреждения в виде вырывов материала.

В результате исследования электромагнитного клапана установлено, что повреждения поверхности корпуса катушки, контактирующей с торцевой поверхностью сердечника, являются результатом интенсивного изнашивания поверхности при вращении двух сопряженных деталей относительно друг друга.

Исходя из конструкции электромагнитного клапана и принципа его работы, повреждение поверхности корпуса катушки в виде интенсивного изнашивания в результате вращающихся движений двух сопряженных деталей невозможно, так как сердечник электромагнита совершает только возвратно-поступательные движения. Вращательные движения сердечника в процессе работы электромагнита исключены из-за действия электромагнитных сил и трения, возникающего от контакта с возвратной пружиной.

Из вышеизложенного следует, что повреждение поверхности заглушки корпуса катушки, контактирующей с торцевой поверхностью сердечника, могло произойти только в результате механической обработки данной поверхности.

Компания Pratt Whitney Rzeszow не согласилась с предоставленными ей результатами исследования, утверждая, что: *«Повреждения на поверхности заглушки корпуса катушки и сердечника возникли в результате механического удаления коррозии с их поверхностей при ремонте».*

Однако, согласно результатам фрактографического анализа, проведенного ФАУ «Авиарегистр России», какие-либо коррозионные повреждения материала поверхности корпуса катушки, контактирующей с торцевой поверхностью сердечника, отсутствуют.

5.3. Рассмотреть целесообразность дополнения технологии 16.1.135 «Дефектация двигателя ГТД-350» процедурой дефектации внутренней поверхности узла катушки чертежный номер 16.09.0450.

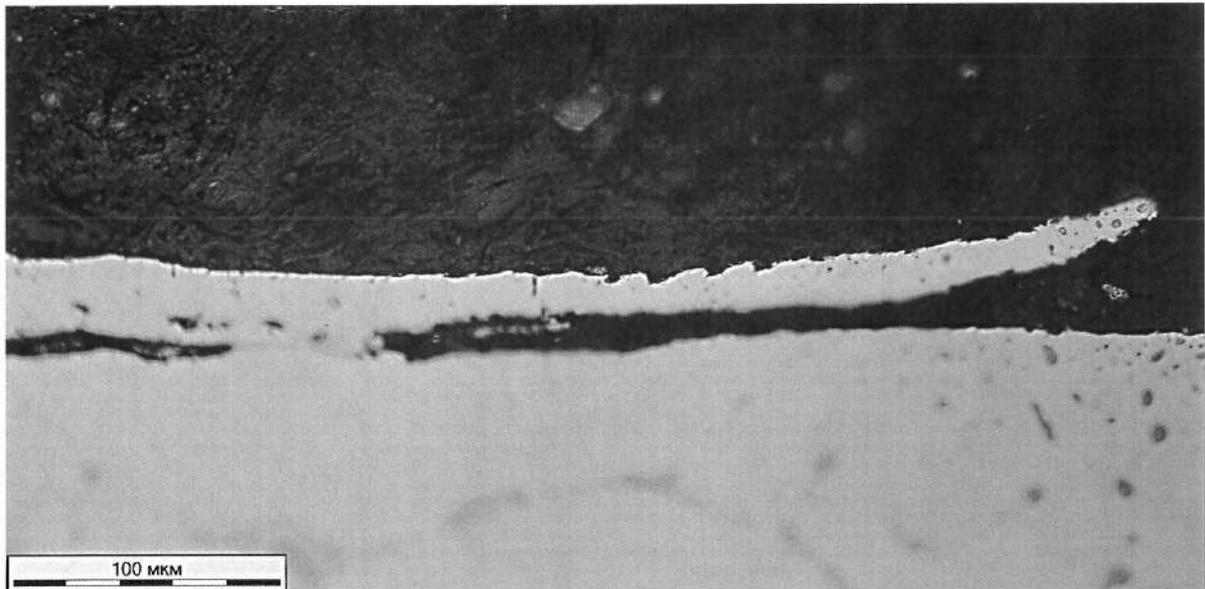
*«Повреждение поверхности заглушки 16.94.0306 корпуса катушки, контактирующей с торцевой поверхностью сердечника электромагнитного клапана двигателя ГТД -350 № 481691080 ЕЭВС вертолета Ми-2М RA-15629, произошло в результате механической обработки данной поверхности при производстве детали. Следов и признаков коррозионного поражения исследуемой поверхности в результате проведенного дополнительного исследования не выявлено.*

Металлографический анализ поверхности заглушки корпуса катушки, контактирующей с торцевой поверхностью сердечника, показал, что на этой поверхности присутствуют отслоения материала в виде заусенцев (Рис. 10).

**Рис. 10. Типовой вид заусенца, отслоившийся от поверхности заглушки корпуса катушки, контактирующей с торцевой поверхностью сердечника**

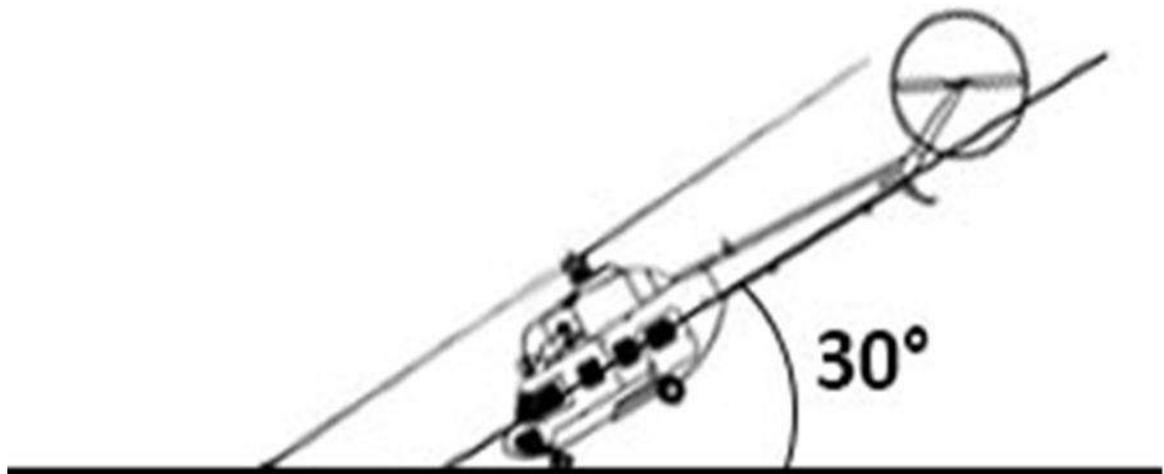
Рис. 11. Положение вертолета при касании лопастями НВ земли

Со слов КВС: «Подобрав подходящую для посадки площадку приступил к выполнению захода на нее. Перед приземлением увеличил угол тангажа для гашения поступательной скорости. Непосредственно перед приземлением создал вертолету посадочное положение энергичным взятием рычага шаг-газа до максимального погасил вертикальную скорость. В процессе касания с поверхностью передняя стойка провалилась до самого блистера с незначительным поступательным движением вперед, что привело к наклону вертолета вперед с касанием лопастей НВ о поверхность».

Комиссия ставит под сомнения достоверность объяснения КВС. Чтобы вертолет произвел касание поверхности болота лопастями НВ и передней стойкой шасси с ее проваливанием до блистера, необходимо создать угол тангажа на пикирование не менее  $30^\circ$  (следует из графического построения на Рис. 11), после чего, вероятнее всего, произошло бы капотирование вертолета, которого при АП не было.

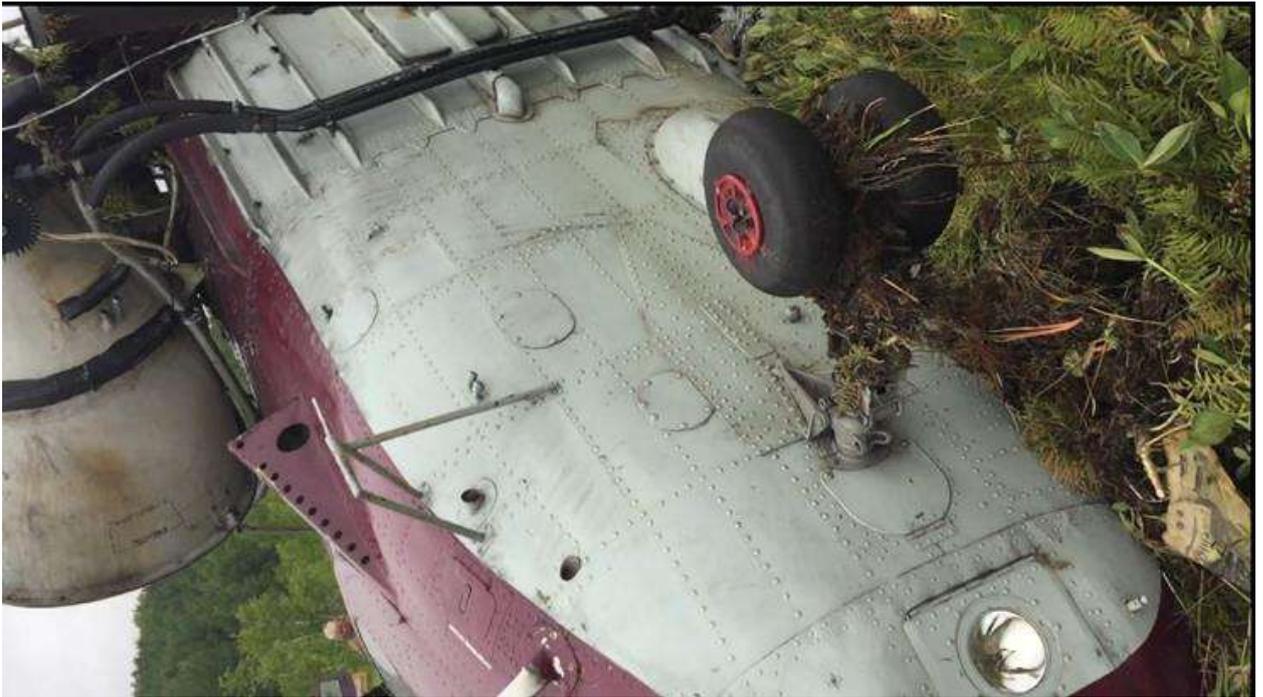
**Рис. 12. Вид передней стойки после АП**

Осмотр передней стойки показал, что повреждения и деформации на ней отсутствуют (Рис. 12).

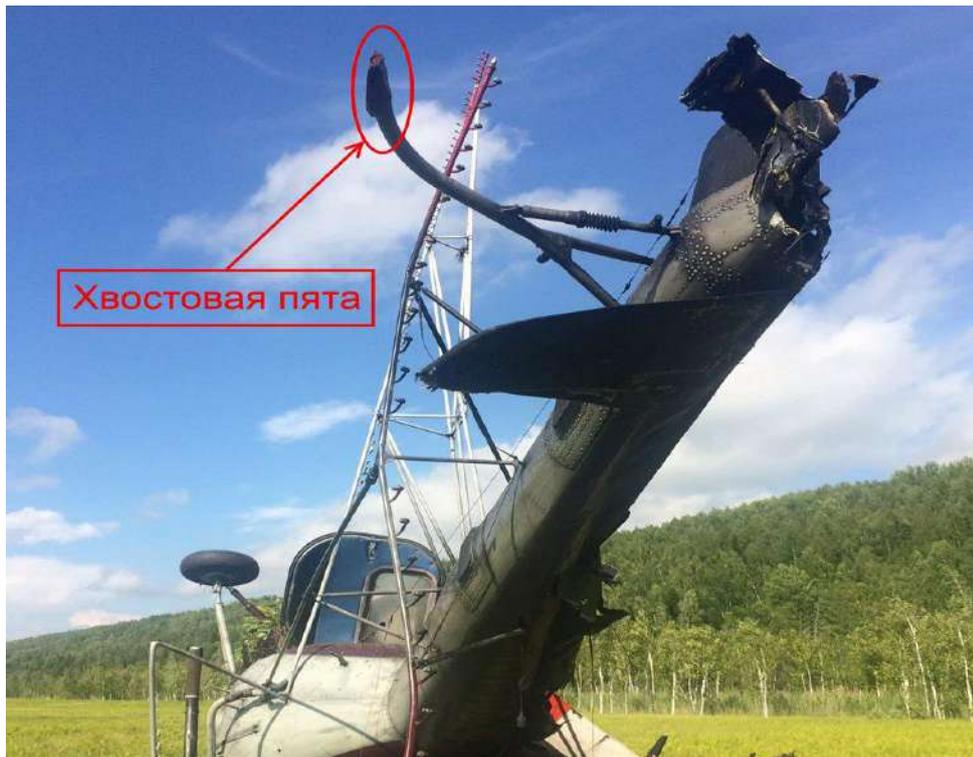
Рис. 13. Вид хвостовой пяты после АП

Анализ следов на болотистой поверхности показал, что первое касание произошло именно рулевым винтом с повреждением его лопастей.

При осмотре хвостовой пяты установлено, что она не повреждена, так как не соприкасалась с земной поверхностью (Рис. 13).

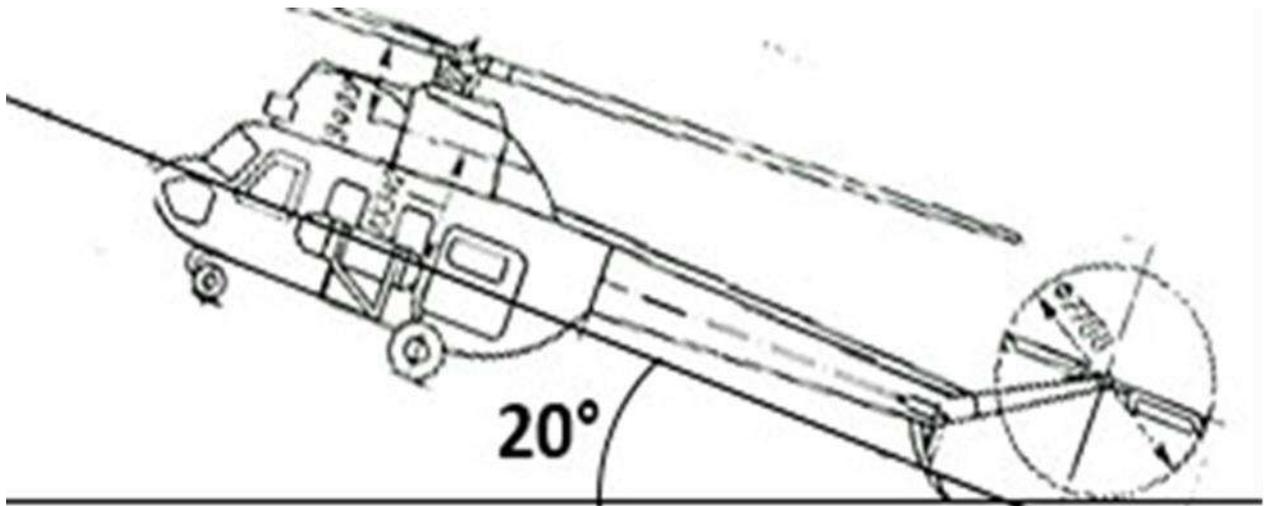
**Рис. 14. Положение ВС при касании лопастями РВ земли**

Из приведенного на Рис. 14 геометрического построения следует, что для того, чтобы лопасти РВ коснулись земной поверхности раньше хвостовой пяты, угол тангажа на кабрирование должен составлять не менее  $20^\circ$ .

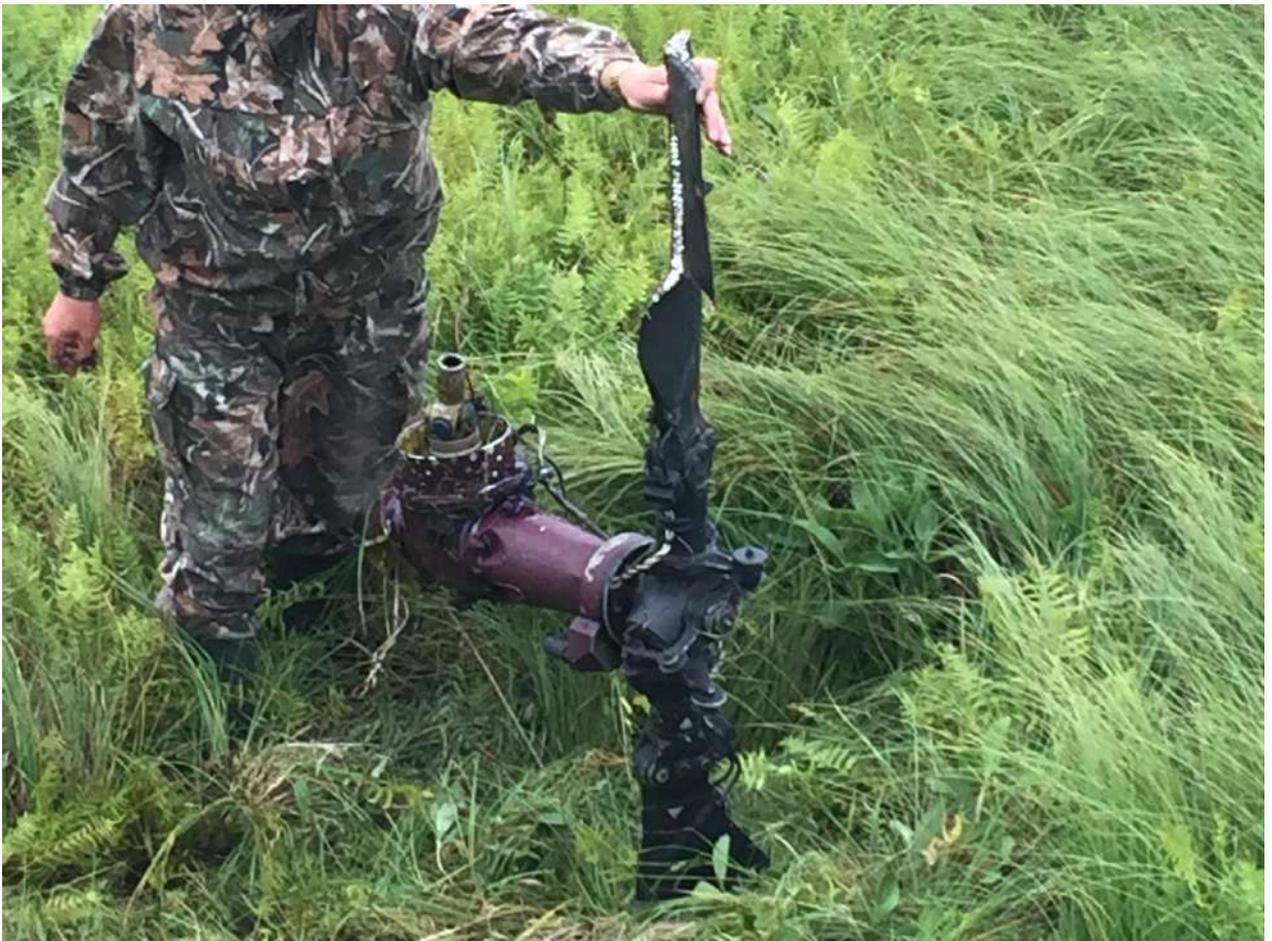
**Рис. 15. Состояние ХР и узла его крепления после АП**

Создав большой угол тангажа на кабрирование, КВС допустил опасное опускание хвостовой балки. В результате произошел удар лопастями РВ о землю. Из-за нерасчетных нагрузок рулевой редуктор сорвало с места крепления. Произошло разъединение шлицевого соединения редуктора РВ и вала трансмиссии. На Рис. 15 показано состояние ХР после АП.

Отсутствие компенсации реактивного момента от НВ привело к левому вращению вертолета и его опрокидыванию на правый борт, в процессе которого произошло разрушение конструкции ВС.

Наиболее вероятно, при выполнении посадки действия КВС по управлению общим и циклическим шагом НВ были некоординированные, что привело к удару лопастями РВ о земную поверхность и разрушению ВС.
