**МЕЖГОСУДАРСТВЕННЫЙ АВИАЦИОННЫЙ КОМИТЕТ**  
**КОМИССИЯ ПО РАССЛЕДОВАНИЮ АВИАЦИОННЫХ ПРОИСШЕСТВИЙ**

**ОКОНЧАТЕЛЬНЫЙ ОТЧЕТ**  
**ПО РЕЗУЛЬТАТАМ РАССЛЕДОВАНИЯ АВИАЦИОННОГО ПРОИСШЕСТВИЯ**

| Тип воздушного судна | Вертолёт Ми-2 |
| Государственный регистрационный<br>опознавательный знак | RA-20977 |

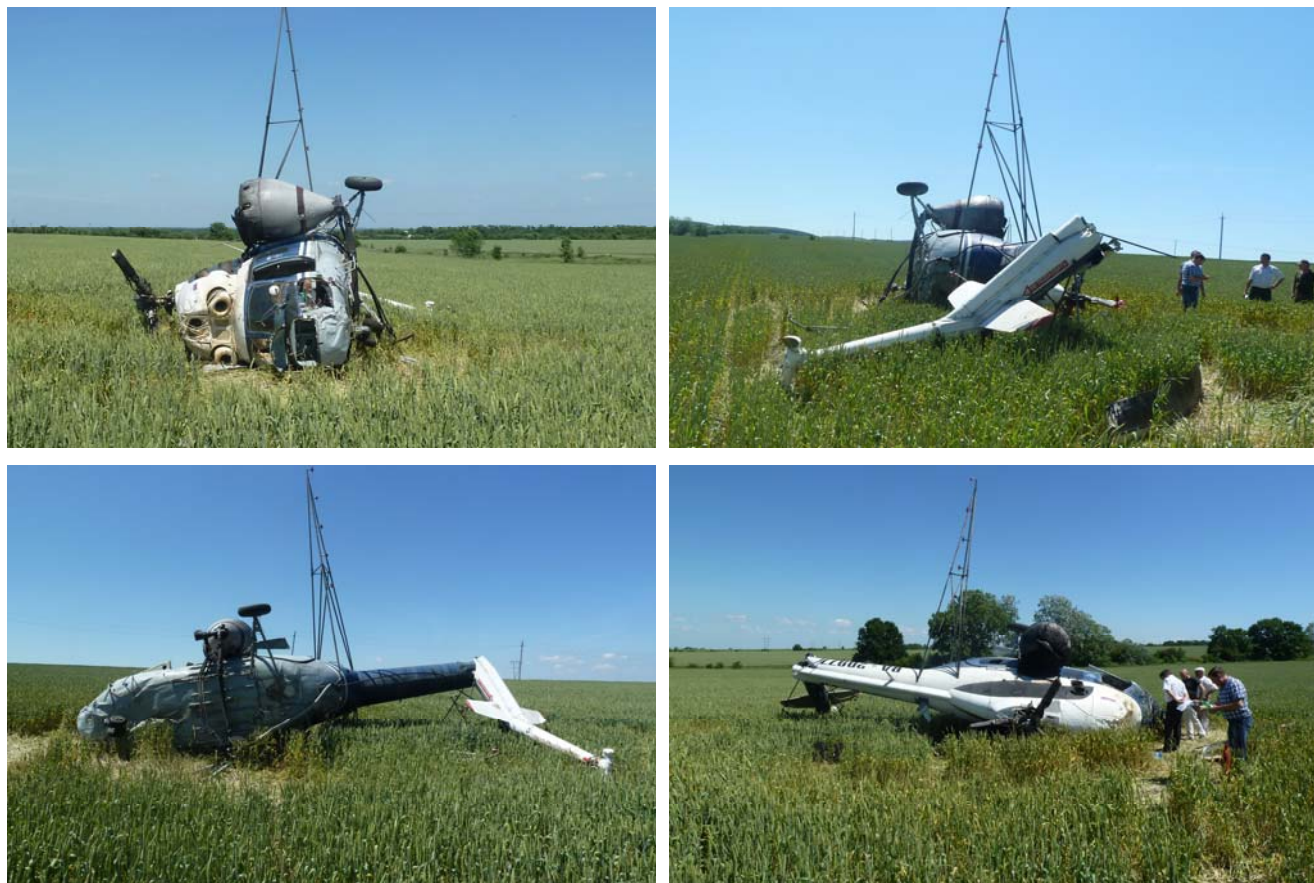
Вертолёт имеет следующие повреждения: разрушены лопасти несущего и хвостового винтов, деформирована крышка аккумуляторного отсека в носовой части, деформирован пол кабины, деформирована обшивка центральной части фюзеляжа снизу и справа по шпангоутам 1ф - 10ф, разрушено остекление центральной части фюзеляжа, сдвижного блистера и грузовой двери, разрушена хвостовая балка между шпангоутами 8 - 9, деформированы передние боковые крышки двигательного отсека и правой крышки редукторного отсека, повреждён обтекатель входного устройства левого двигателя.

Рис. 1. Общий вид вертолёта на месте АП

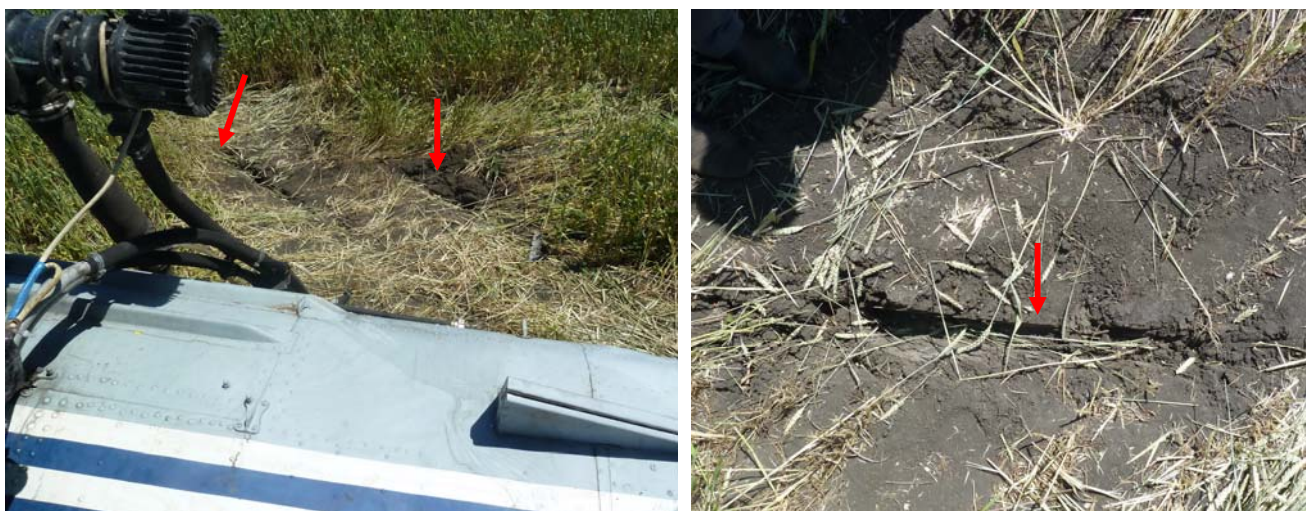
- характер разрушения лопастей НВ и следы, оставленные ими на земле во время разрушения (см. рис.2), наличие колосьев в тракте двигателя свидетельствуют о работе двигателей на земле,

инженерно-техническая подкомиссия сделала выводы, что вертолёт, двигатели и несущая система до момента АП были работоспособны. Версия отказа авиационной техники в полёте комиссией была рассмотрена и отклонена, испытания и исследования авиатехники не проводились.

Рис. 2. Следы оставленные разрушенными лопастями при работающих двигателях.

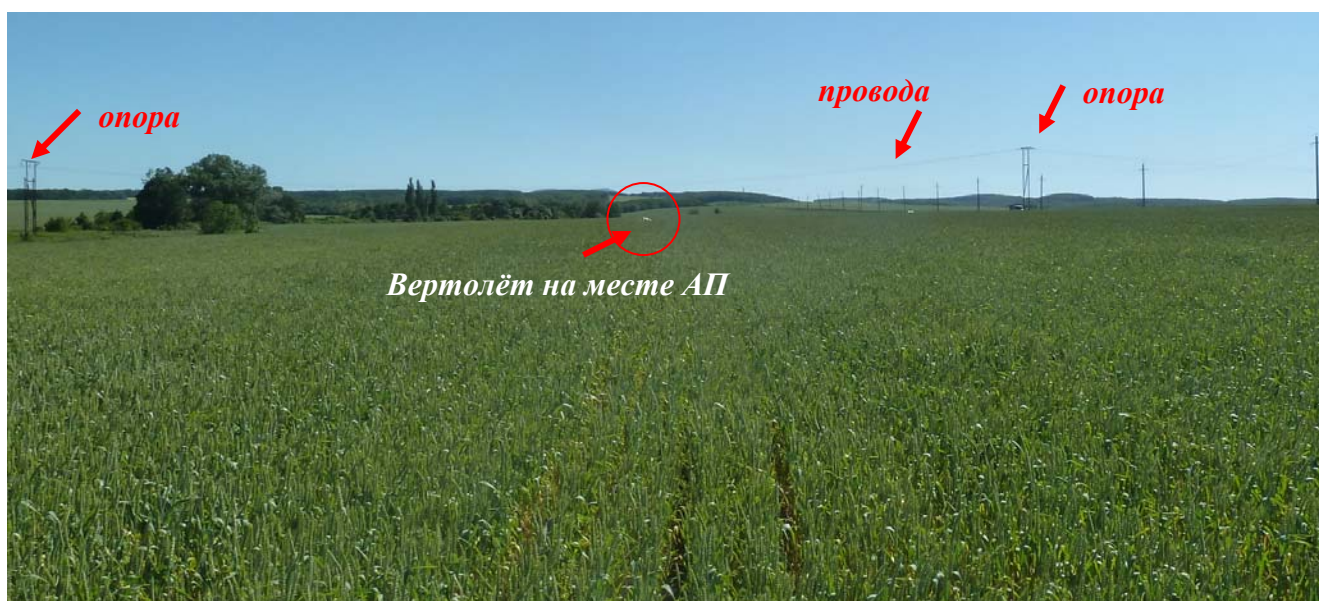
В 4 полёте, при выполнении 3 гона над обрабатываемым участком, пилот допустил столкновение с проводами ЛЭП-35, расположенными перпендикулярно линии полёта вертолёта. Столкновение произошло в наинизшей точке провиса проводов (7 м), опоры которых стоят на границах обрабатываемого участка. По заявлению пилота, данную ЛЭП-35

Из протокола опроса пилота следует, что он «в процессе обработки участка (полёта на гоне) периодически наблюдал за выходом химикатов в зеркало. Поздно заметил низко провисающие провода ...». Данное объяснение свидетельствует о том, что пилот неправильно распределил внимание при полёте на гоне, не учёл расположение препятствия и своевременно не увеличил высоту полёта до 20 м над проводами, как того требует ФАП-128 п. 7.7. Наиболее вероятно, что навыки по распределению внимания за время перерыва в полётах у него были частично утрачены, а своевременную тренировку и проверку по выполнению АХР он не получил. Кроме того, перед столкновением провода проектировались на линию горизонта и сливались с ним, а опоры ЛЭП, равноудалённые от ВС (справа и слева) и находящиеся на границах обрабатываемого участка, были в поле бокового зрения пилота и могли быть приняты за одну из опор ЛЭП, проходящей параллельно границе обрабатываемого участка.

Рис.3. Опоры стоят по краям участка, а провода сливаются с линией горизонта.
