**МЕЖГОСУДАРСТВЕННЫЙ АВИАЦИОННЫЙ КОМИТЕТ  
КОМИССИЯ ПО РАССЛЕДОВАНИЮ АВИАЦИОННЫХ ПРОИСШЕСТВИЙ**

**ОКОНЧАТЕЛЬНЫЙ ОТЧЕТ  
ПО РЕЗУЛЬТАТАМ РАССЛЕДОВАНИЯ АВИАЦИОННОГО ПРОИСШЕСТВИЯ**

| Тип воздушного судна | Вертолет Ми-2 |
| Государственный и регистрационный<br>опознавательные знаки | RA-23728 |

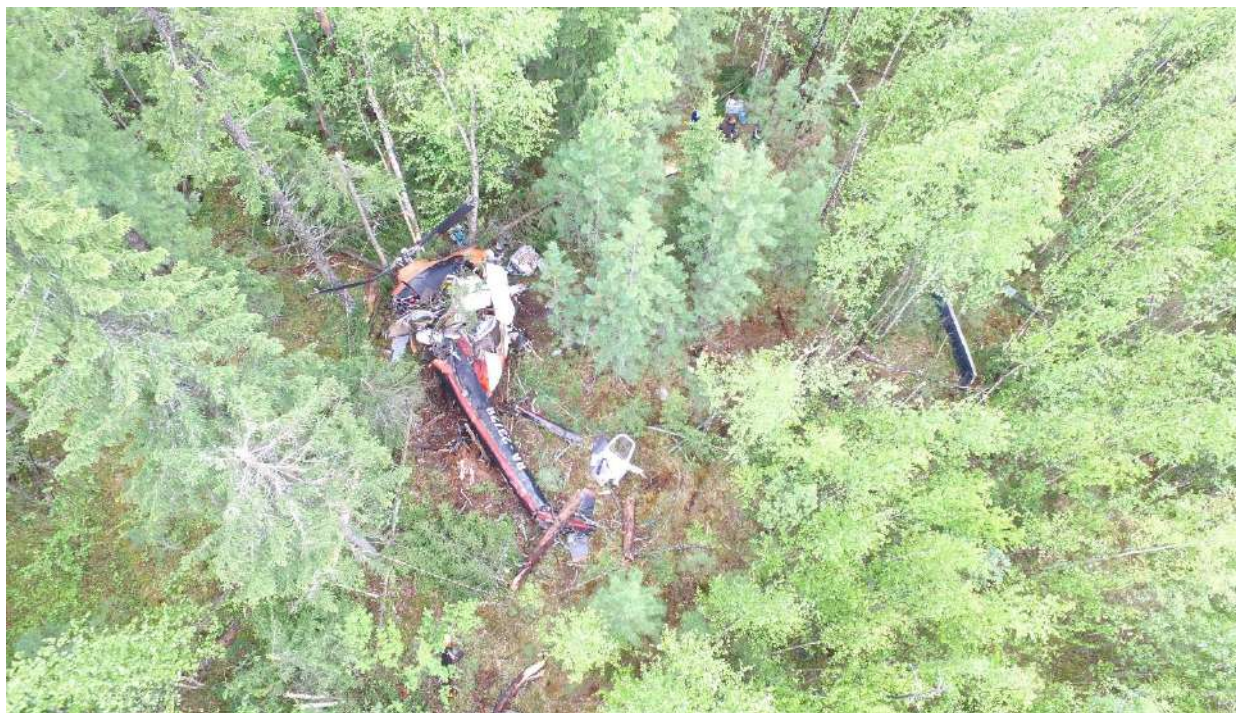
**Рис. 3. Общий вид вертолета после АП**

При столкновении с земной поверхностью и деревьями вертолет разрушился (Рис. 3, Рис. 4 и Рис. 5).

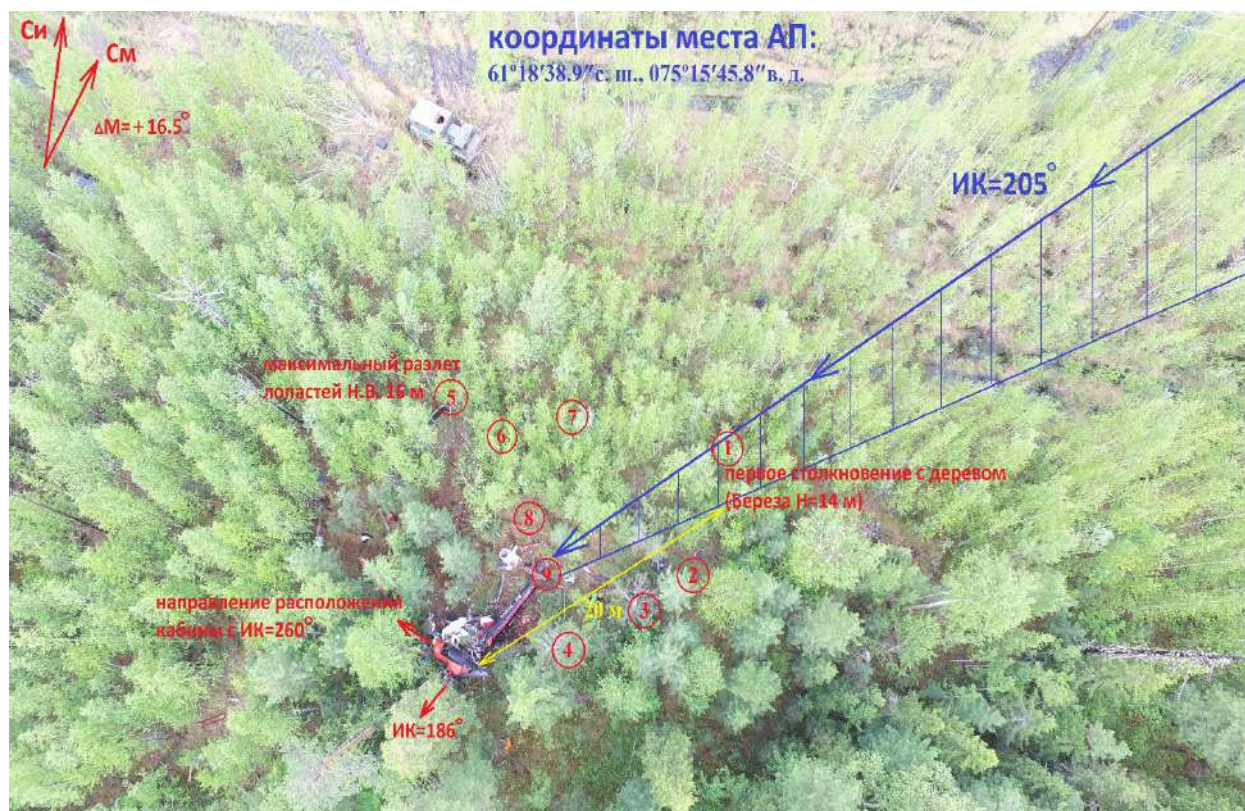
Рис. 7. Кроки места АП

Все элементы конструкции и агрегаты лежат компактно на месте АП. Характер повреждений деревьев, лопастей несущего и рулевого винтов, фюзеляжа, шасси свидетельствует о том, что столкновение ВС с деревьями и земной поверхностью произошло с большим углом наклона траектории на пикирование, с левым креном более  $50^\circ$  и большой вертикальной скоростью.

| 8 | Пень сухого дерева диаметром 30 см, дерево разрушено от столкновения с кабиной пилота | 320° | 8 м | 61°18'39.0" с. ш.<br>075°15'45.7" в. д. |
| 9 | Сухое дерево диаметром ствола 30 см, разрушено от столкновения с кабиной пилота | 325° | 7 м | 61°18'39.1" с. ш.<br>075°15'45.7" в. д. |

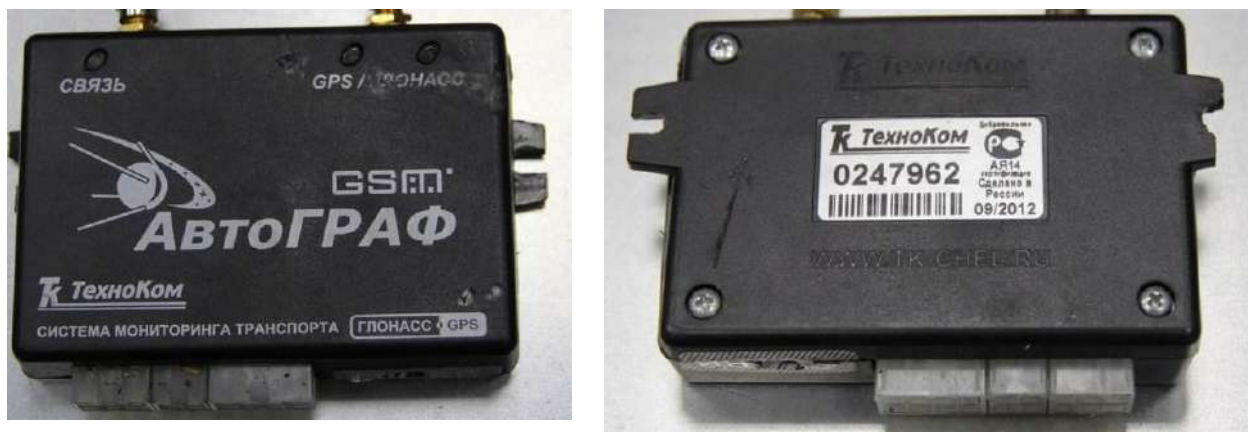
Рис. 8. Терминал АвтоГРАФ GSM

При внешнем осмотре устройства (рис. 8) установлено, что корпус не имеет каких-либо повреждений помимо сколов и царапин.

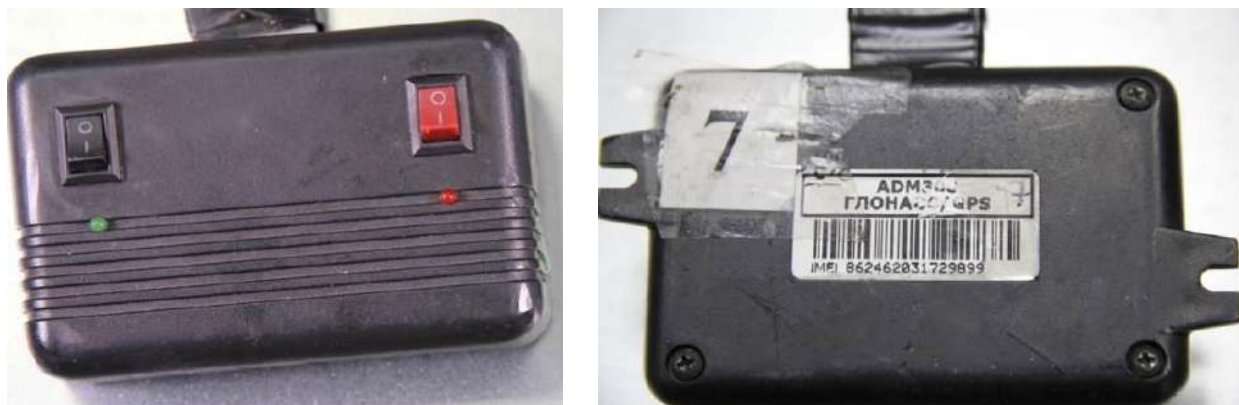
**Рис. 9. Терминал ADM300**

При внешнем осмотре устройства (Рис. 9) установлено, что корпус не имеет каких-либо повреждений, кроме небольших сколов и царапин.

На крышке корпуса расположены два тумблера и две светодиодные лампочки, которые не предусмотрены типовой конструкцией устройства и были установлены после покупки устройства у производителя.

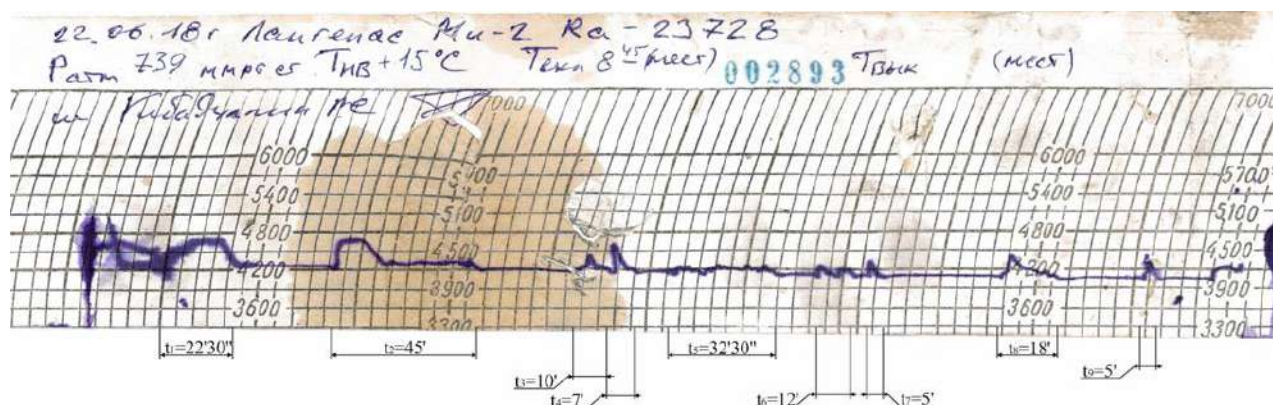
Рис. 12. Лента с барографа-высотописца АД-2

При внешнем осмотре ленты (Рис.12) установлено, что она имеет механические повреждения в виде разрывов, также присутствуют следы воздействия влаги. На ленте имеется надпись об ее установке «22.06.18, Лангепас, Ми-2 RA-23728, Ратм.739 мм рт. ст.,  $T_{\text{нв}} = +15^{\circ}\text{C}$ ,  $T_{\text{вкл}} 8:45 \text{ мест.}$ », номер ленты 002893. Состояние ленты и качество записи удовлетворительные и позволяют произвести анализ. Фактическая продолжительность записи превысила возможное время регистрации в течение одного оборота барабана, поэтому часть информации попала на лентодержатель и на предыдущую запись при втором обороте барабана.

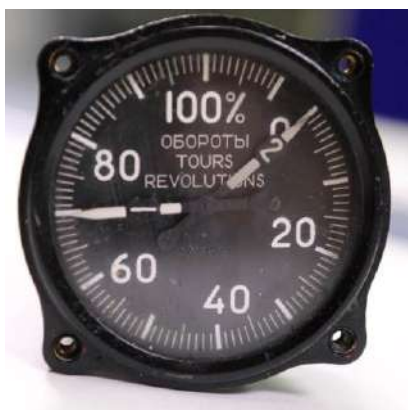
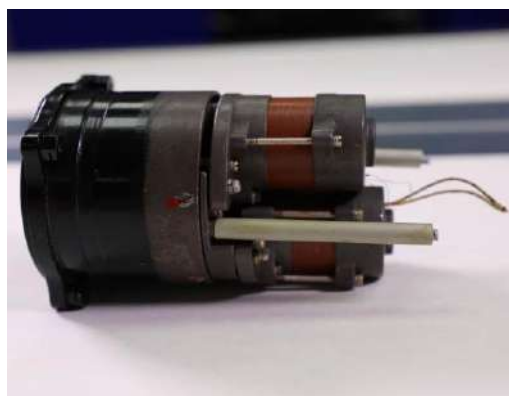
Рис. 13. Индукционный тахометр электрический ИТЭ-2

В результате внешнего осмотра установлено, что стрелка с цифрой «2» (обороты правого двигателя) находится на нулевой отметке циферблата, а стрелка прибора с цифрой «1» (обороты левого двигателя) находится на отметке «70 %» (Рис. 13).

При выключении двигателя(ей) стрелка(и) указателя ИТЭ-2 за счет спиральной пружины обязательно должна(ы) вернуться в нулевое положение при условии исправного состояния механизма указателя.

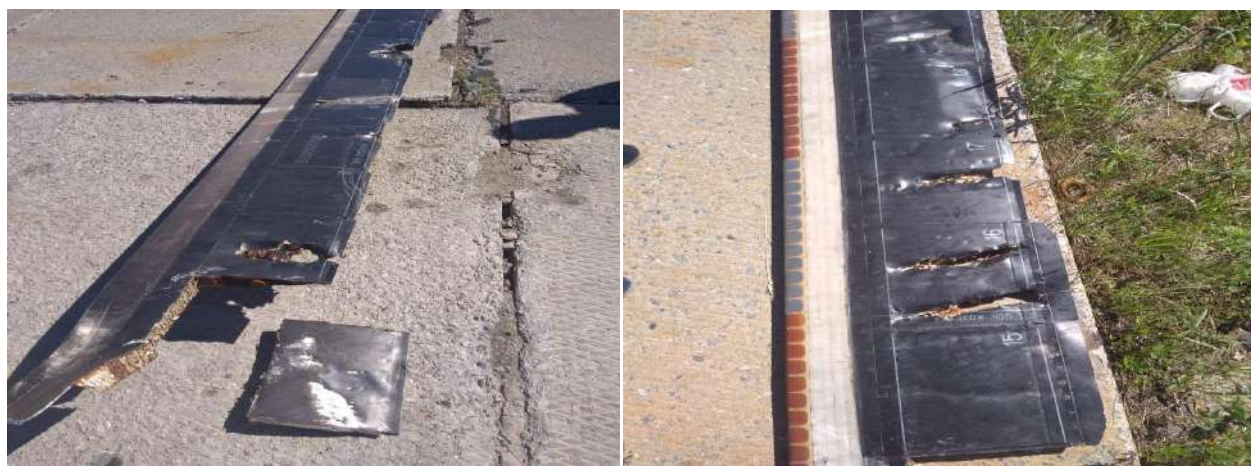
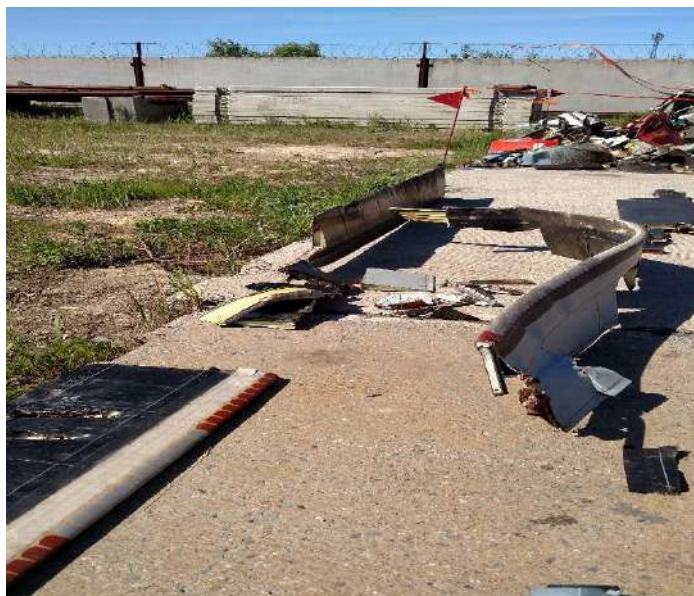
**Рис. 17. Лопастей НВ Ми-2 RA-23728**

При анализе повреждений лопастей НВ Ми-2 RA-23728 (Рис. 16) «саблевидности» не выявлено, что позволяет сделать вывод об отсутствии подвода мощности к НВ (т.е. двигатели не работали), а изгиб на одной из лопастей - следствие соударения с препятствиями (деревья) и земной поверхностью.
