Untersuchungsbericht

3X002-0/05
Mai 2006

Art des Ereignisses: Unfall
Datum: 17. Januar 2005
Ort: nahe Thalheim
Luftfahrzeug: Hubschrauber
Hersteller Muster: PZL-Swidnik / W-3A
Personenschaden: Zwei tödlich Verletzte und drei
schwer Verletzte
Sachschaden: Luftfahrzeug zerstört
Drittsschaden: Forstschaden
Informationsquelle: Untersuchung durch BFU

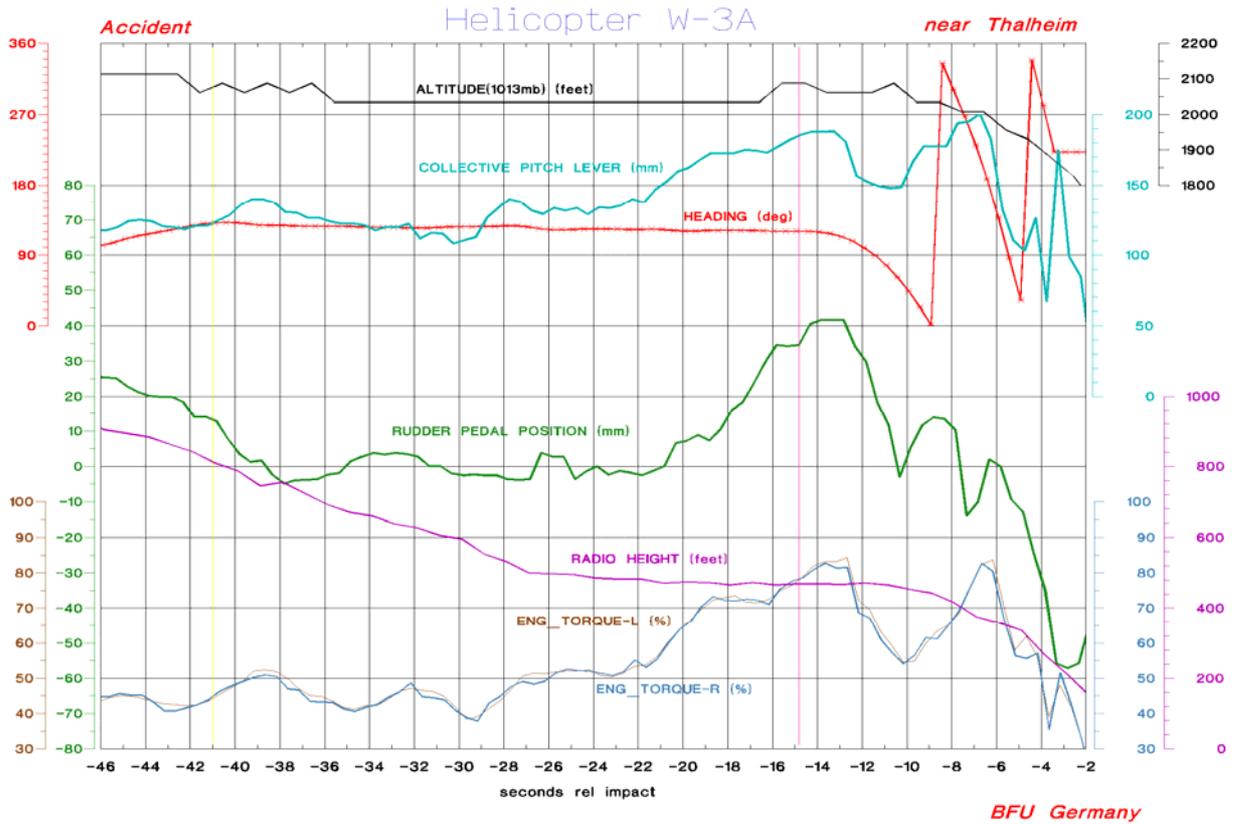
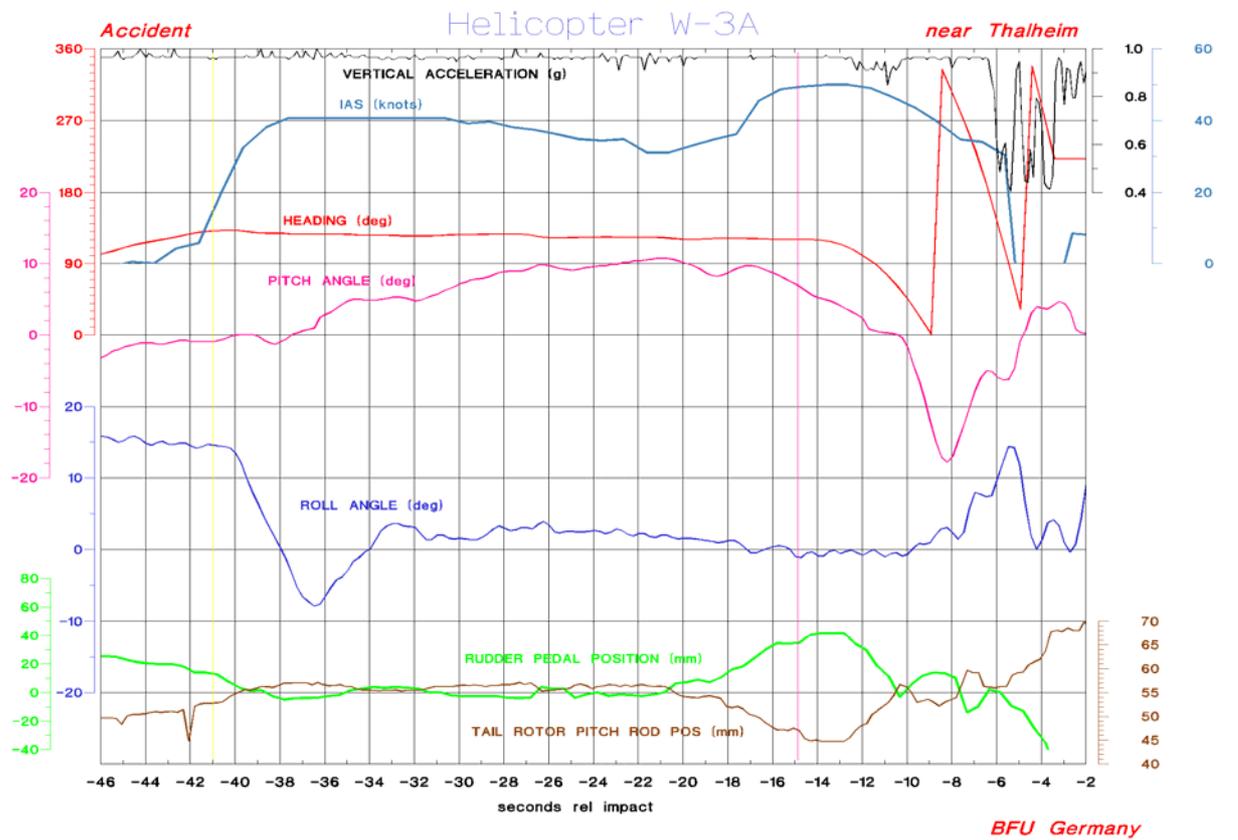
Anlage 1 Flugschreiberdaten der letzten 44 Sekunden

Nach dem Beenden der Kurve, laut Flugdatenschreiber (FDR) zum Zeitpunkt –41 s vor dem Aufprall (siehe Anlage 1), flog das Luftfahrzeug geradeaus mit einem Steuerkurs von 128°. Die barometrische Höhe lag bei 2 070 ft MSL, die Höhe über Grund bei 800 ft. Die angezeigte Geschwindigkeit stieg auf ca. 40 kt. Während des Geradeausfluges sagte der Flugtechniker: „...und jetzt richtig Speed raus, bis auf zwanzig Knoten runter, wenn's geht“. Daraufhin erhöhte sich bis –21 s die Längsneigung des Hubschraubers von 0° auf +10° und die angezeigte Geschwindigkeit verringerte sich auf 30 kt. In diesem Zeitraum bewegte sich der Pedalausschlag um die Neutralstellung. Im Zeitraum –21 s bis –19 s des Geradeausfluges (siehe Anlage 2) zeigen die Flugdaten eine Leistungserhöhung auf ca. 72 %. Gleichzeitig erfolgte ein Pedalausschlag nach rechts. Der Hubschrauber flog mit einem Steuerkurs von 123°, in einer Höhe von 475 ft GND. Zwischen –19 s und –16 s erhöhte sich der Pedalausschlag (rechts) kontinuierlich bis auf 33 mm. Alle anderen Parameter einschließlich der Torquewerte blieben annähernd konstant. Währenddessen sagte der Flugtechniker zum Wärmebildoperateur: „...langsamer ist jetzt nicht drin“.

Nach –16 s wurde der Blattverstellhebel weiter gezogen, mit entsprechender Erhöhung der Torquewerte und erneuter Vergrößerung des Pedalausschlages. Zum Zeitpunkt –15 s begann der Hubschrauber um die Hochachse nach links zu drehen. Zum Zeitpunkt –12 s wurden auf dem CVR zwei kurz aufeinander folgende dumpfe Knallgeräusche aufgezeichnet. Die Drehgeschwindigkeit um die Hochachse überschritt zu diesem Zeitpunkt einen Wert von 20°/s und nahm weiter zu. Bei –10 s fragte der Flugtechniker: „Was ist jetzt?“, und der Pilot antwortete: „Weiß ich nicht“.

Die Pedalposition verringerte sich ab dem Zeitpunkt –13 s und erreichte zum Zeitpunkt –10 s Neutralstellung. Dabei verringerte sich die Triebwerksleistung auf 55 %. Der Längsneigungswinkel ging von +4° zunächst auf 0° zurück und änderte sich innerhalb von weiteren 2 Sekunden auf -18°. Der Hubschrauber ging in den Sinkflug über. Im weiteren Verlauf bis zum Aufprall des Luftfahrzeuges wurden mehrere starke Lastwechsel sowie abrupte, wechselnde Steuereingaben aufgezeichnet.

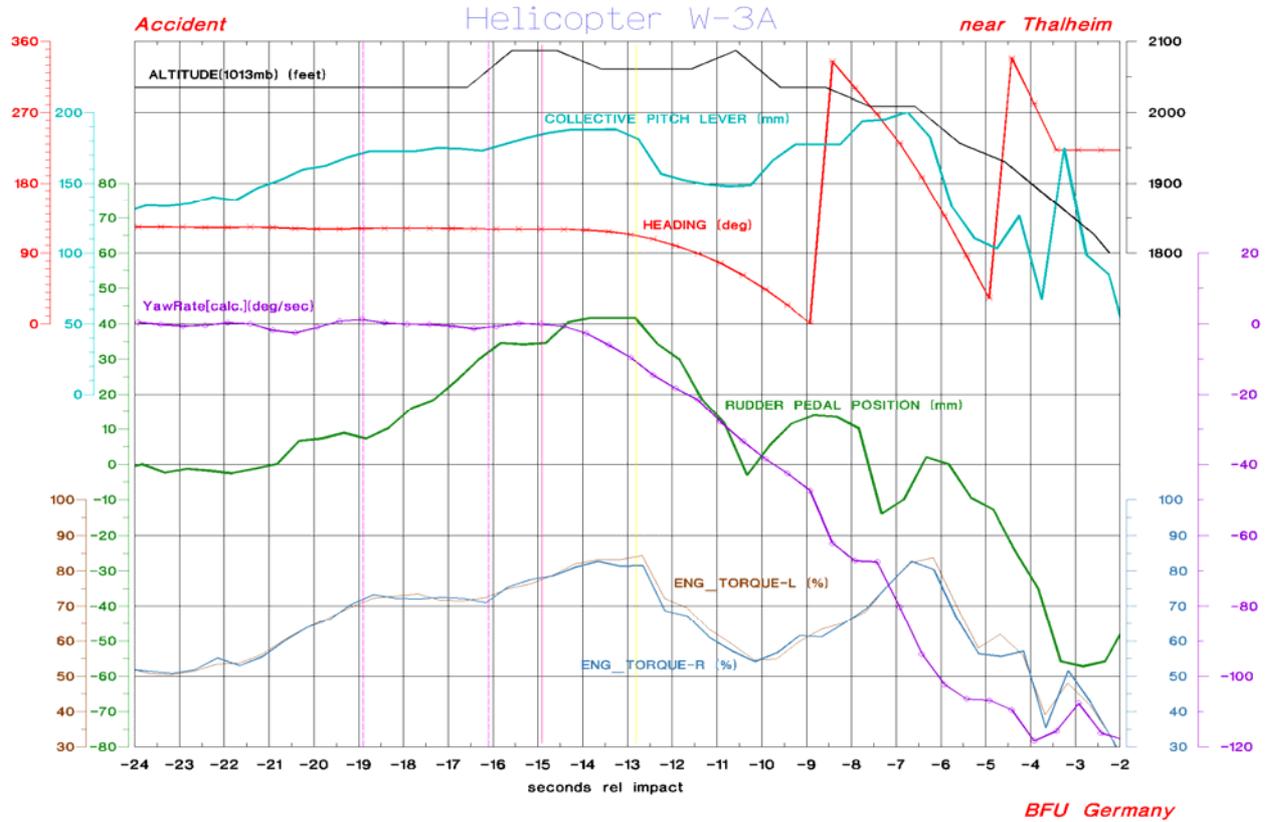
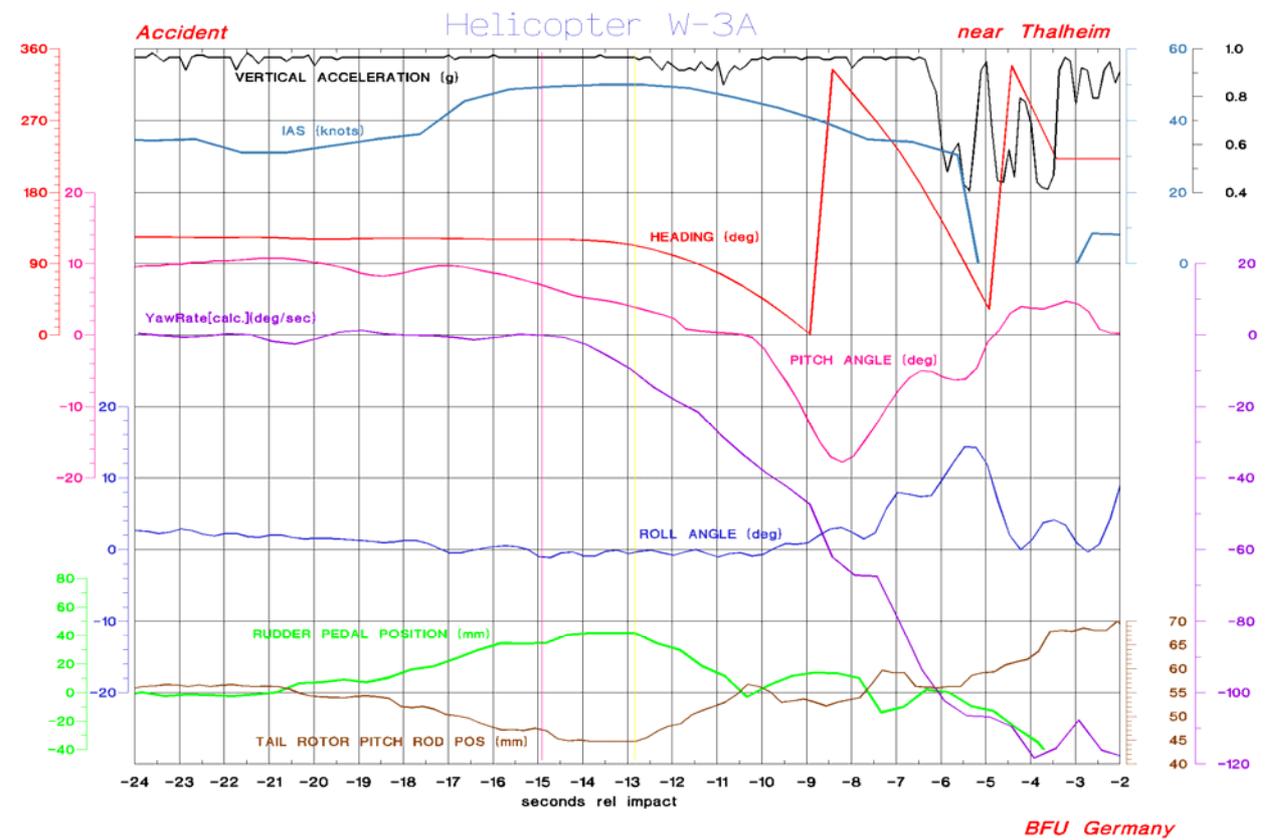
Anlage 2 Flugschreiberdaten der letzten 22 Sekunden mit errechneter yaw rate

Zwischen –10 s und –7 s wurde erneut das rechte Pedal um ca. 15 mm getreten. Die Drehgeschwindigkeit um die Hochachse erhöhte sich in dieser Phase weniger stark (siehe Anlage 2). Der Pilot fluchte mehrfach und der Bordtechniker rief: „Ruhig, ruhig, ruhig...“.

Die Aufzeichnungen des FDR belegen, dass die Bewegungen der Heckrotorsteuerung mit den ebenfalls aufgezeichneten Steuereingaben des Piloten an den Pedalen korrespondierten. Die Untersuchung der Steuerseile und der Blattverstellung der Heckrotorsteuerung ergab keine Hinweise auf technische Mängel. Für die Funktion der Heckrotorsteuerung spricht auch der zwischen -10 s und -7 s aufgezeichnete rechte Pedalausschlag, der kurzzeitig zu einer Verzögerung der Drehgeschwindigkeit führte.
