**МЕЖГОСУДАРСТВЕННЫЙ АВИАЦИОННЫЙ КОМИТЕТ**  
**КОМИССИЯ ПО РАССЛЕДОВАНИЮ АВИАЦИОННЫХ ПРОИСШЕСТВИЙ**

**ОКОНЧАТЕЛЬНЫЙ ОТЧЕТ**  
**ПО РЕЗУЛЬТАТАМ РАССЛЕДОВАНИЯ АВИАЦИОННОГО ПРОИСШЕСТВИЯ**

| Тип воздушного судна | Вертолет Ми-8АМТ |
| Государственный регистрационный<br>опознавательный знак | RA-22968 |

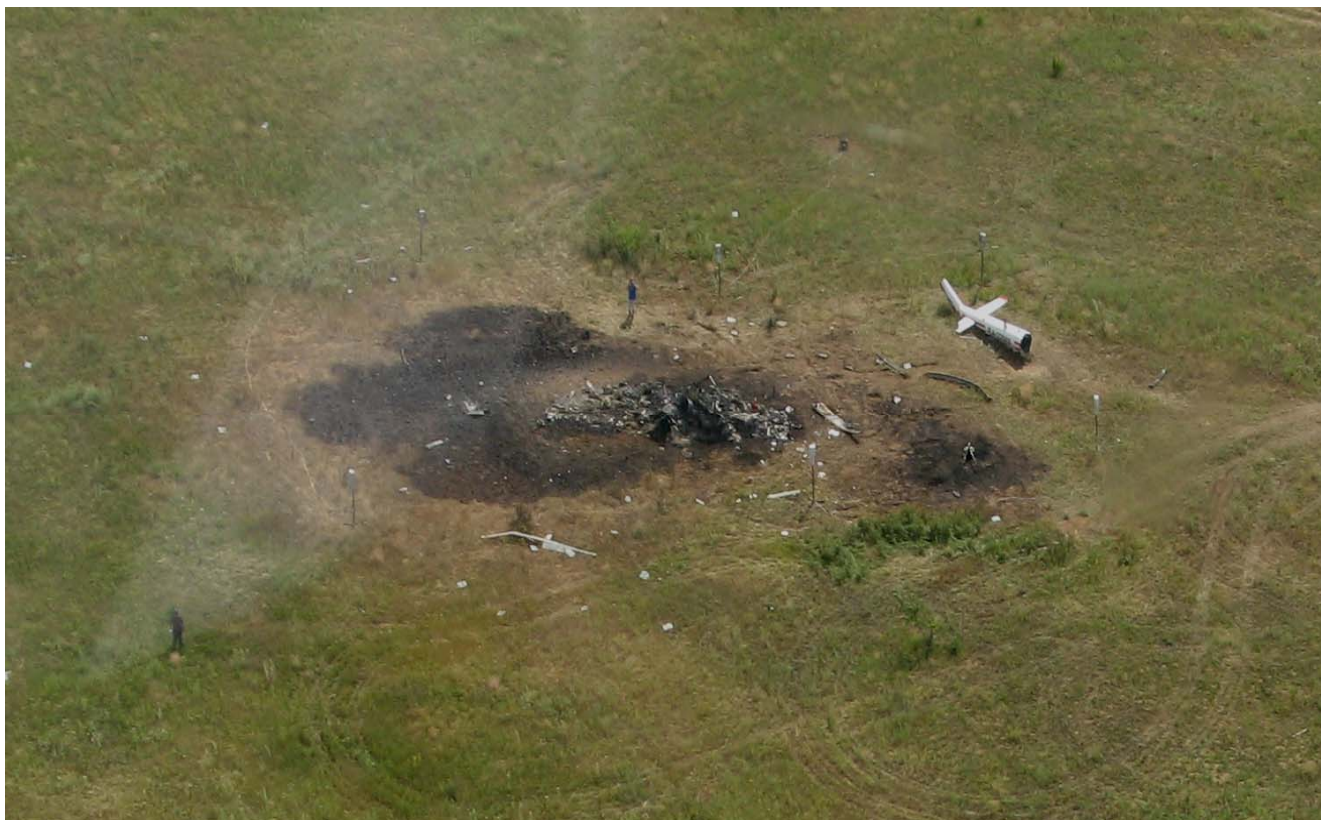
- хвостовая балка - находится на расстоянии 15м, с магнитным азимутом 235° от фюзеляжа;
- рулевой винт с хвостовым редуктором - находятся на расстоянии 41м, с магнитным азимутом 304°;
- фрагменты лопастей рулевого винта - находятся на расстоянии от 95 до 171м, в секторе с магнитным азимутом 10° -41°;
- два фрагмента обшивки и законцовка лопасти рулевого винта, разрушившейся в полете, найдены на расстоянии **2300 м** от фюзеляжа;

Катастрофа вертолета Ми-8АМТ RA-22968 явилась следствием разрушения лопасти рулевого винта в полете и последующего отделения концевой балки вертолета с рулевым винтом в воздухе при выполнении вынужденной посадки, что привело к грубому приземлению вертолета с вращением на посадочную площадку, подобранную с воздуха, опрокидыванию вертолета на правый борт и интенсивному пожару на месте АП.

Рис. 1. Вид места падения вертолета Ми-8АМТ-1 RA-22968

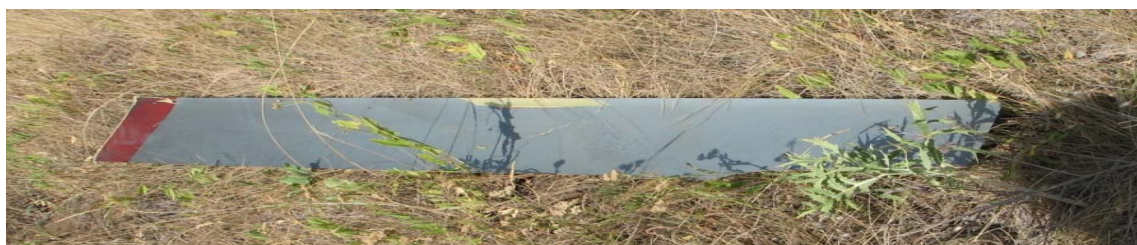
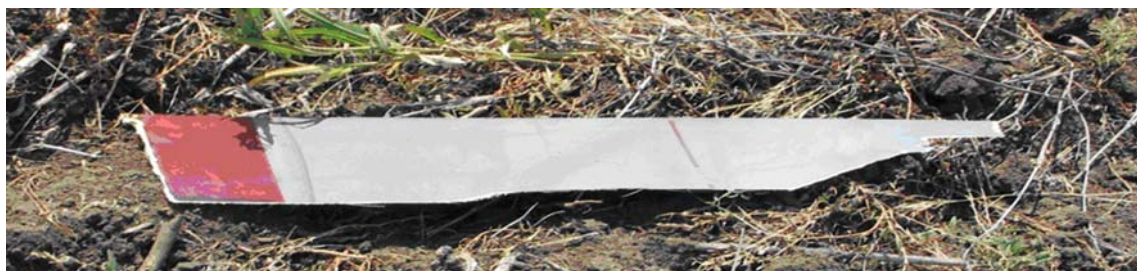
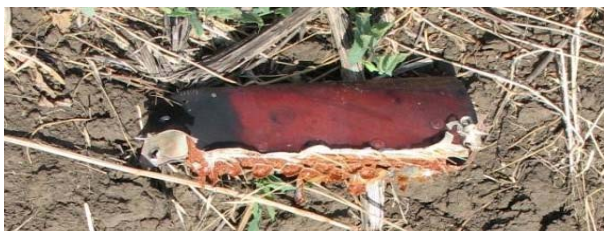
Разрушение лопасти № Г-1296 началось с отрыва стеклопластиковой обшивки от комлевой части и развивалось в продольном направлении к законцовке с последующим вырывом обшивки из крепления законцовки. Признаков внешнего механического воздействия на лопасть до момента разрушения не имеется.

На участке адгезионного разрушения клеевого соединения признаков наличия копоти и других посторонних материалов не имеется. Данный факт свидетельствует о том, что до момента окончательного отрыва стеклопластиковой обшивки отслоений, выходящих во внешнюю среду, не имелось.

Рис. 2. Вид фрагментов обшивки (а, б) и законцовки (в) лопасти № Г-1296 (монтажный № 1) рулевого винта, обнаруженных на расстоянии 2300 метров от места падения вертолета

С целью исключения случаев разрушения лопастей рулевого винта вертолетов типа Ми-8 по причине снижения адгезионной прочности клеевого соединения целесообразно рассмотреть вопрос о запрещении дальнейшей эксплуатации лопастей, изготовленных с использованием клеящей пленки ВК-3 из партии № 37 выпуска 28.05.2003 г.

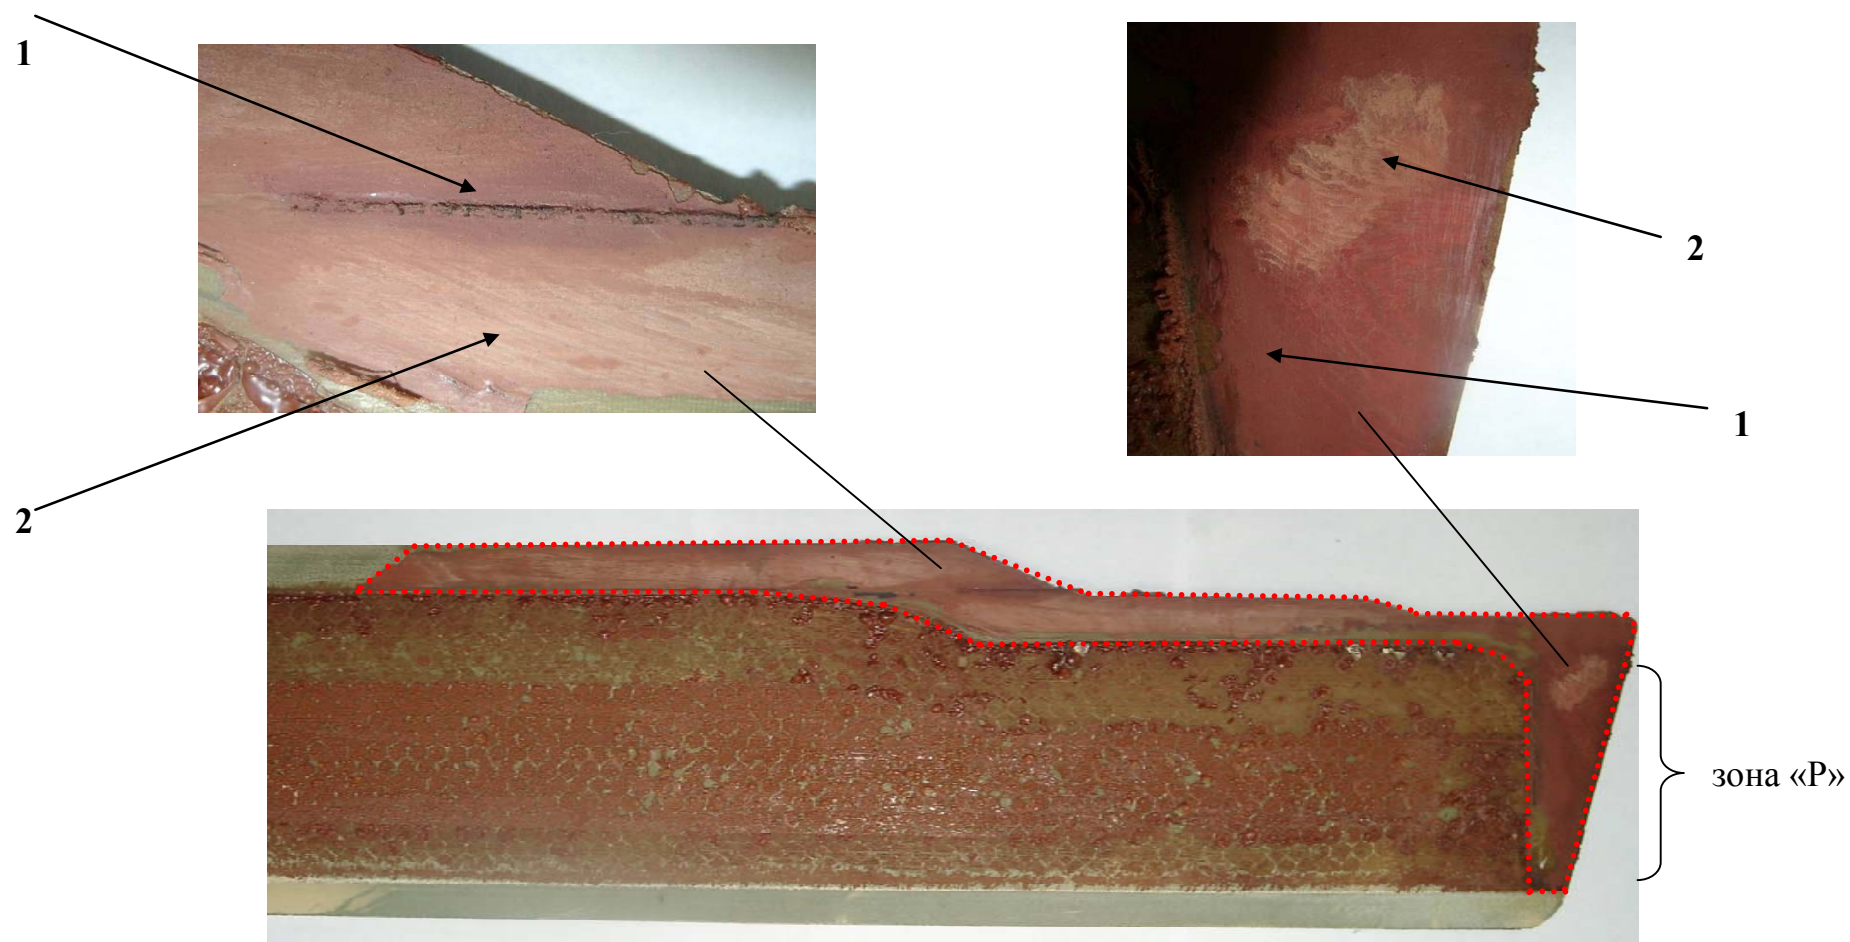
Внешний осмотр фрагментов разрушенной лопасти показал, что разрушение клеевого соединения стеклопластиковой обшивки с лонжероном лопасти носит преимущественно адгезионный характер (см. Рис. 3), произошло по границе клея ВК-32-200 и клеящей пленки ВК-3, началось у кронштейна и распространялось по направлению от ее комлевой части к законцовке.

- в процессе эксплуатации лопасти № Г-1296 произошла деструкция клеящей пленки ВК-3, при этом интенсивность процесса превышает аналогичные показатели, как у вновь полимеризованной пленки клея ВК-3, так и показатели клеящей пленки ВК-3 лопасти № Г-1243, установленной рядом с ней. В наибольшей степени изменения в структуре клеящей пленки ВК-3 проявились в зоне кронштейна лопасти № Г-1296, откуда началось ее разрушение;

Нарушений условий полимеризации клеящей пленки ВК-3 в процессе изготовления лопасти № Г-1296 или воздействия на лопасть нерасчетных термических или механических нагрузок в условиях эксплуатации не выявлено. Следовательно, деструкция клеевого материала, обусловившая его адгезионное разрушение, обусловлена наличием у непотеримизованной (в состоянии поставки) клеящей пленки ВК-3 участков с нестабильными значениями показателей физико-химических свойств, которая была использована при изготовлении лопасти.

Рис. 3. Внешний вид фрагмента обшивки со стороны «низ» лопасти № Г-1296 на участке адгезионного разрушения клеевого соединения (обозначен пунктиром). Стрелками показаны участки пленки клея ВК-3, резко различающиеся между собой по цвету: 1 – участок клея темно-коричневого цвета, 2 – участок клея светло-коричневого цвета

5.3. Разработчику и изготовителю лопастей разработать современные, более эффективные методы контроля состояния лопастей, в том числе, контроля прочности сцепления склеиваемых поверхностей лопастей, с применением приборов, позволяющих точно определять наличие непрочесов и начало разрушения клеевых соединений.
