**НАЦІОНАЛЬНЕ БЮРО  
З РОЗСЛІДУВАННЯ АВІАЦІЙНИХ ПОДІЙ ТА ІНЦИДЕНТІВ  
З ЦИВІЛЬНИМИ ПОВІТРЯНИМИ СУДНАМИ**

**ОСТАТОЧНИЙ ЗВІТ**

**ЗІТКНЕННЯ ВЕРТОЛЬОТУ ЗІ ШТУЧНОЮ ПЕРЕШКОДОЮ  
(РОЗТЯЖКОЮ ТЕЛЕВІЗІЙНОЇ ВЕЖІ)**

**за результатами розслідування авіаційної події  
з вертольотом Мі-8МТВ-1 реєстраційний номер UR-CCM,  
експлуатант ПрАТ «Авіакомпанія «Українські вертольоти»,  
що сталася 25.01.2018**

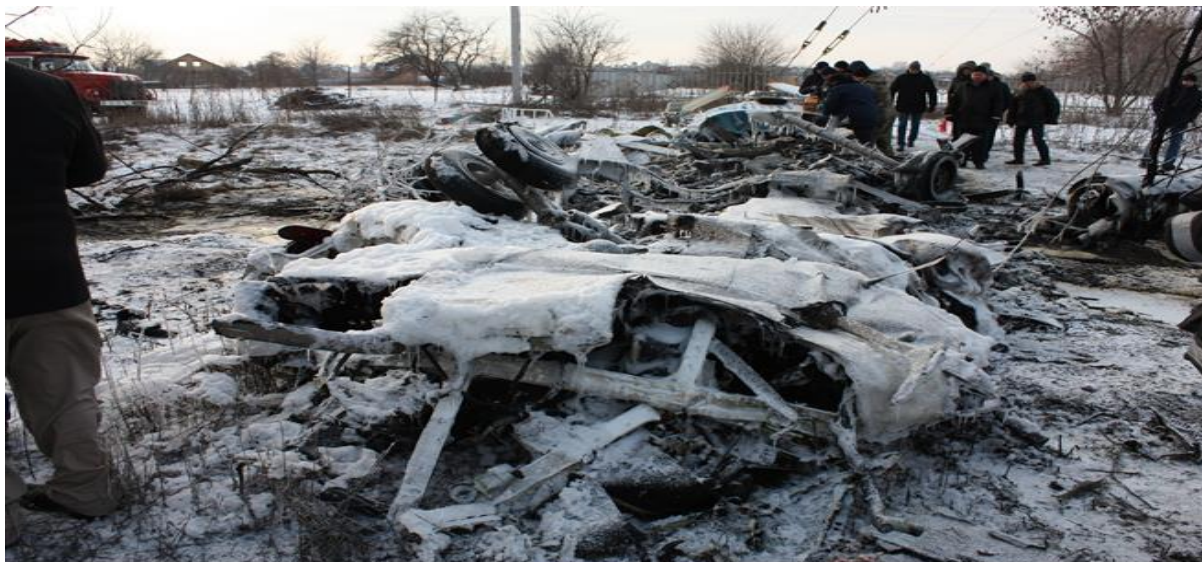
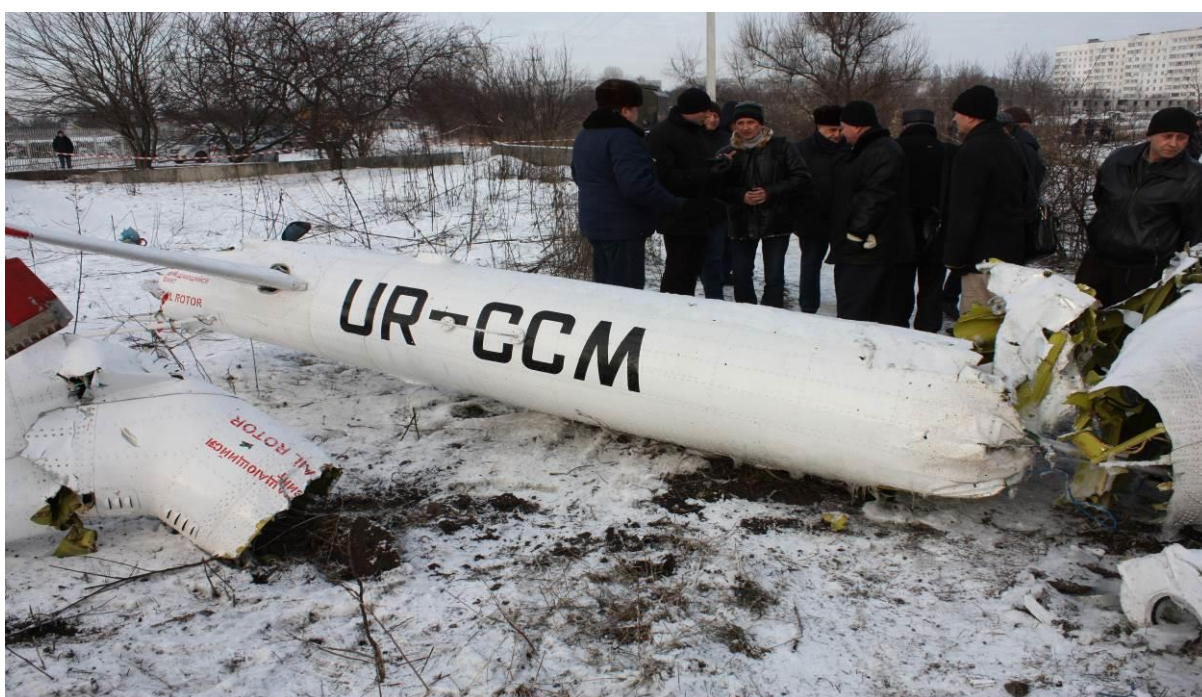
## 1.3 Пошкодження повітряного судна

Вертоліт повністю зруйнований, більша його частина згоріла.

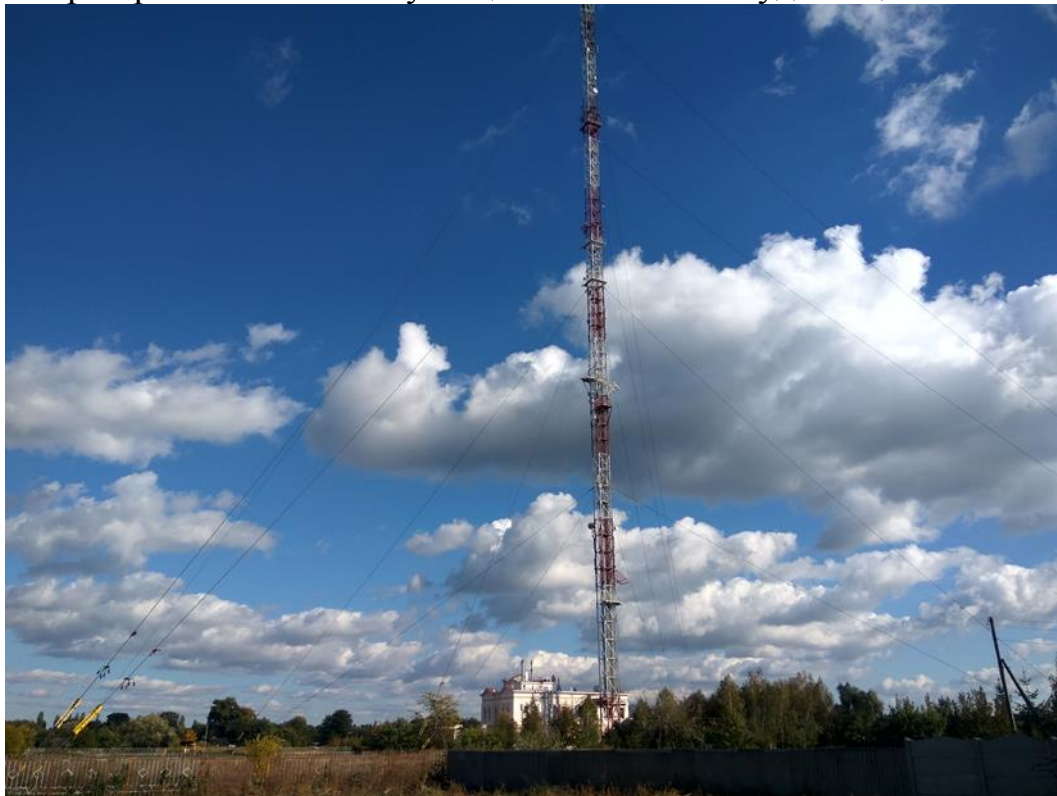
Телевізійна вежа ТРК «Візит», являє собою металеву решітчасту конструкцію, яка встановлена на бетонному фундаменті та підтримується у вертикальному положенні за допомогою металевих тросів.

Вежа перетинає внутрішню горизонтальну поверхню обмеження перешкод та є висотною перешкодою для ПС.

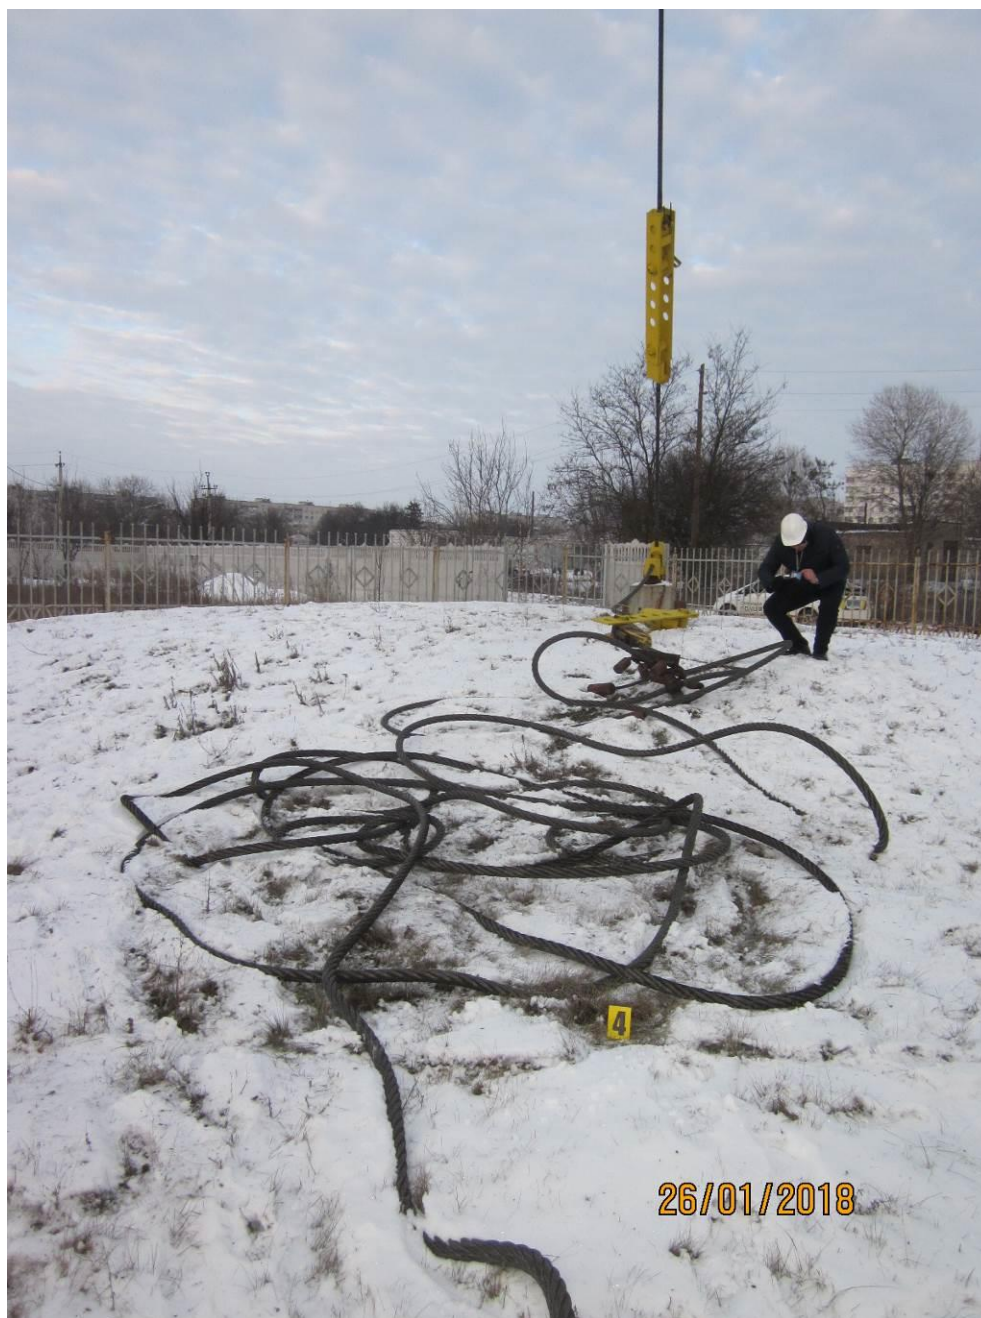
4. Трос розтяжки телевізійної вежі довжиною 174 м. МК 346° відстань 165 м.
