**МЕЖГОСУДАРСТВЕННЫЙ АВИАЦИОННЫЙ КОМИТЕТ  
КОМИССИЯ ПО РАССЛЕДОВАНИЮ АВИАЦИОННЫХ ПРОИСШЕСТВИЙ**

**ОКОНЧАТЕЛЬНЫЙ ОТЧЁТ  
ПО РЕЗУЛЬТАТАМ РАССЛЕДОВАНИЯ АВИАЦИОННОГО ПРОИСШЕСТВИЯ**

| Воздушное судно | Вертолёт Ми-8Т |
| Государственный и регистрационный<br>опознавательные знаки | RA-24682 |

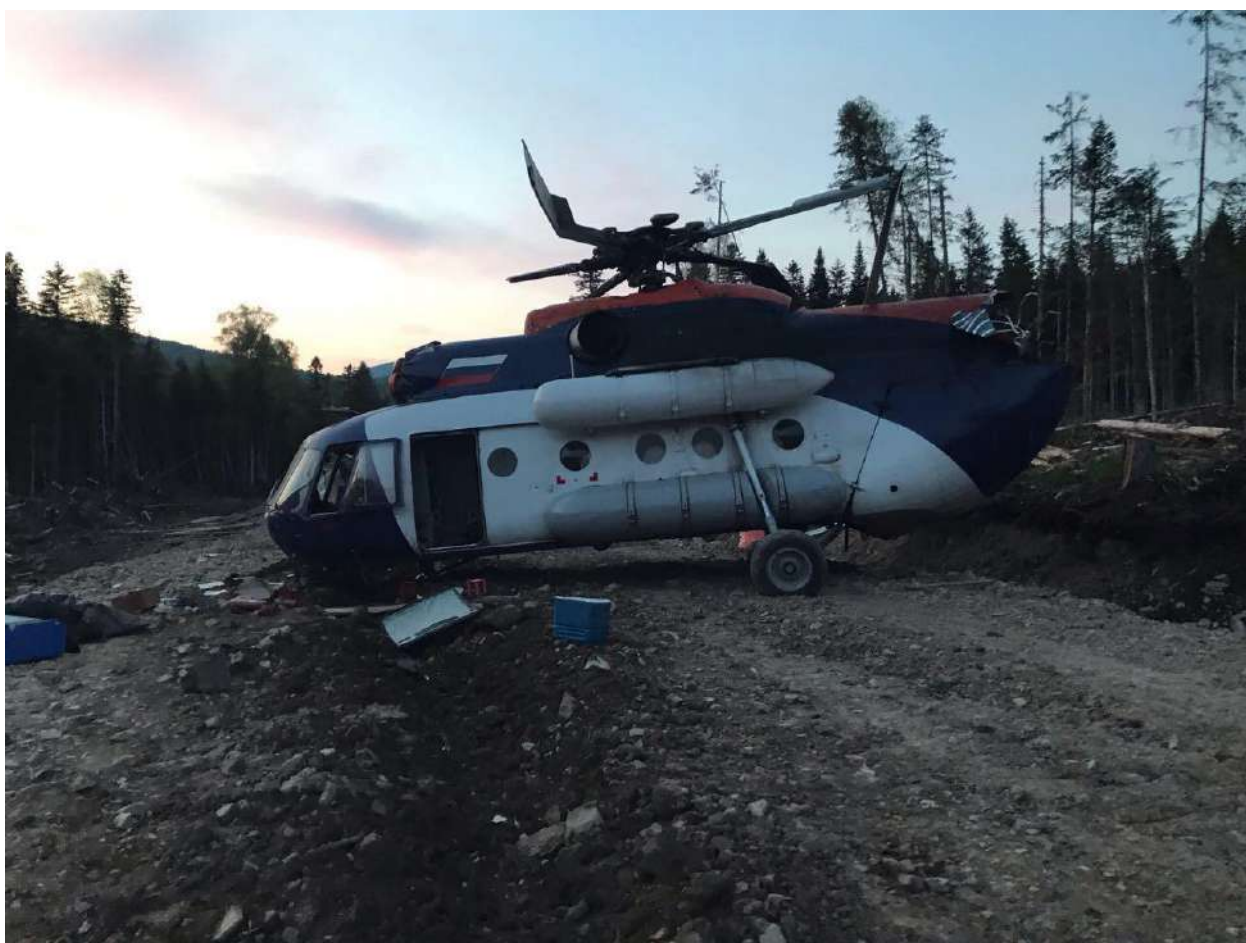
Рис 1. Внешний вид ВС

В результате АП вертолёт получил значительные повреждения (Рис 1).

Полностью разрушены лопасти НВ, хвостовая балка отделена от фюзеляжа в корневой части и разрушена на несколько фрагментов. Фюзеляж в носовой части значительно деформирован от удара о грунт.

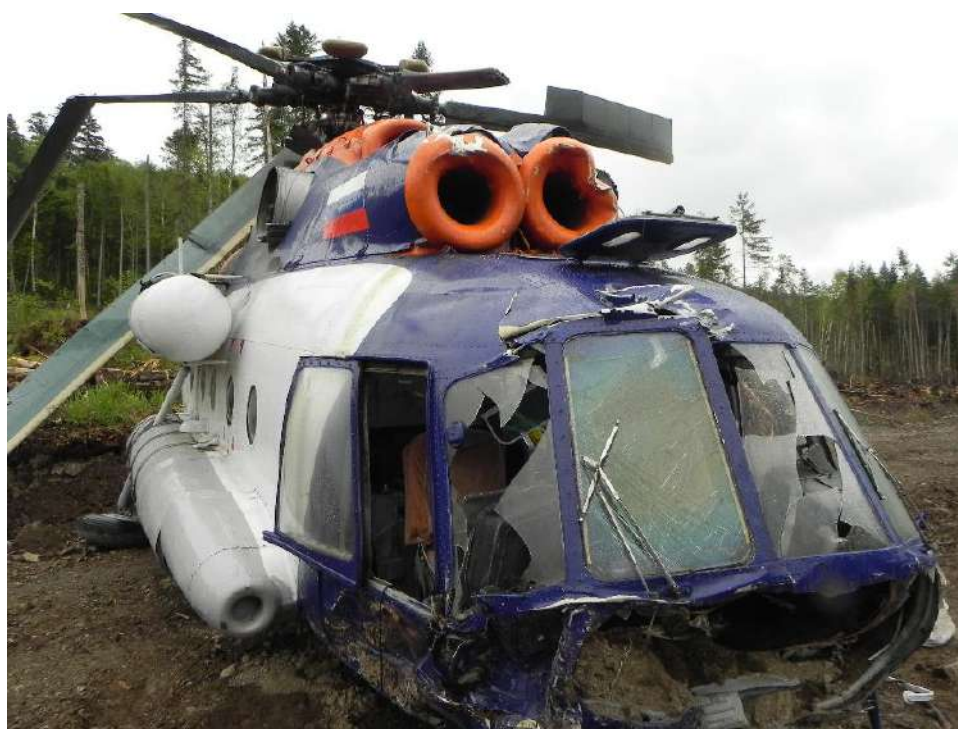
**Рис. 2. Повреждения носовой части фюзеляжа**

Разрушено остекление кабины пилотов (Рис. 2). Правая стойка шасси сломана. Левая стойка видимых повреждений не имеет. Состояние передней стойки оценить не удалось из-за её заглубленности в грунт.

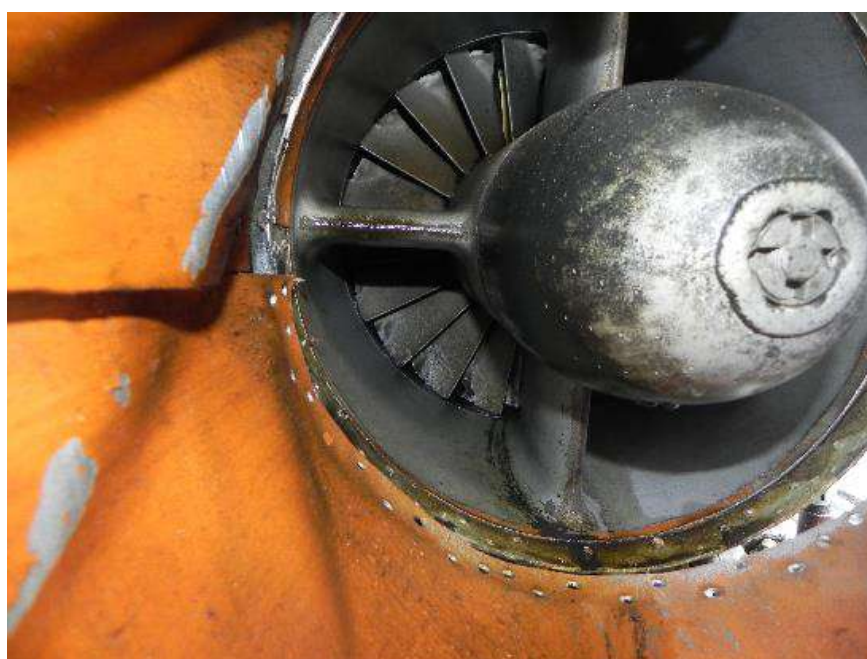
**Рис. 3. Лопатки входного направляющего аппарата правого двигателя**

Лопатки правого двигателя первой ступени имеют незначительные повреждения, полученные в результате попадания посторонних предметов в двигатель при жесткой посадке. В момент удара ВС о грунт двигатель не работал. Лопатки входного направляющего аппарата и первой ступени турбокомпрессора левого двигателя имеют значительные повреждения в виде вмятин, забоин с разрывом материала, сколов по входной и выходной кромкам (Рис. 3). Данные повреждения вызваны попаданием посторонних объектов в газоздушный тракт двигателя и свидетельствуют о его работе в момент АП.

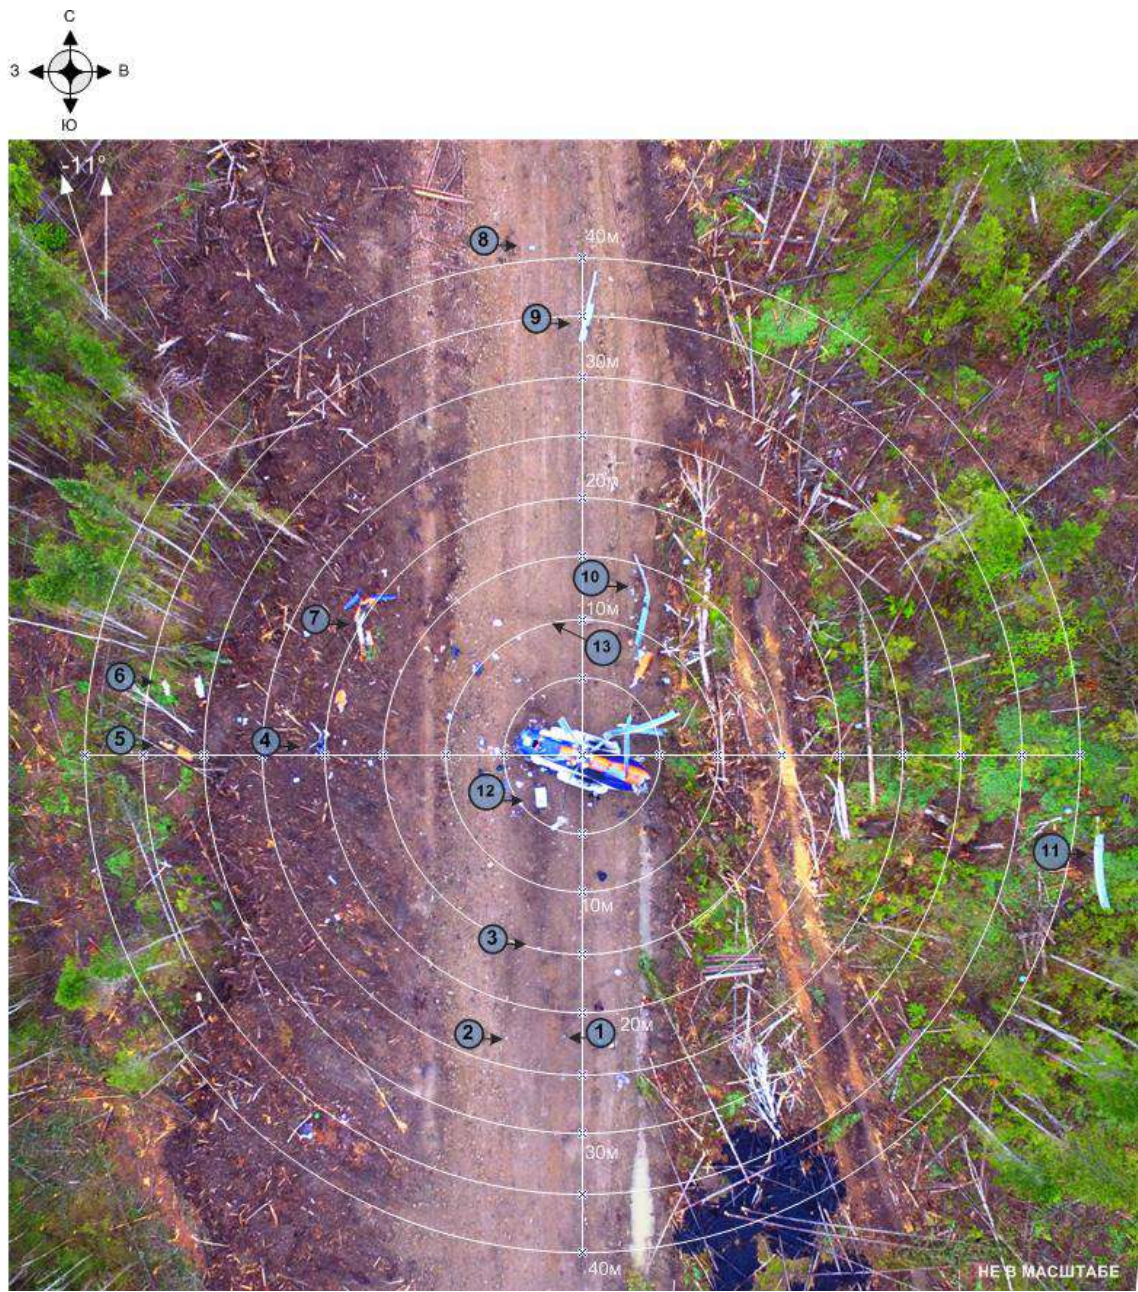
Рис. 5. Расположение фрагментов ВС

ВС находилось на участке просеки, подготовленной для вывоза древесины спецтехникой (Рис. 5). Ширина спланированной части насыпи в месте АП - 11,7 м, длина прямого участка - 200 м, высота насыпи - 1,5 м, имеется поперечный уклон  $1,5^\circ - 2^\circ$  на запад, в продольном направлении уклона нет. Направление насыпи с севера на юг. Данный участок просеки готовился в зимних условиях и для работы не использовался, поверхность не укатана, обладает низкой удельной плотностью (проваливается нога человека).

Вдоль дороги на расстоянии от 10 м до 15 м расположен хвойный лесной массив, высотой деревьев до 12 м. Посадка осуществлялась в северном направлении, продольная ось вертолета на месте АП расположена с  $МК = 285^\circ$ .

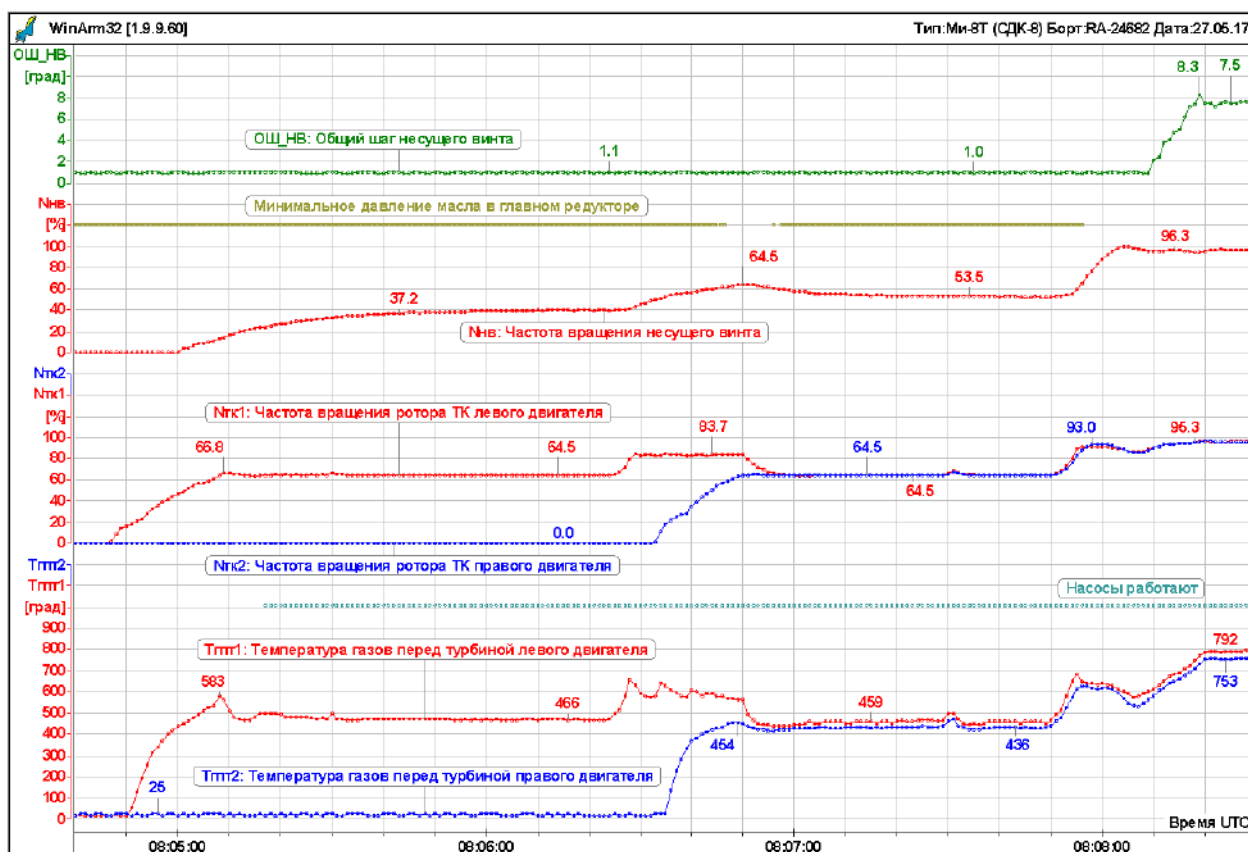
Рис. 6. Параметры работы двигателей при их запуске и прогреве 27.05.2017

Первым был осуществлен запуск левого двигателя. Запуск производился от аккумуляторных батарей. После запуска и прогрева режим работы левого двигателя был увеличен рычагом раздельного управления с 64% («Малый газ») до 84% и произведен запуск правого двигателя от генератора левого работающего двигателя (Рис. 6).

Максимальная температура газов перед турбиной при запуске двигателей составила: левого – 583°, правого – 454°, что не выходило за эксплуатационные ограничения, установленные п. 7.5.2. РЛЭ вертолета Ми-8Т.

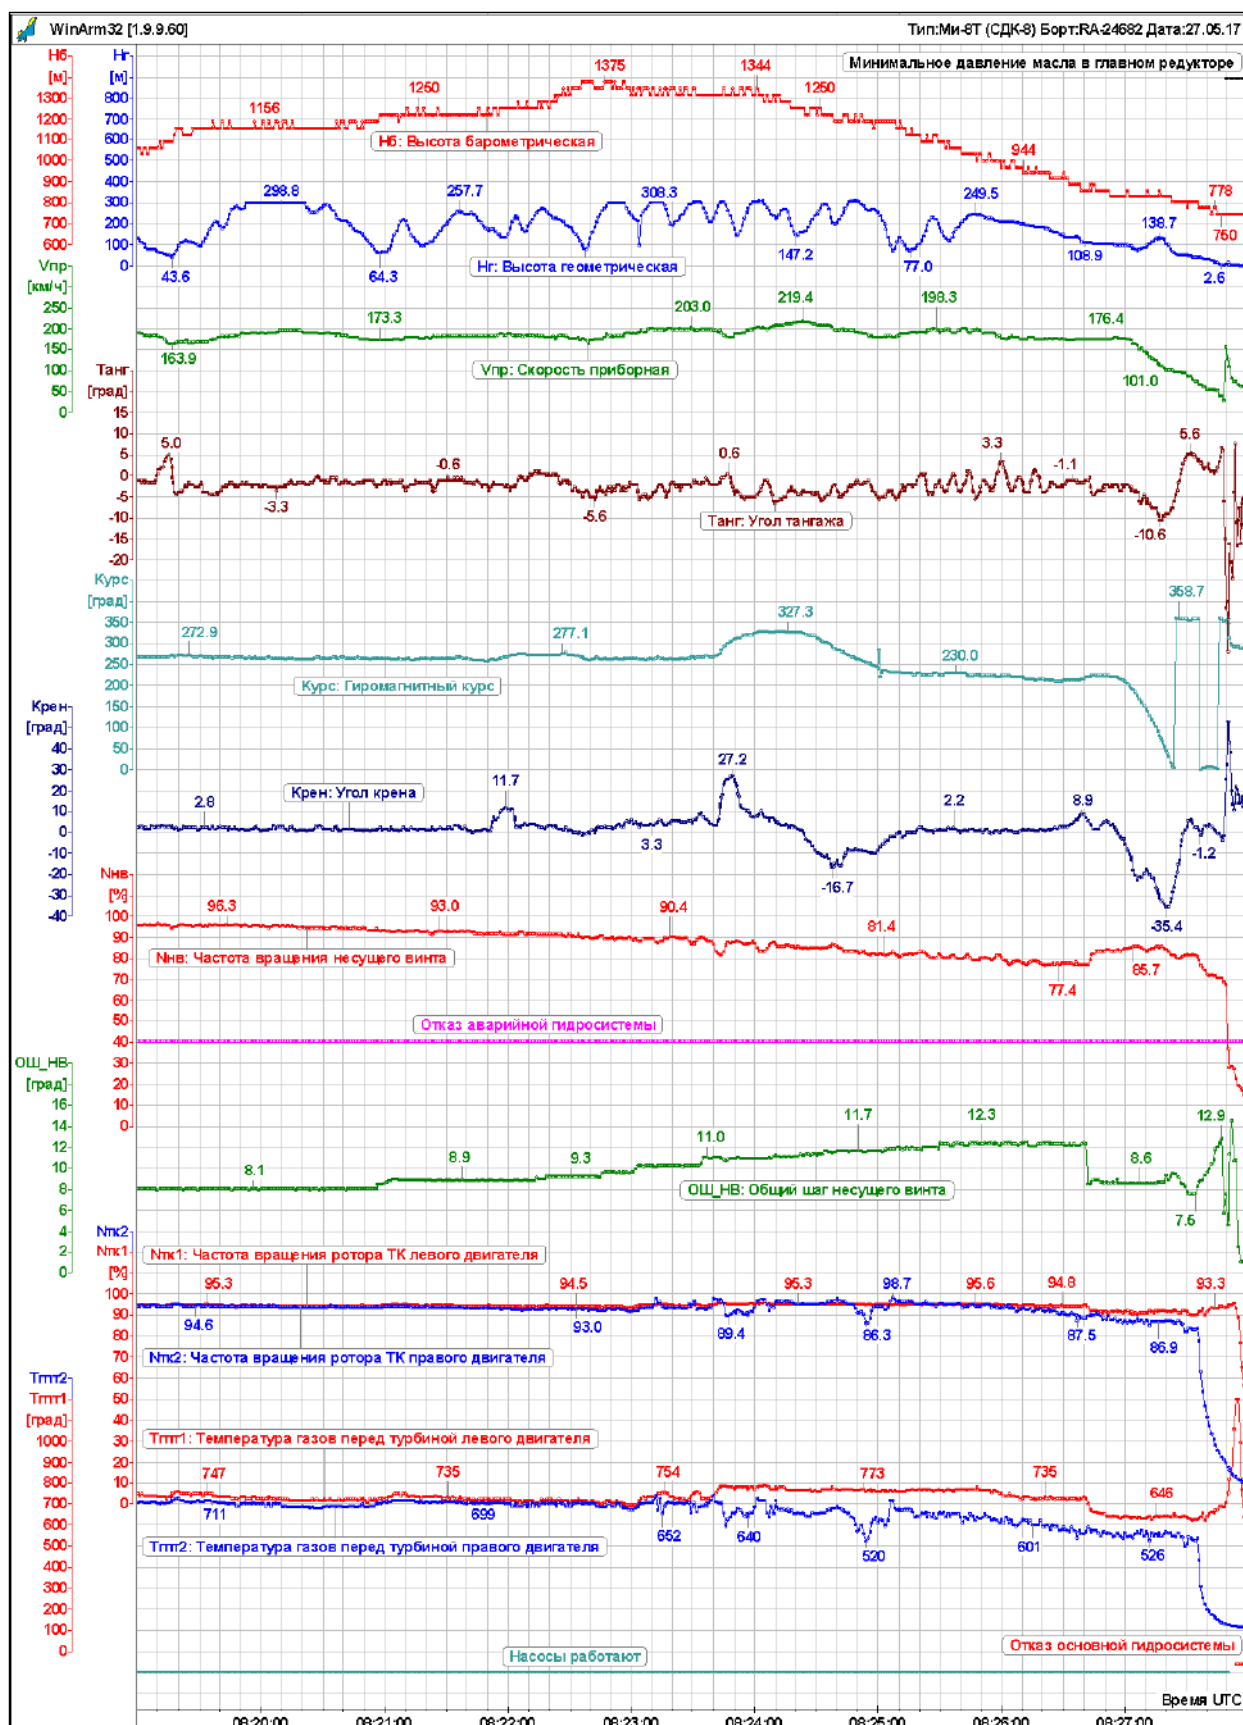
Рис. 11. Параметры полета вертолета Ми-8Т RA-24682 27.05.2017 (развитие особой ситуации)

Начиная с ~08:19:50, при постоянном значении общего шага НВ ~8°, отмечается плавное уменьшение частоты вращения НВ с одновременным уменьшением частоты вращения роторов ТК и температуры газов перед турбинами обоих двигателей (Рис. 11).

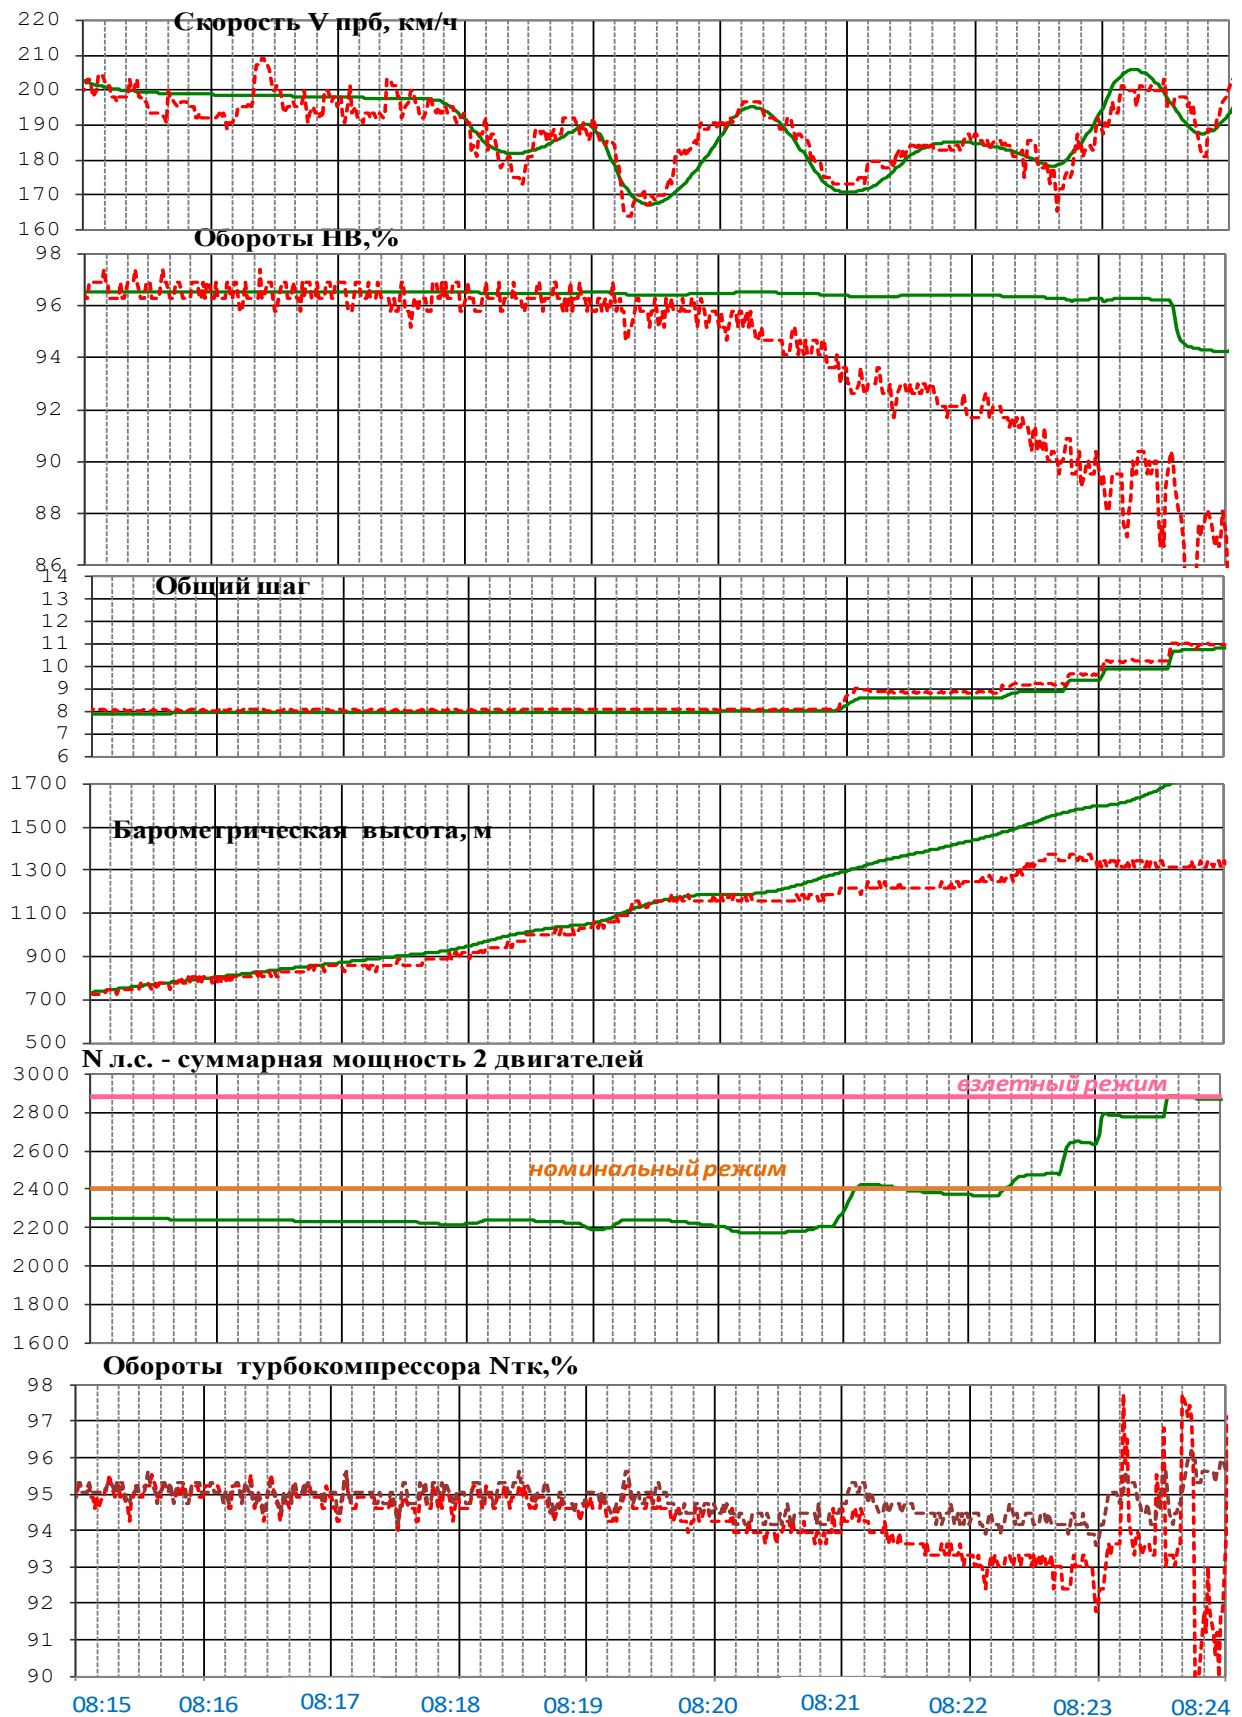
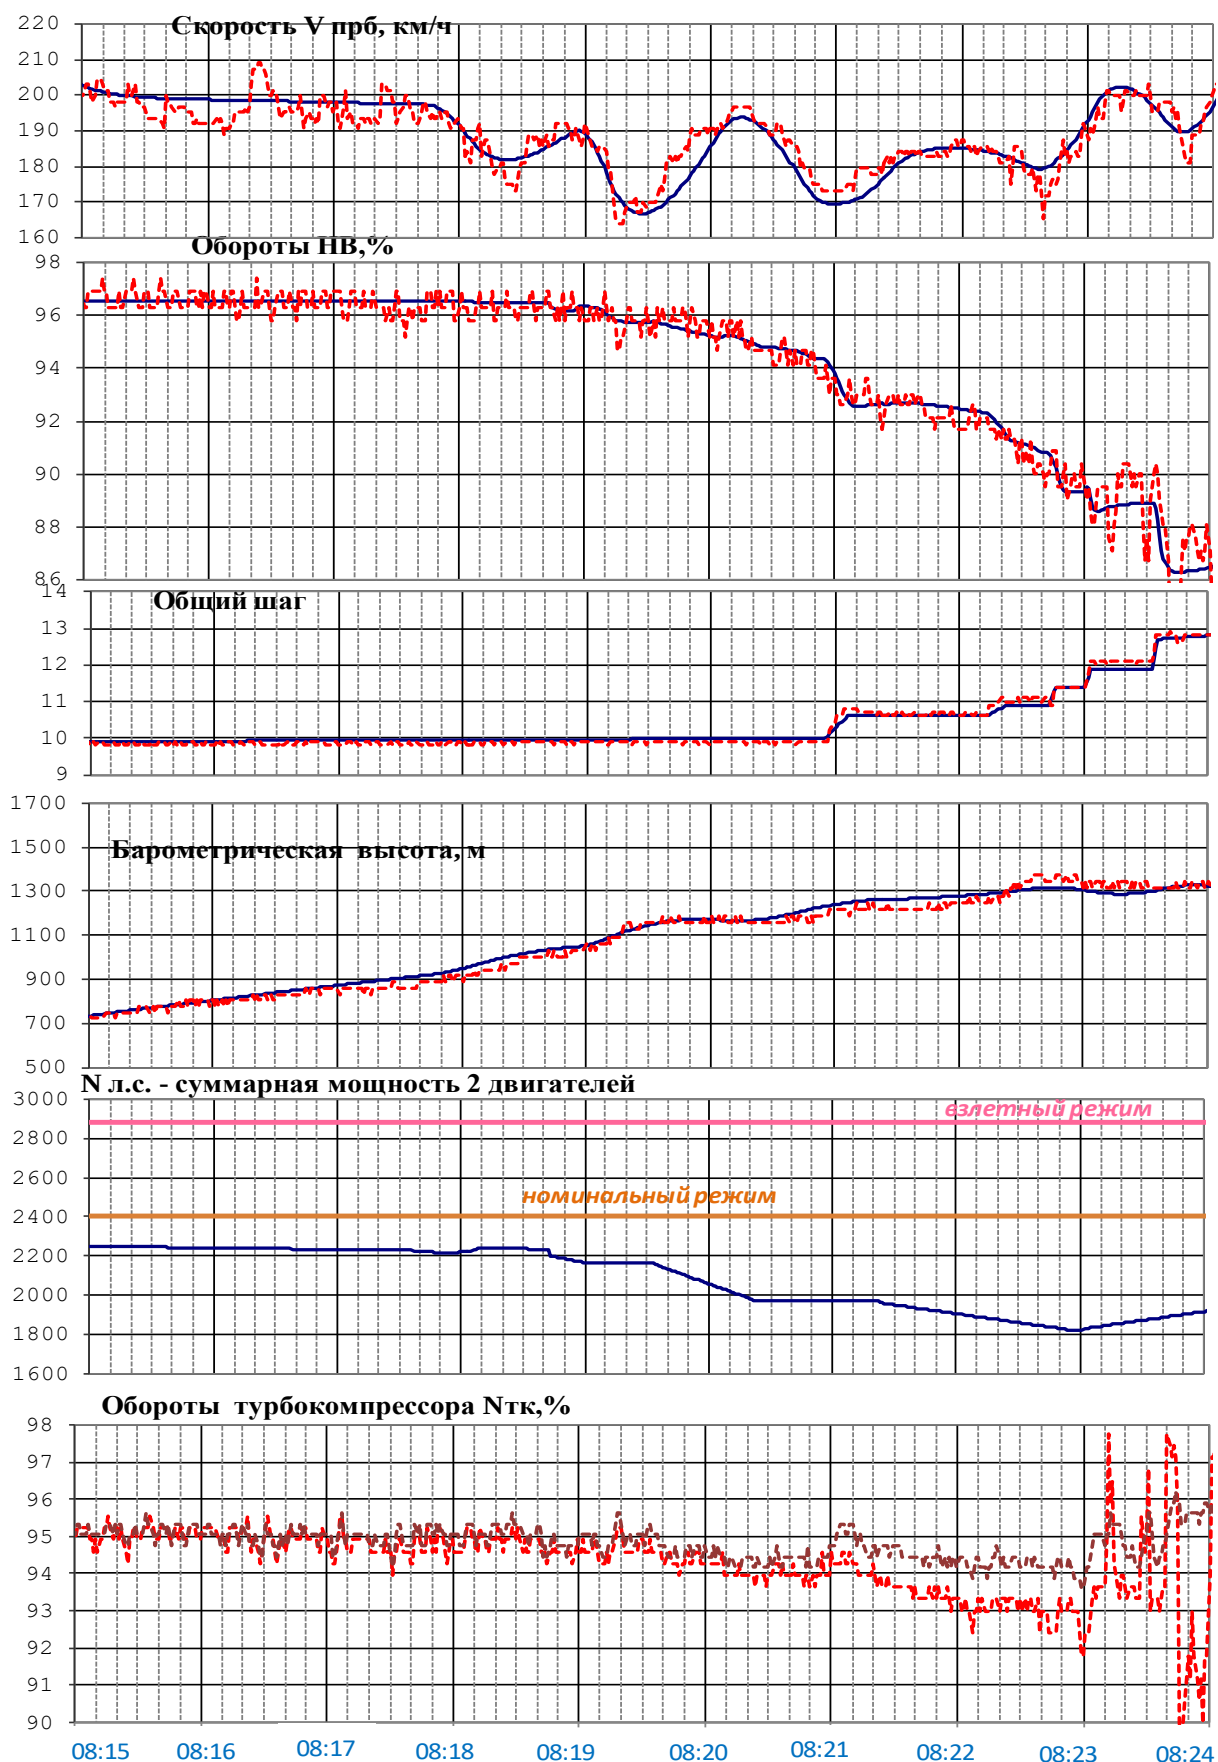
Специалистами АО «МВЗ им. М.Л. Миля» было выполнено математическое моделирование полета. Из результатов математического моделирования следует, что при штатной работе обоих двигателей хорошая сходимость расчетных и зарегистрированных параметров наблюдается до ~ 08:20 (Рис. 13). Далее при моделировании вертолет должен продолжать набирать высоту без падения частоты вращения НВ, что, как указывалось выше, не соответствует зарегистрированным данным.

Дополнительно было проведено моделирование, когда фактическая суммарная мощность обоих двигателей подбиралась исходя из условий изменения высоты полета и частоты вращения НВ, зарегистрированных системой СДК-8. Результаты расчетов показали (Рис. 14), что в этом случае суммарная мощность обоих двигателей плавно уменьшается, несмотря на увеличение общего шага НВ.

Таким образом, несмотря на увеличение общего шага НВ, начиная с момента времени ~08:19 имело место постепенное уменьшение суммарной мощности обоих двигателей.

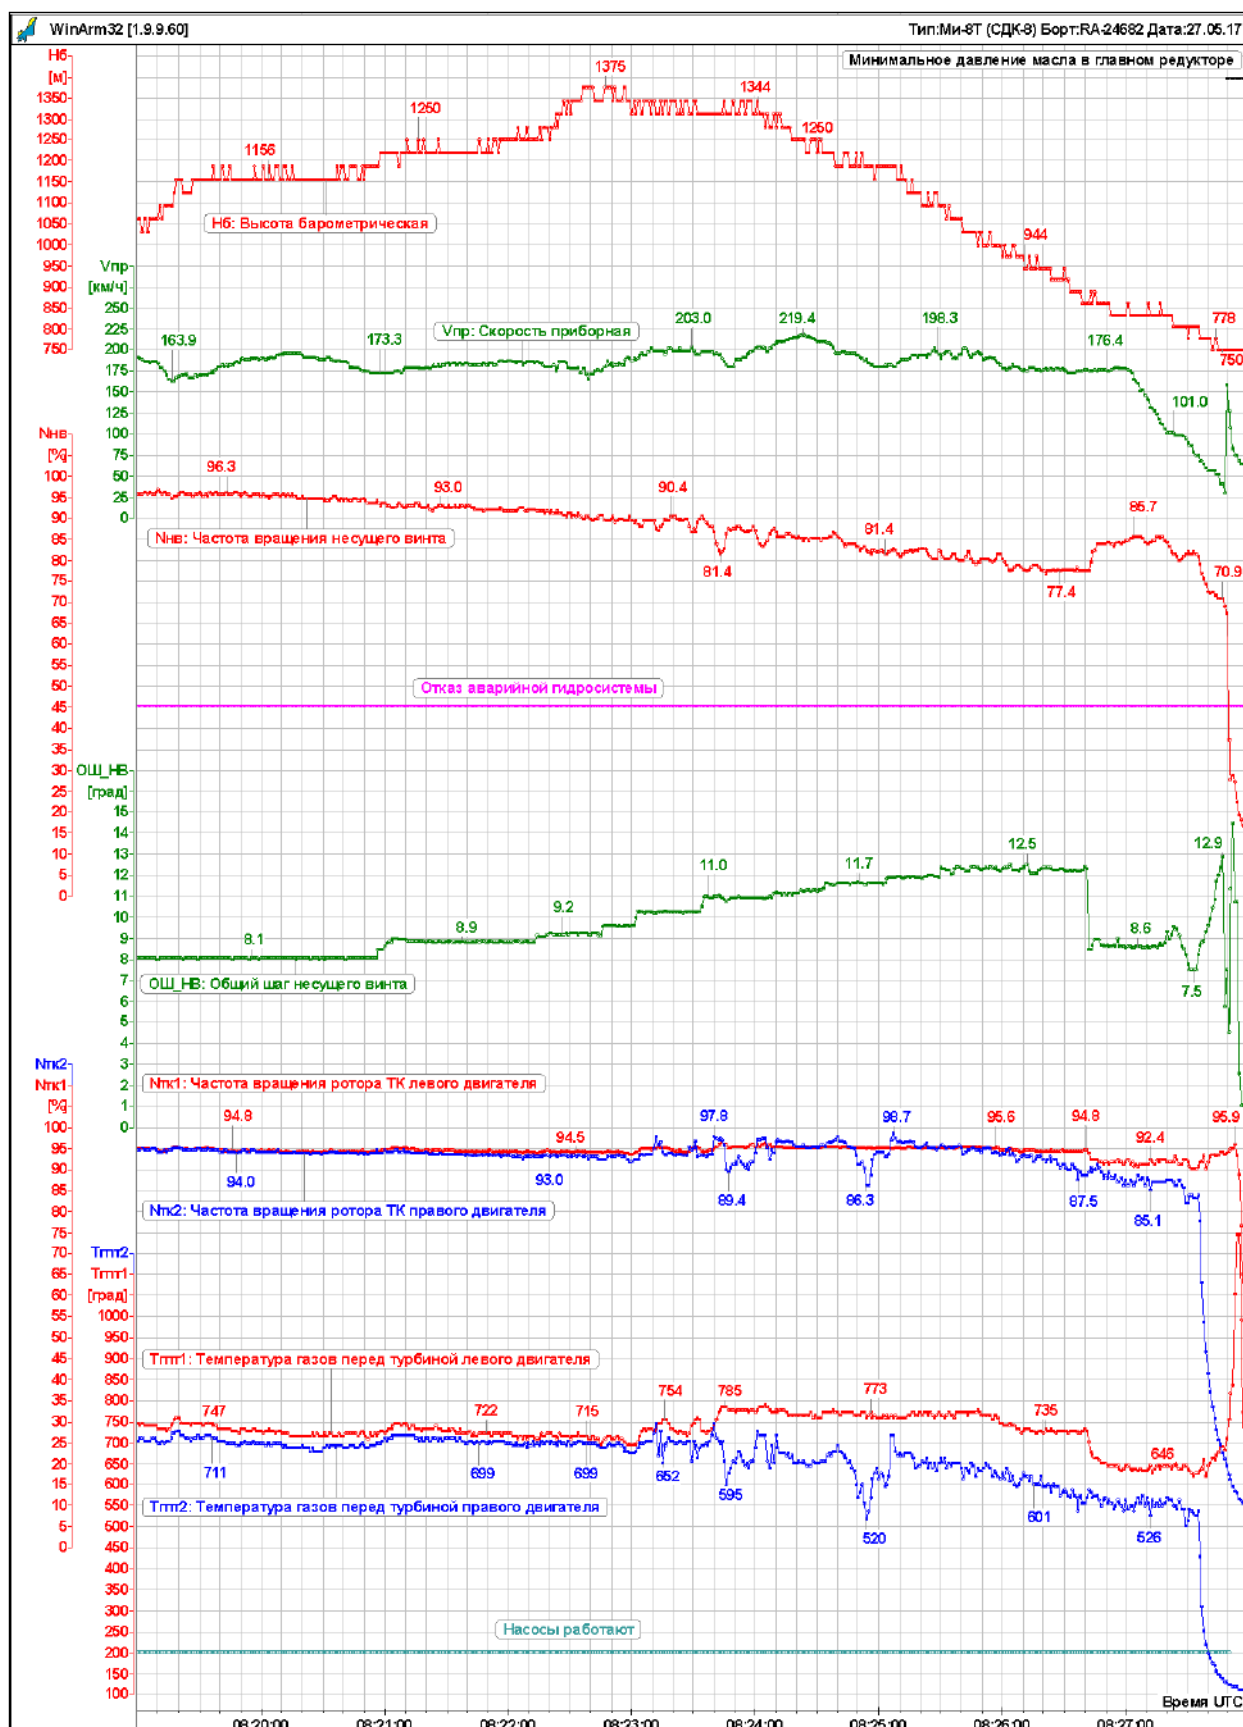
Рис. 15. Параметры работы двигателей в аварийном полете вертолета Ми-8Т RA-24682

Неустойчивая работа правого двигателя привела к колебательным изменениям частоты вращения НВ с тенденцией к дальнейшему снижению.

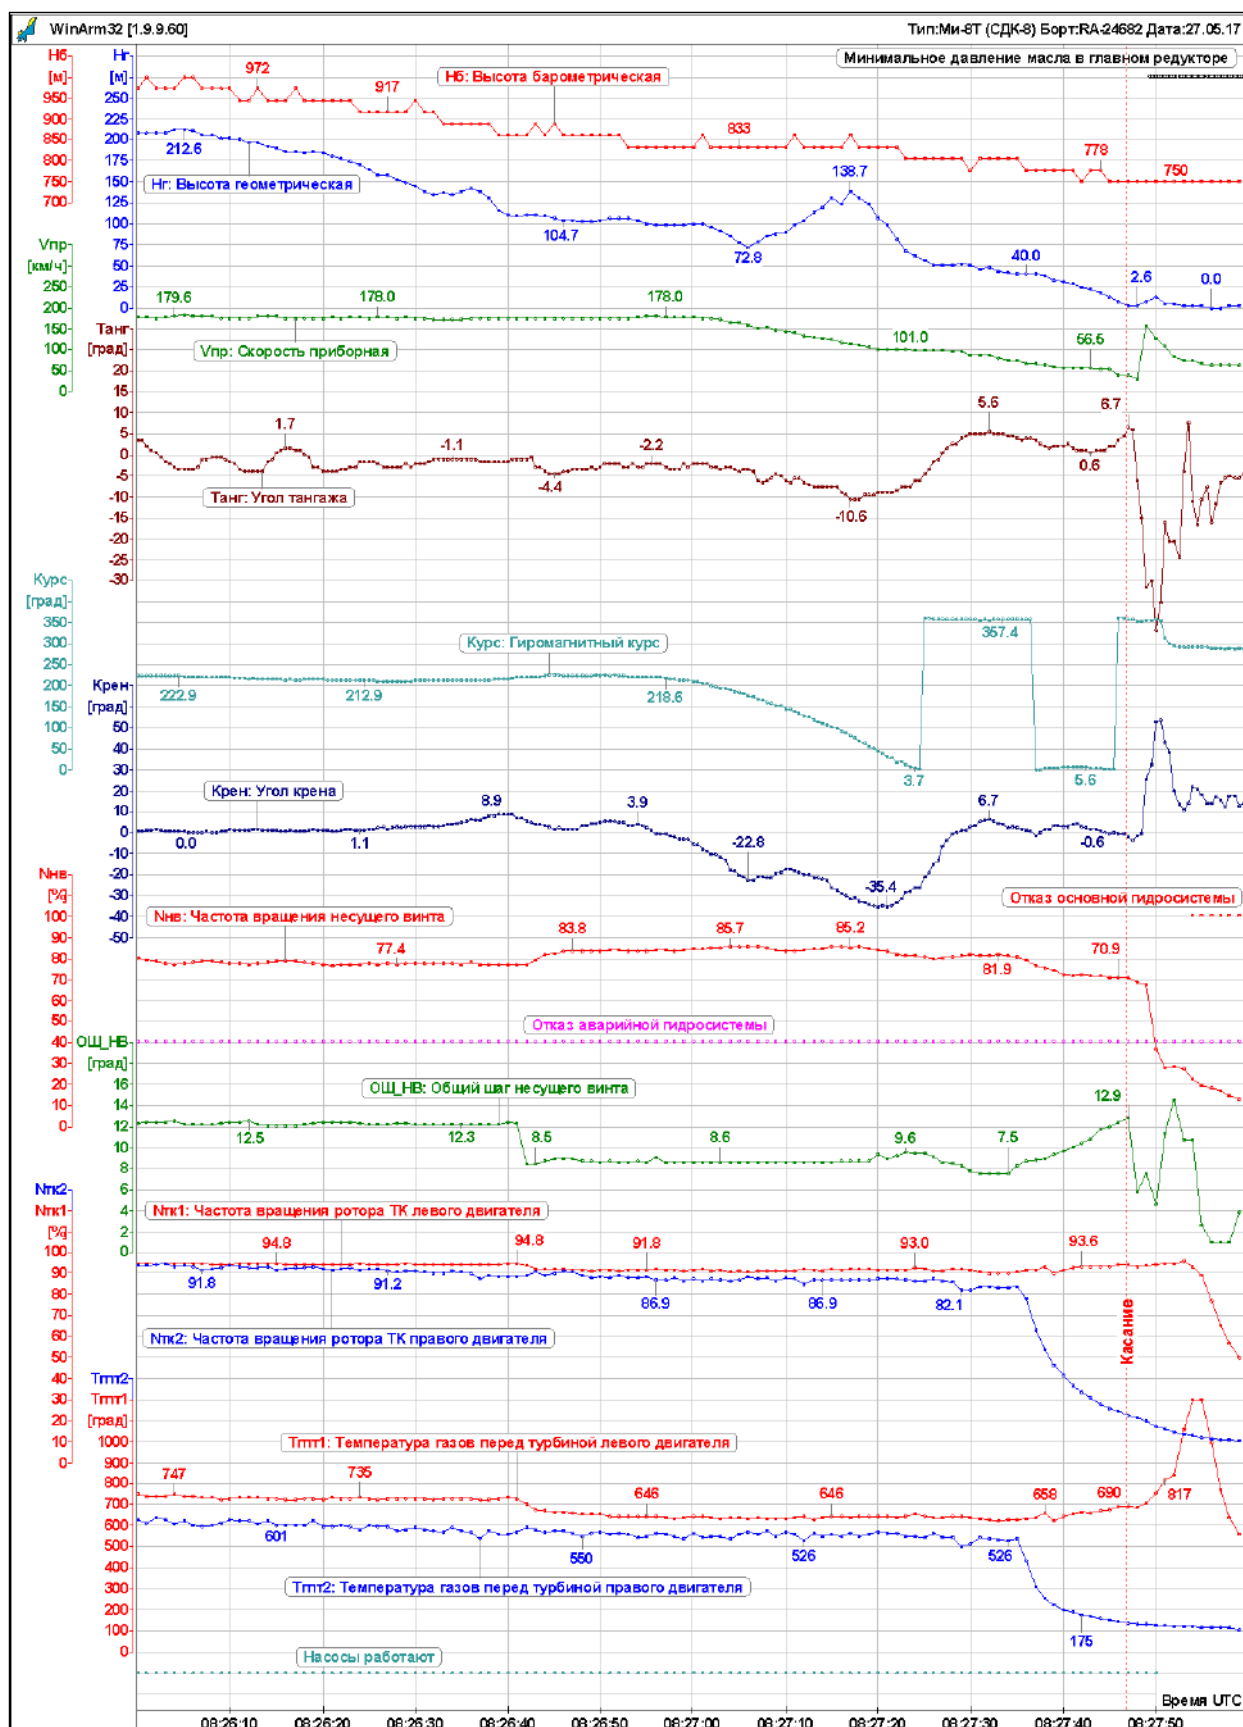
Рис. 16. Параметры полета вертолета Ми-8МТ RA-24682 (заключительный этап полета)

Снижение выполнялось на приборной скорости около 175 км/ч (Рис. 16). Согласно объяснительной КВС: *«на снижении с потерей высоты прошли параллельно дороге, оценили возможность посадки и с обратным курсом развернулись для посадки»*. Разворот выполнялся с левым креном, с уменьшением приборной скорости и увеличением общего шага НВ до  $9.5^\circ$ .

Стремясь как можно быстрее выйти на посадочный курс, КВС кратковременно (в течение около 6 секунд) допустил крен более  $30^\circ$ , что, согласно п. 2.5.5.2 РЛЭ вертолета Ми-8, превысило предельно допустимый крен при выполнении разворотов и виражей.
