**МЕЖГОСУДАРСТВЕННЫЙ АВИАЦИОННЫЙ КОМИТЕТ**  
**КОМИССИЯ ПО РАССЛЕДОВАНИЮ АВИАЦИОННЫХ ПРОИСШЕСТВИЙ**

**ОКОНЧАТЕЛЬНЫЙ ОТЧЕТ**  
**ПО РЕЗУЛЬТАТАМ РАССЛЕДОВАНИЯ АВИАЦИОННОГО ПРОИСШЕСТВИЯ**

Вид авиационного происшествия	Катастрофа
Тип воздушного судна	Вертолет Ми-8Т
Государственный и регистрационный опознавательные знаки	РА-24744
Собственник	ООО АК «ВИТЯЗЬ -АЭРО»
Эксплуатант	ООО АК «ВИТЯЗЬ -АЭРО»
Авиационная администрация	Дальневосточное МТУ Росавиации
Место происшествия	Камчатский край, акватория оз. Курильское, в районе кордона «Озерный», координаты: 51°27'52.8" с. ш. и 157°03'34.0" в. д.
Дата и время	12.08.2021, 09:29 местного времени (11.08.2021, 21:29 UTC), день

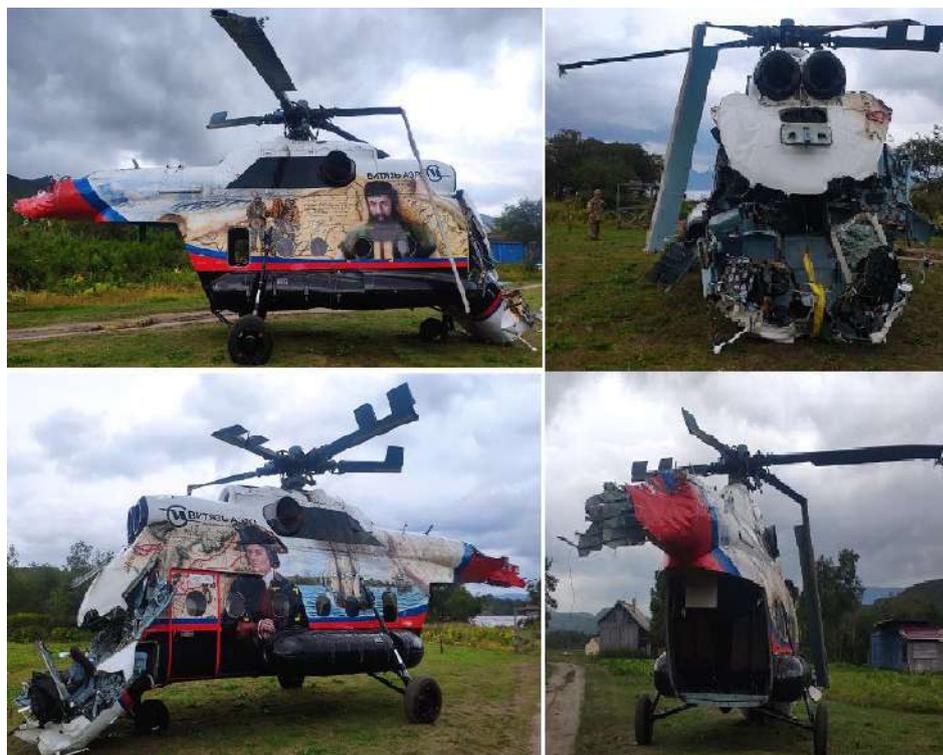
Рис. 2. Повреждения ВС

ВС разрушено. Повреждения ВС приведены на Рис. 2.

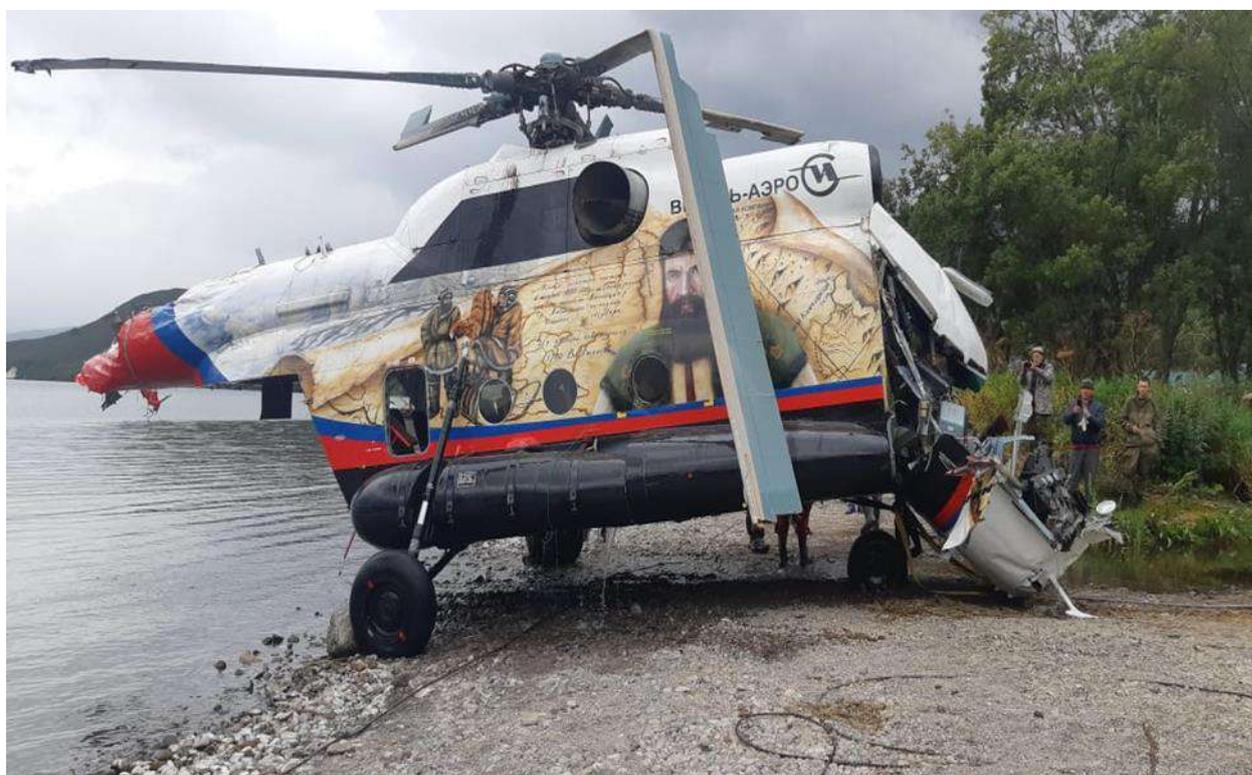
Рис. 7. Повреждения вертолета

Вертолет находился на дне оз. Курильское, на глубине 110 м, в перевернутом положении (втулкой НВ вниз). Фюзеляж лежал с магнитным курсом около 240°. Хвостовая балка и кабина экипажа разрушены.

Повреждения вертолета приведены в разделе 1.3. настоящего отчета и на Рис. 7.

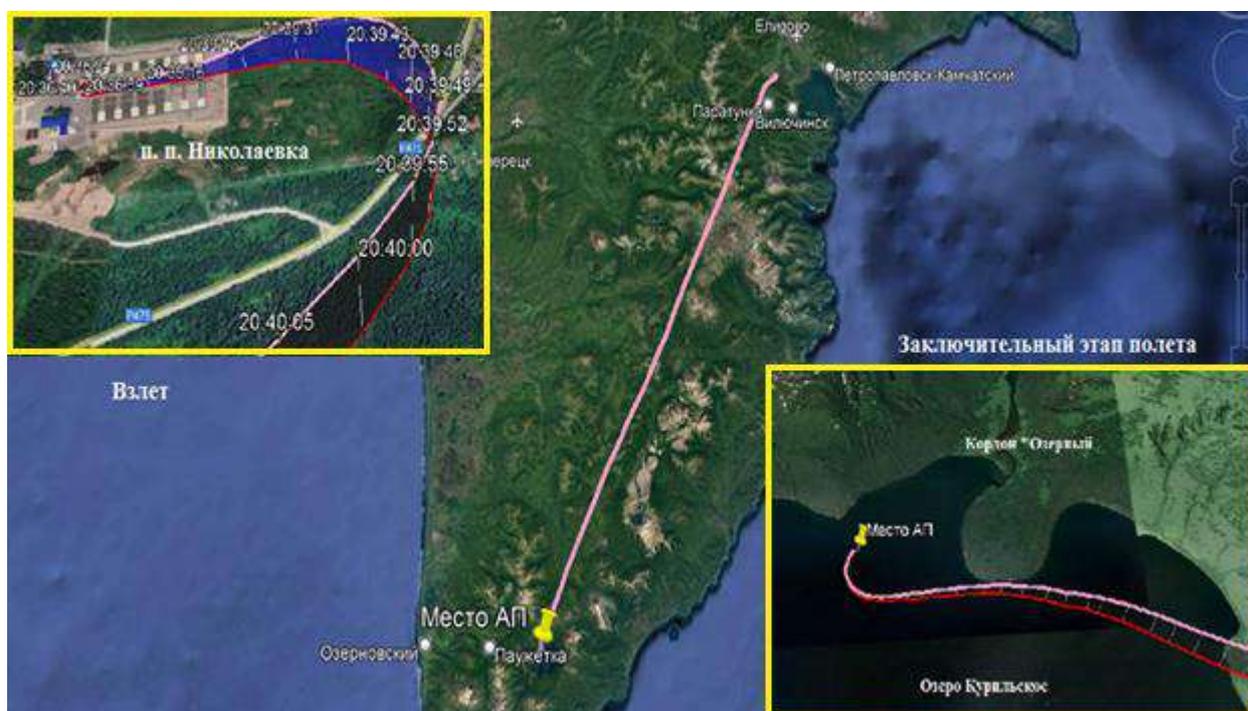
Рис. 8. Траектория аварийного полета

На Рис. 8 приведена траектория аварийного полета, зафиксированная GPS-навигатором Garmin 495.

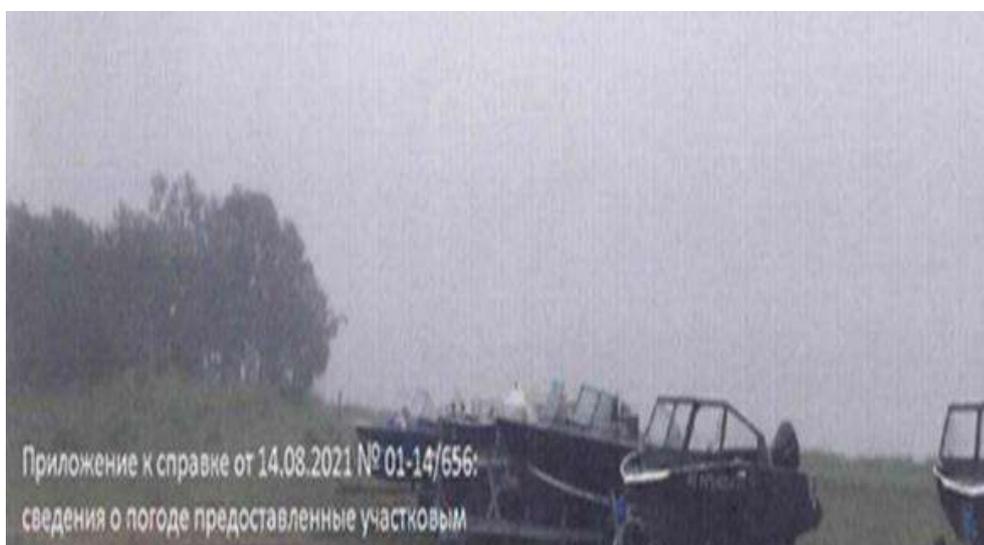
**Рис. 9. Фактические погодные условия на кордоне «Озерный»**

Как следует из показаний очевидцев и по фотоснимкам, сделанным на месте АП, горизонтальная видимость в тумане на момент АП была 100–200 м.

В 20:54, по обращению диспетчерской службы ООО АК «ВИТЯЗЬ -АЭРО», были дополнительно предоставлены сведения о фактических погодных условиях в виде фотографии (Рис. 9).

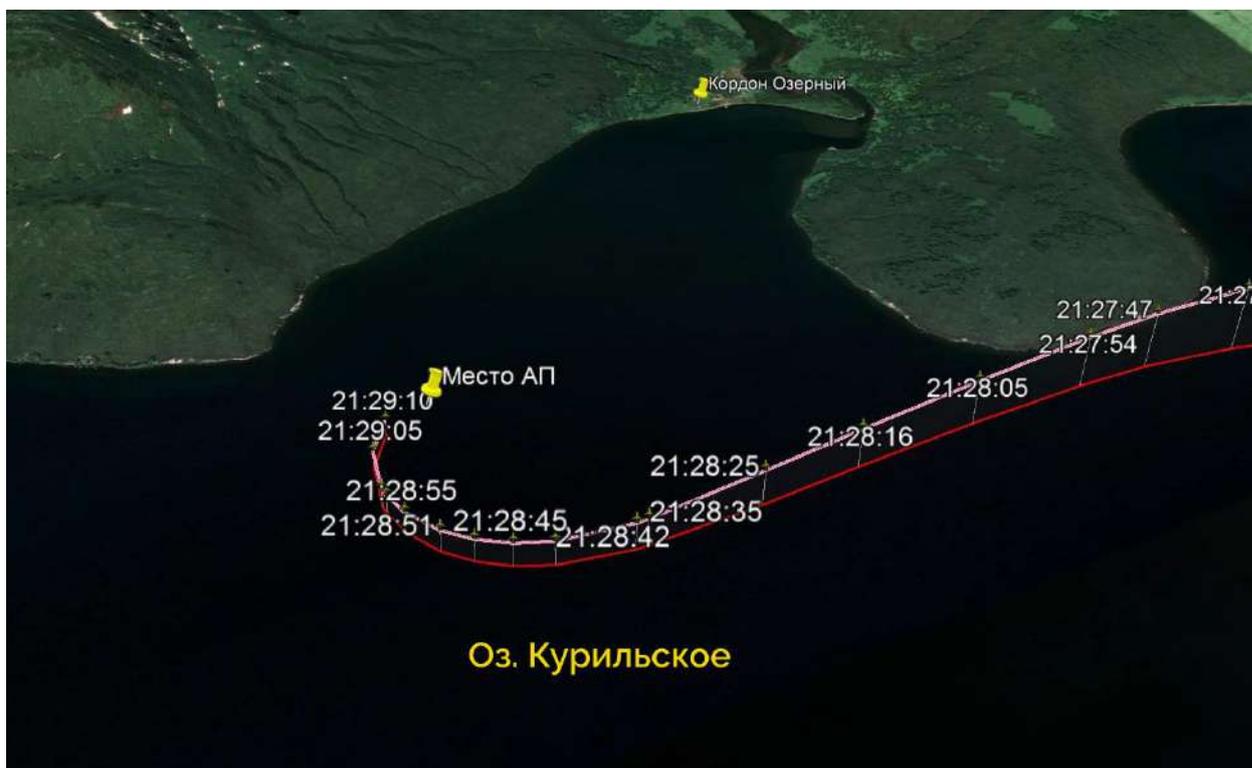
Рис. 13. Траектория заключительного этапа полета.

- высота полета GPS 124 м;
- расчетная истинная высота полета 6 м;
- средняя путевая скорость полета 105 км/ч;
- средний путевой угол 303°;
- расчетный угол крена 0°;
- угол наклона траектории 3° на снижение;
- вертикальная скорость снижения 1.5 м/с.

Траектория заключительного этапа полета приведена на Рис. 13.
