**МЕЖГОСУДАРСТВЕННЫЙ АВИАЦИОННЫЙ КОМИТЕТ**  
**КОМИССИЯ ПО РАССЛЕДОВАНИЮ АВИАЦИОННЫХ ПРОИСШЕСТВИЙ**

**ОКОНЧАТЕЛЬНЫЙ ОТЧЁТ**  
**ПО РЕЗУЛЬТАТАМ РАССЛЕДОВАНИЯ АВИАЦИОННОГО ПРОИСШЕСТВИЯ**

| Тип воздушного судна | Вертолёт Ми-8Т |
| Государственный и регистрационный<br>опознавательные знаки | RA-25350 |

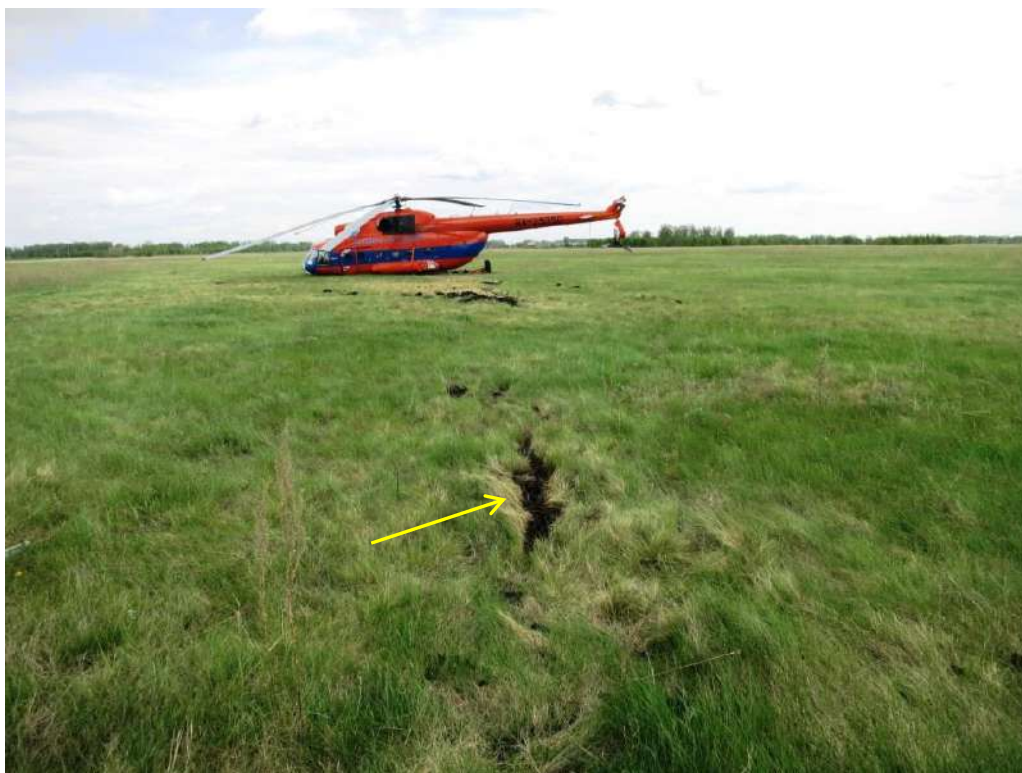
Первое столкновение ВС с земной поверхностью (Рис. 4) произошло с МК  $\approx 80^\circ$  на пятах хвостовой опоры и на правое колесо практически одновременно, при этом лопасти РВ столкнулись с земной поверхностью, что привело к их разрушению и повреждению концевой балки. Поступательная скорость вертолётa составляла  $\approx 50$  км/ч.

**Рис. 4. Место столкновения хвостовой опоры и лопастей РВ с земной поверхностью (показано стрелкой)**

Приземление ВС произошло на пята хвостовой опоры и на правое колесо практически одновременно, при этом лопасти РВ столкнулись с земной поверхностью, что привело к их разрушению и повреждению концевой балки.

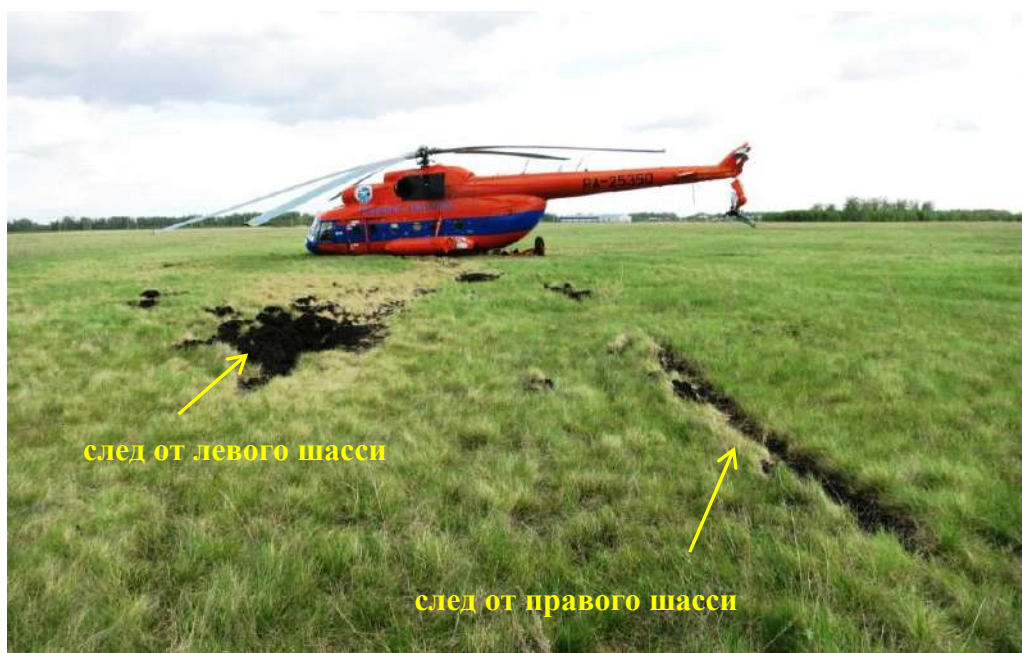
Через 6 м с левым креном  $\approx 22^\circ$  произошло соударение левым колесом с земной поверхностью, которое привело к разрушению левой стойки шасси, «клевку» вертолётa на переднюю стойку шасси с её складыванием и разворотом вертолётa влево на угол примерно  $110^\circ$ . Проехав по земле правым боком вперёд на нижней части фюзеляжа, вертолёт остановился через 35 м от места первого столкновения.

**Рис. 5. Следы на земной поверхности от правого и левого шасси**

После приземления произошло кратковременное отделение вертолёт от земли с развитием левого крена до  $22^\circ$  с последующим приземлением на левое колесо. В результате этого удара и движения вертолёт с небольшим юзом произошло «зарывание» левого колеса в мягкий грунт с последующим разрушением левой стойки шасси, что привело к резкому уменьшению поступательной скорости, последующему удару о землю правым колесом и «клевку» вертолёт на переднюю стойку шасси с последующим её разрушением («складыванием») и столкновением лопастей НВ с земной поверхностью.

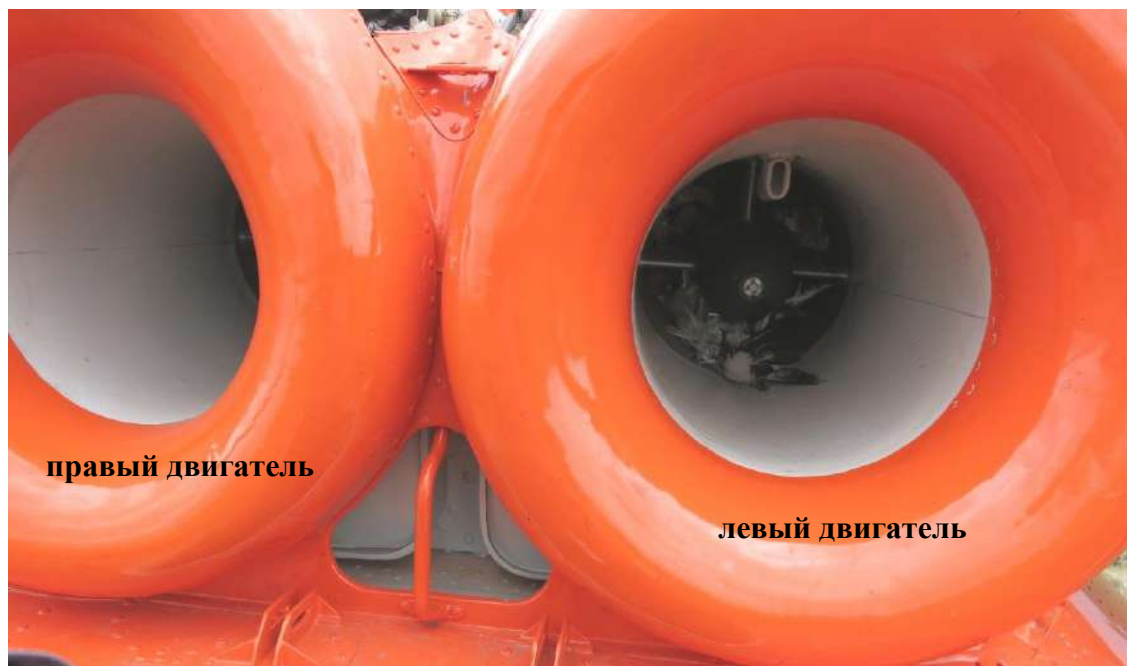
В воздухозаборнике левого двигателя обнаружены фрагменты птицы (Рис. 6 и Рис. 7).

**Рис. 6. Воздухозаборники двигателей**

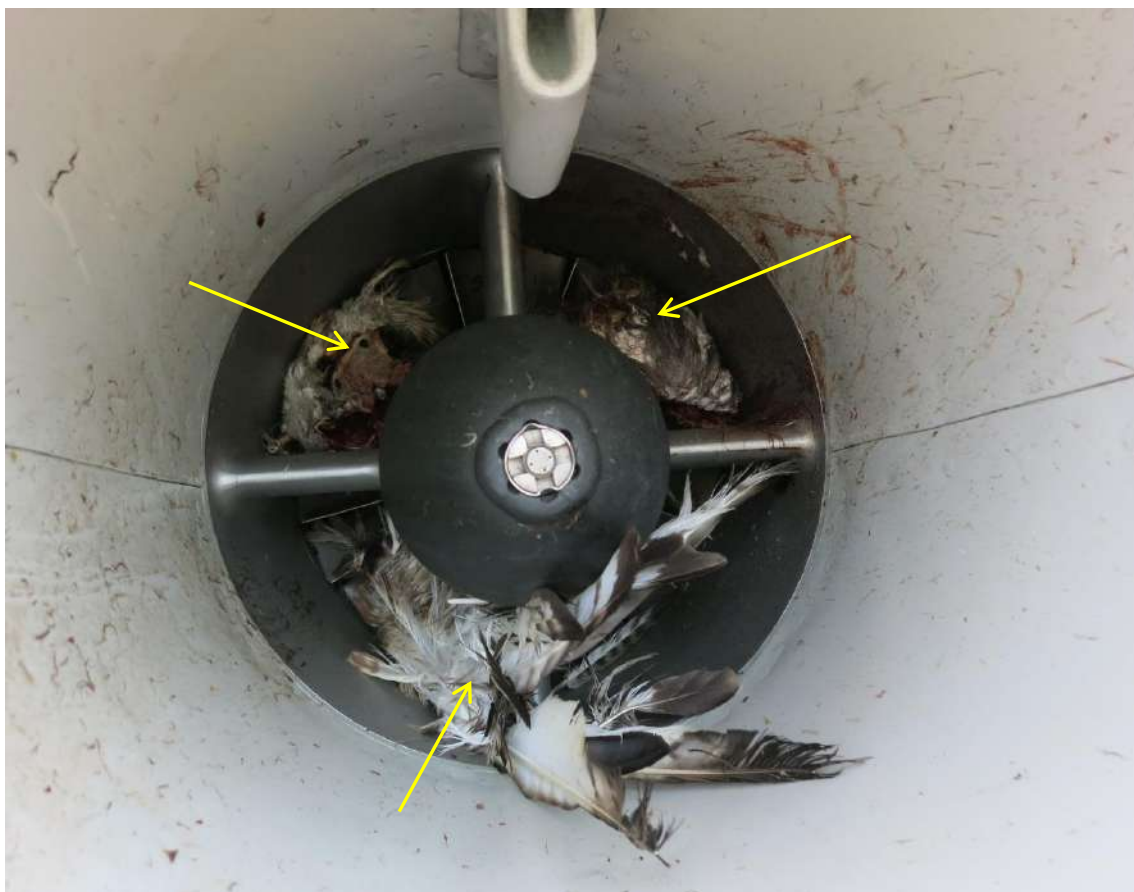
**Рис. 7. Воздухозаборник левого двигателя с фрагментами птицы (показаны стрелками)**

В 04:21:13 на  $H = 175$  м и  $V_{пр} \approx 195$  км/ч птица попала в воздухозаборник левого двигателя, что привело к резкому уменьшению частоты вращения ротора турбокомпрессора с 96 % до 76 % и увеличение температуры газов левого двигателя более  $1000^{\circ}\text{C}$  с одновременным уменьшением частоты вращения несущего винта с 95 % до 91 % при неизменном общем шаге несущего винта  $8.2^{\circ}$ , что свидетельствует об отказе левого двигателя.

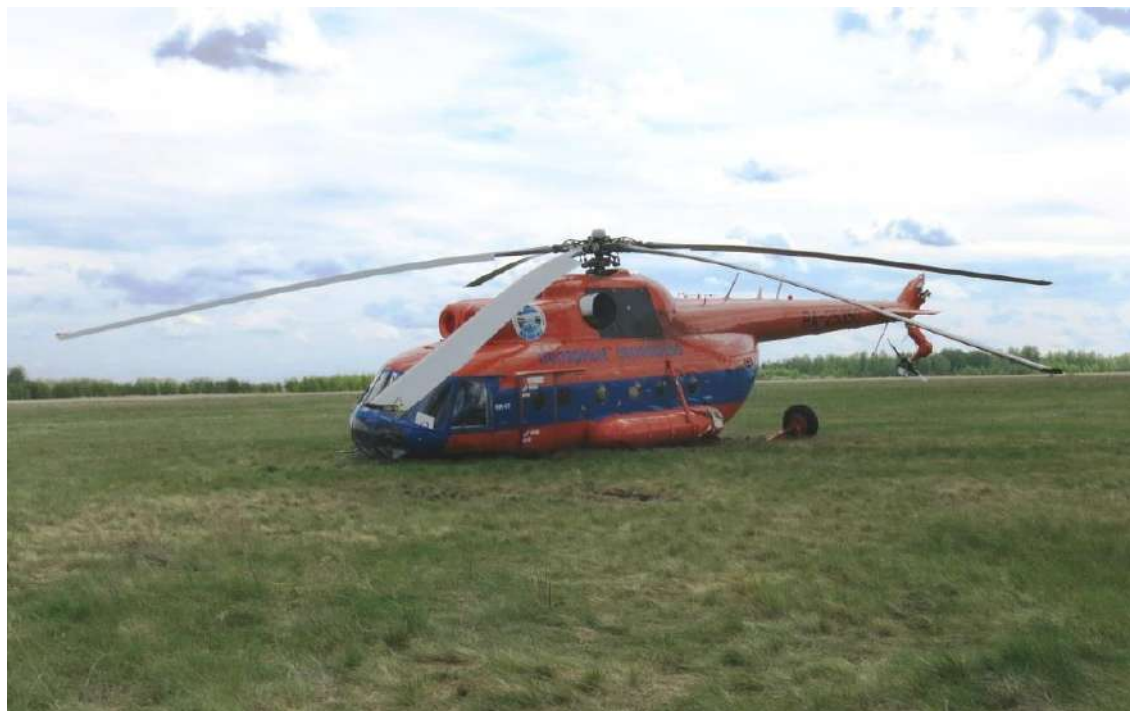
На месте АП вертолёт находится с МК  $\approx 330^\circ$  на нижней части фюзеляжа и имеет следующие повреждения:

- разрушены лопасти РВ;
- разрушена концевая балка;
- оторвана хвостовая опора;
- левая опора шасси разрушена и находится рядом с ВС;

- передняя опора шасси находится под левым топливным баком;
- законцовки всех лопастей НВ повреждены;
- левый топливный бак деформирован и пробит;
- нижняя часть фюзеляжа имеет деформацию и порывы обшивки.

**Рис. 8. Вертолёт на месте АП. Вид слева спереди**

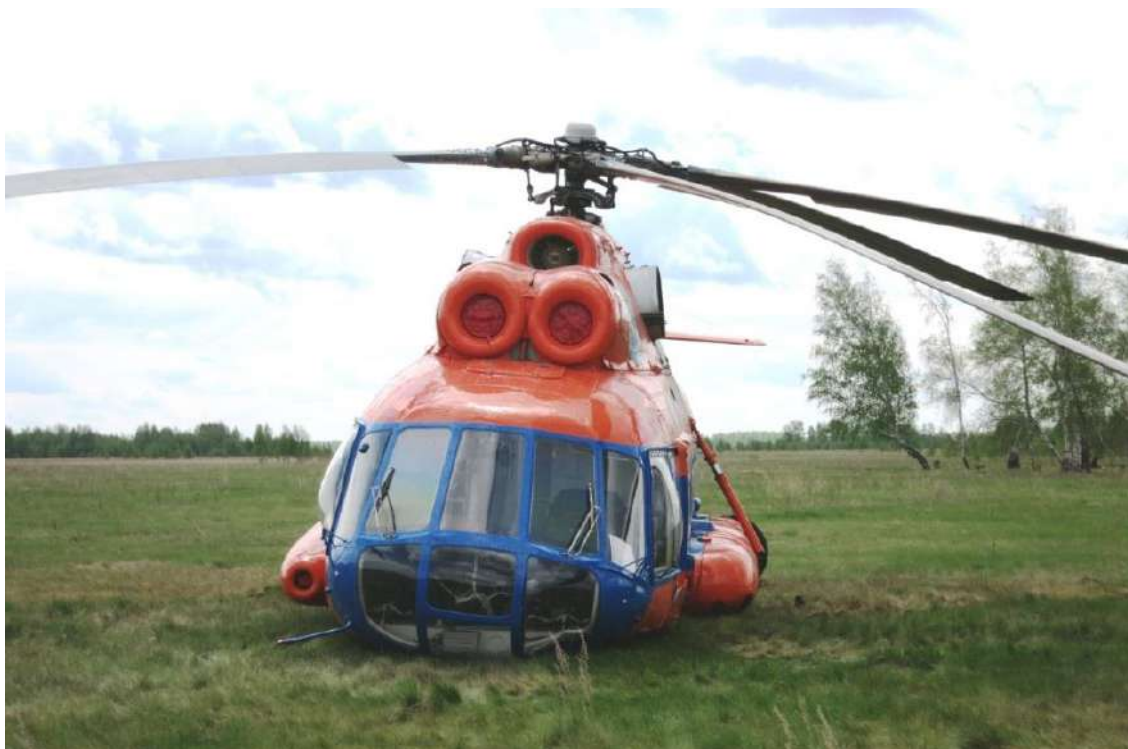
**Рис. 9. Вертолёт на месте АП. Вид спереди**

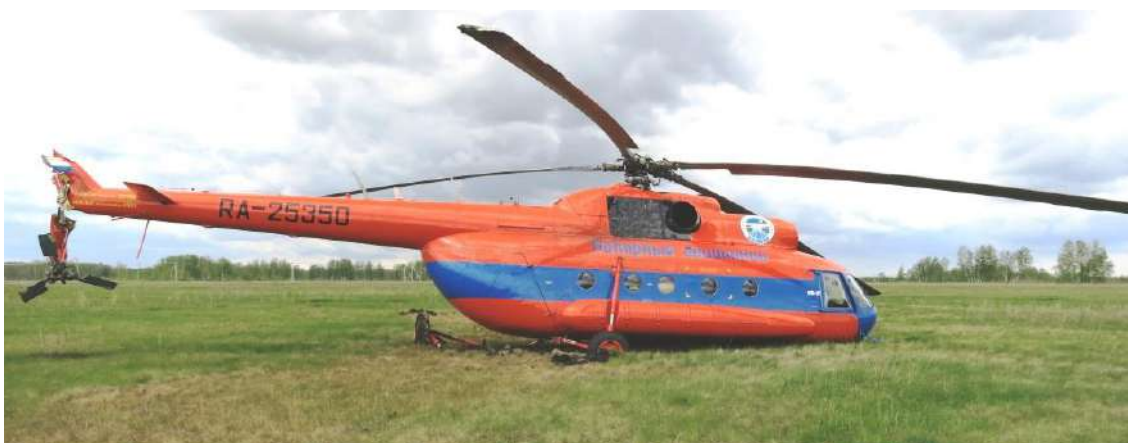
**Рис. 10. Вертолёт на месте АП. Вид справа сзади**

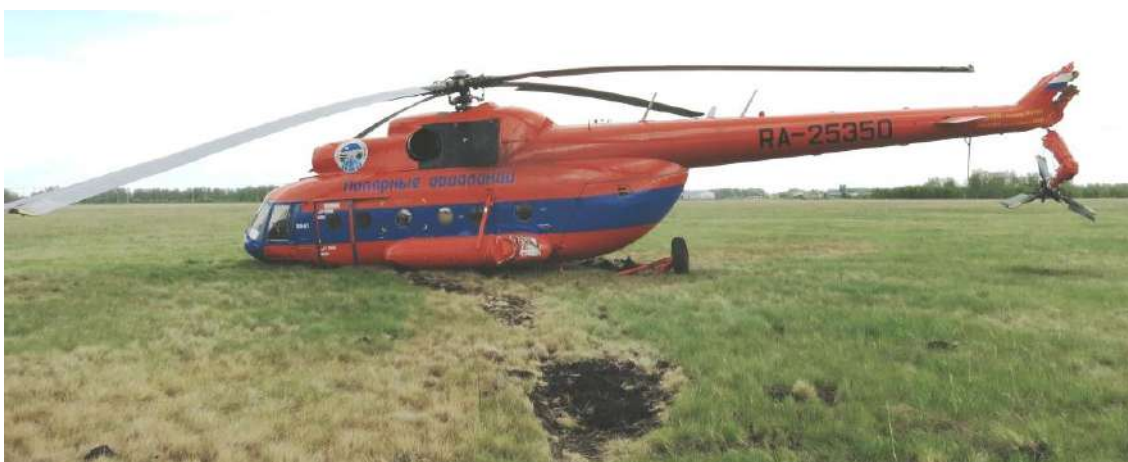
**Рис. 11. Вертолёт на месте АП. Вид слева**

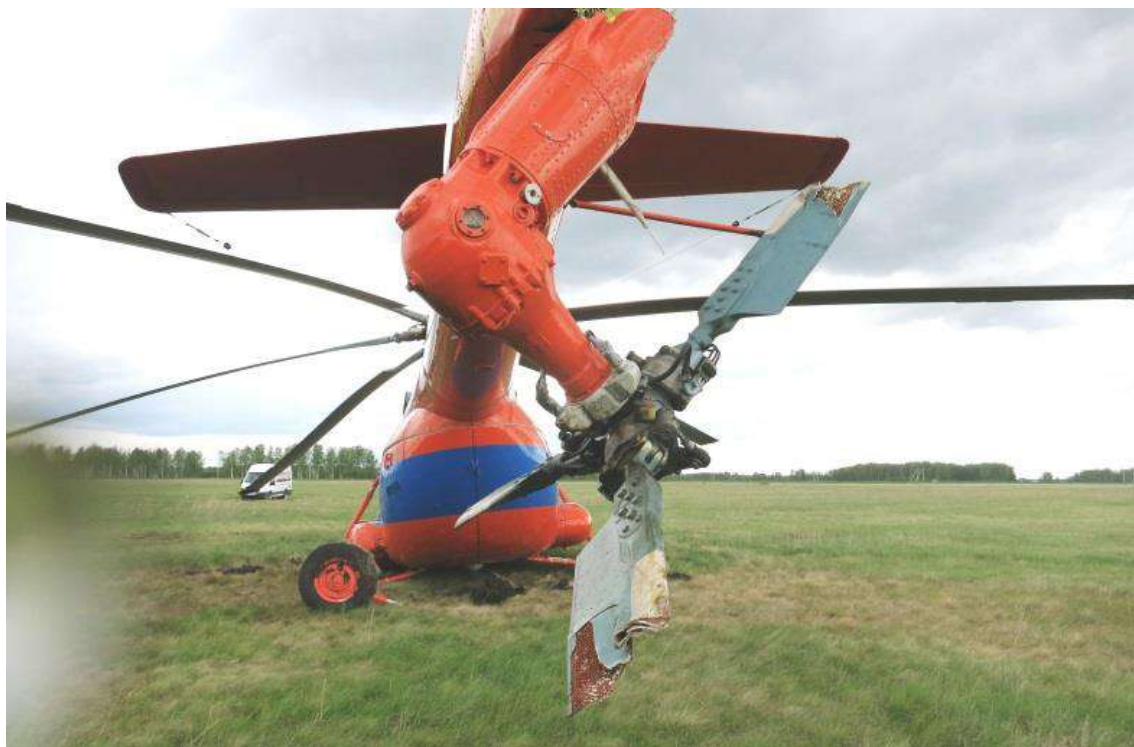
**Рис. 12. Вертолёт на месте АП. Вид сзади. Разрушенные концевая балка и РВ**

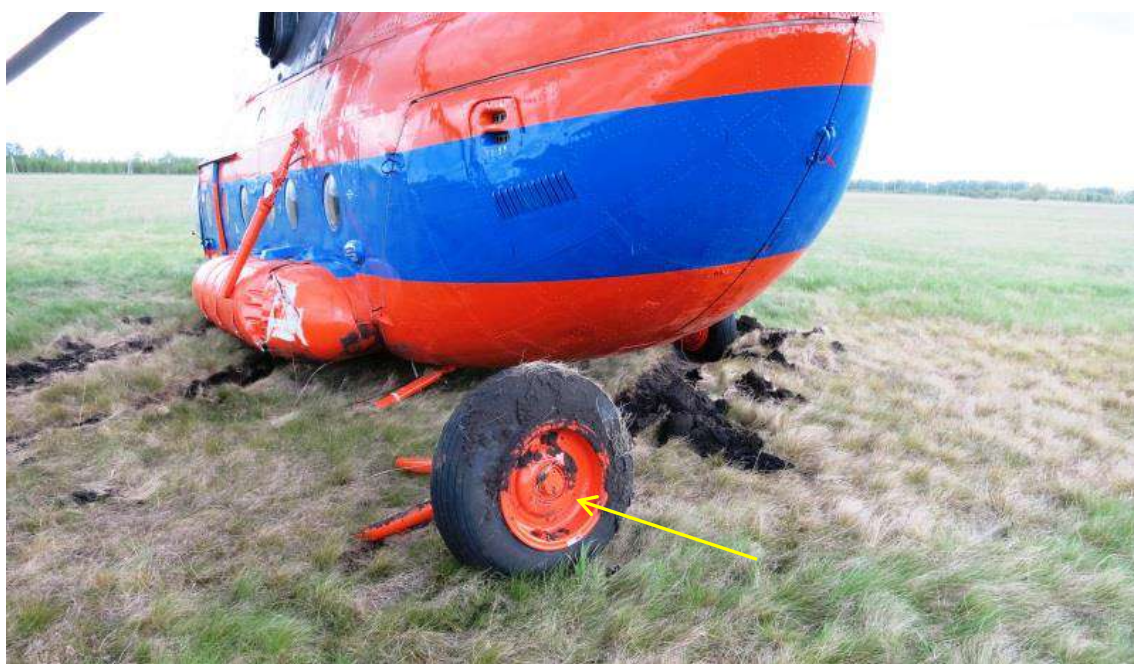
**Рис. 13. Вертолёт на месте АП. Вид сзади. Левая опора шасси (показано стрелкой)**

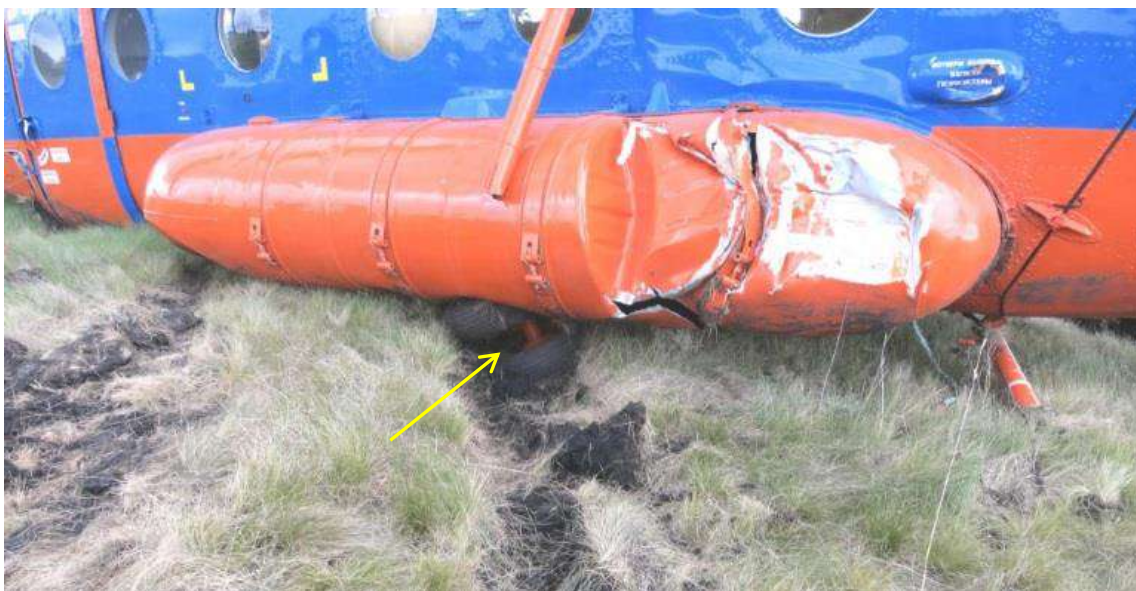
**Рис. 14. Вертолёт на месте АП. Вид сзади слева.  
Передняя опора под левым топливным баком (показана стрелкой)**

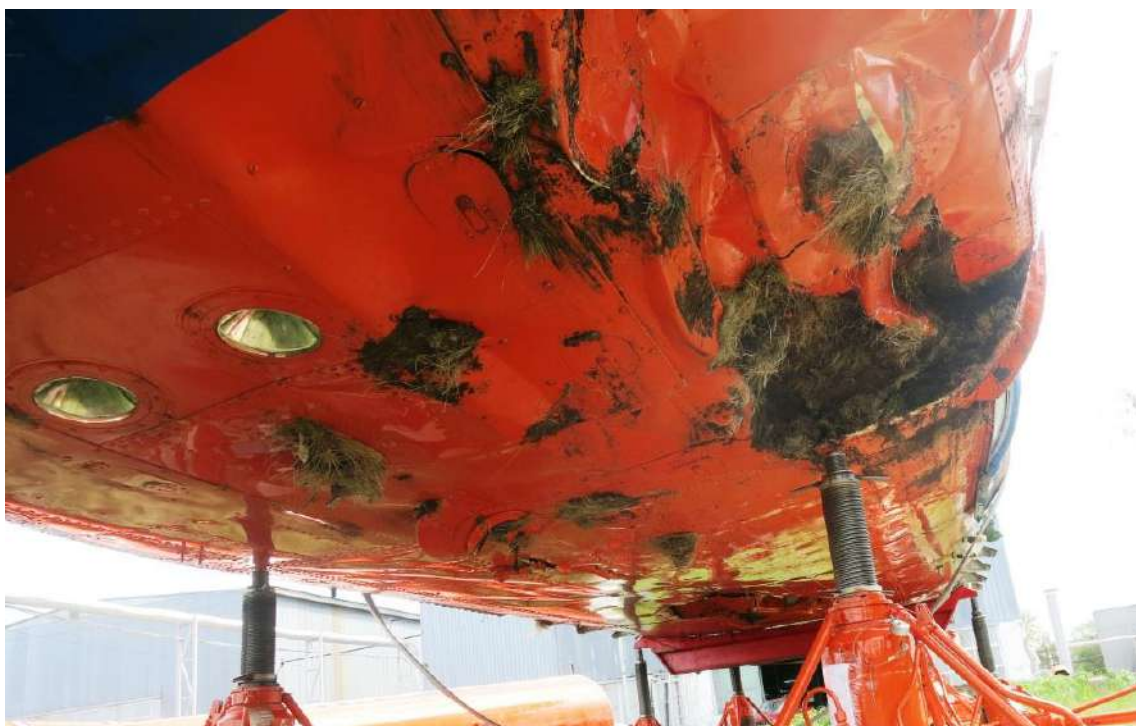
**Рис. 15. Вертолёт после эвакуации. Вид фюзеляжа снизу**

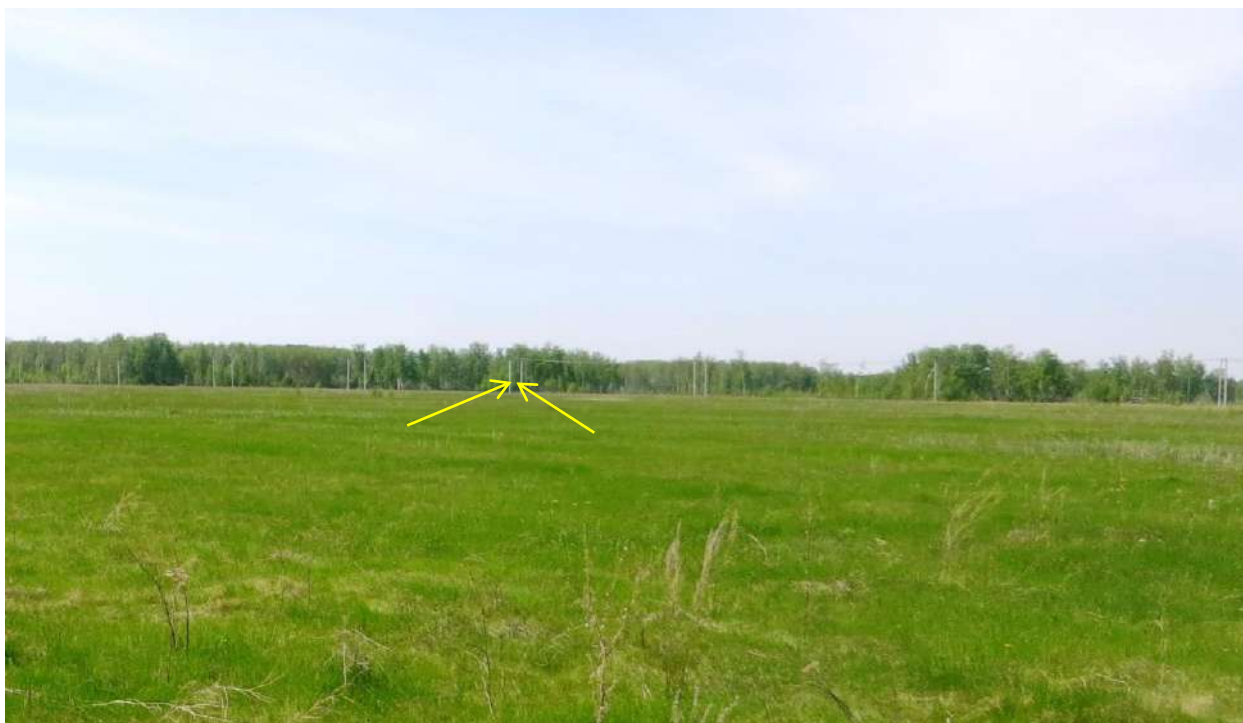
В 04:21:25 2П доложил о наличии впереди по курсу ЛЭП: «Ну, впереди ЛЭП». На удалении  $\approx 540$  м по направлению полёта вертолёта перпендикулярно находились две ЛЭП с расстоянием между ними  $\approx 15$  м и высотой опор 9 м, вертикальная скорость снижения ВС составляла  $\approx 7$  м/с.

**Рис. 24. Фото двух ЛЭП со стороны места АП (показаны стрелками)**
