**INFORME FINAL**  
**ACCIDENTE DE AVIACIÓN**  
**015-2018**

**AERO TECNIC E.I.R.L.**

**HELICOPTERO MI-8MSB**  
**OB-2133-P**

**27 DE DICIEMBRE DEL 2018**

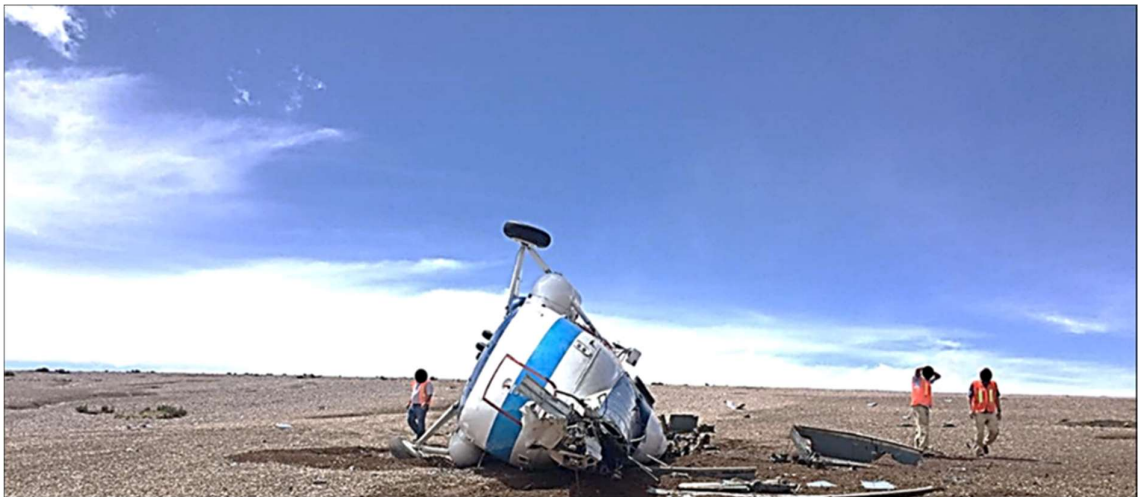
*Fotografía tomada inmediatamente después del accidente, donde se aprecia el cielo despejado con presencia de nubosidades altas parciales, que no representaban limitación alguna para la realización del vuelo VFR del helicóptero.*

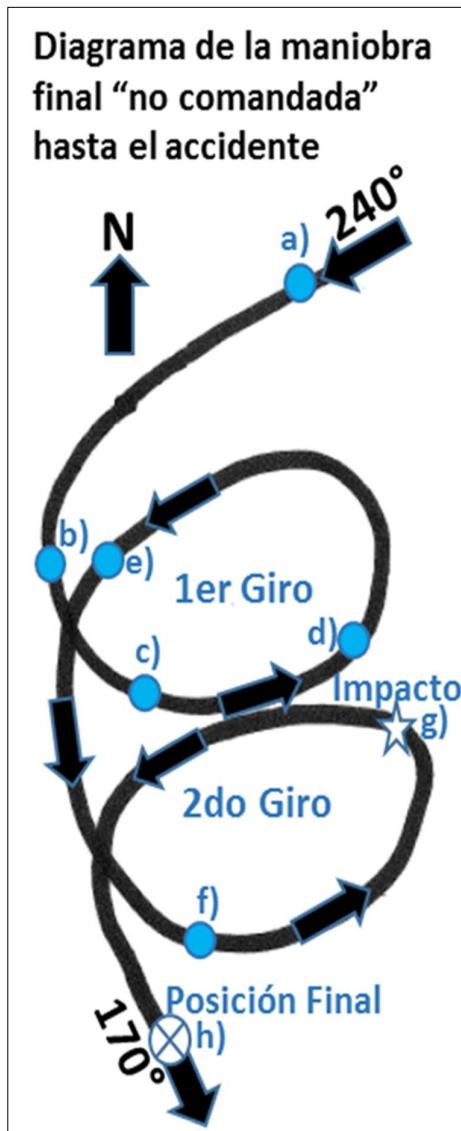
**1.11.1.2** Los principales parámetros del accidente extraído del FDR, se muestran en el siguiente diagrama y detalle de la "maniobra no comandada":

- a) A las 10h14'03" el helicóptero realiza un giro hacia la izquierda y retorna al rumbo inicial, **el PIC toma los mandos y continúa la aproximación en el rumbo 240°**, con una velocidad de 31 Km/h y una altura sobre el terreno de 17 mts.

- b) A las 10h14'05" se reinicia el giro a la izquierda manteniéndose la velocidad y el régimen de descenso, el pedal derecho **sin efectividad**, con un desplazamiento de 94.3 mm de un máximo de 106 mm y una altura radio altimétrica de 12 mts.

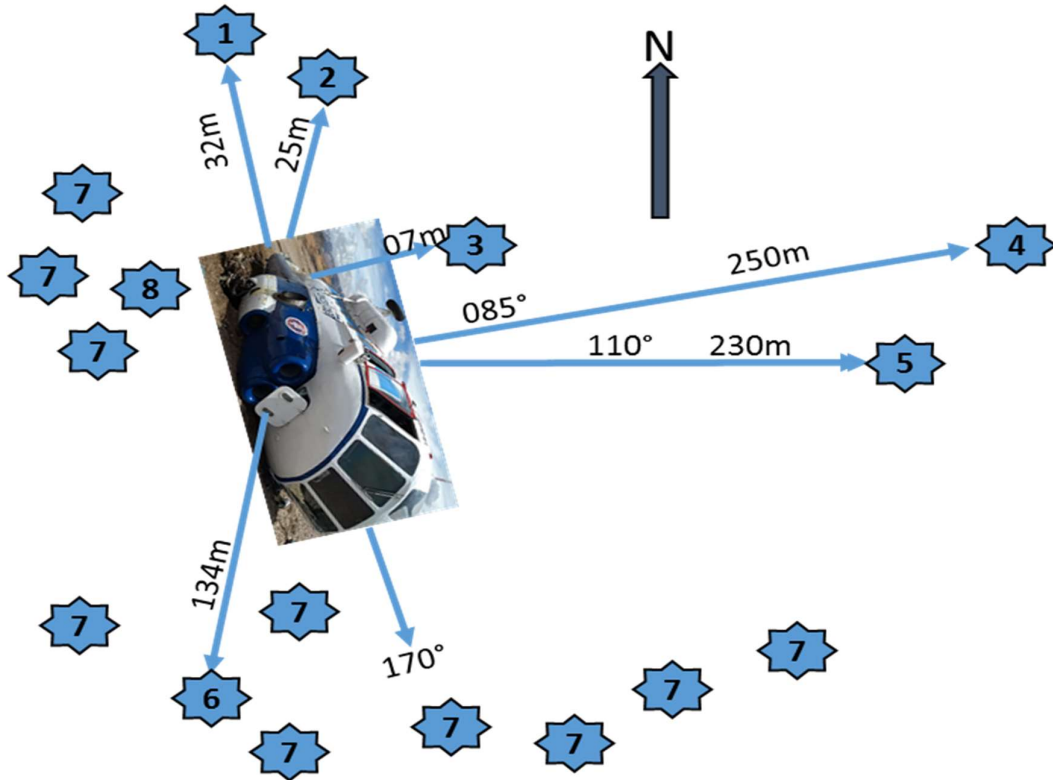
La aeronave en giro hacia la izquierda y banqueo hacia la derecha impactó el terreno con las palas principales, generando su rotura y desprendimiento del rotor principal, además de golpear y seccionar el botalón de cola, quedando finalmente el fuselaje en el rumbo 170°, con una distribución de los restos como se muestra en el siguiente diagrama y fotografías conexas:

Diagrama de distribución de los restos de la aeronave

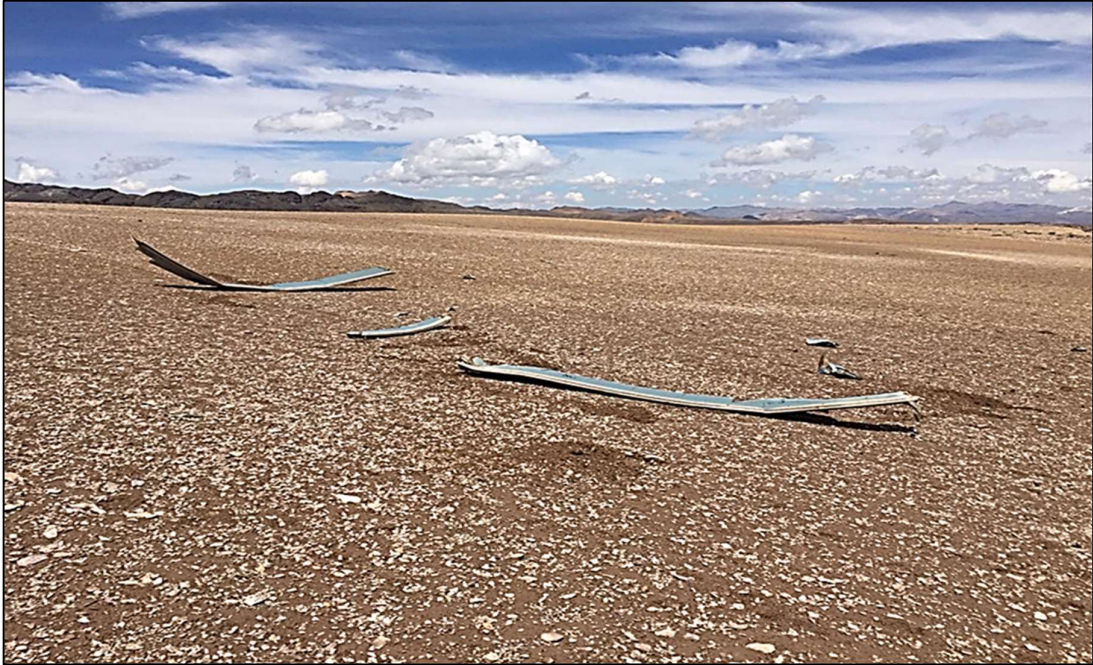
**4**

*Partes de las palas del rotor principal del helicóptero ubicadas a 240 metros del punto de impacto*

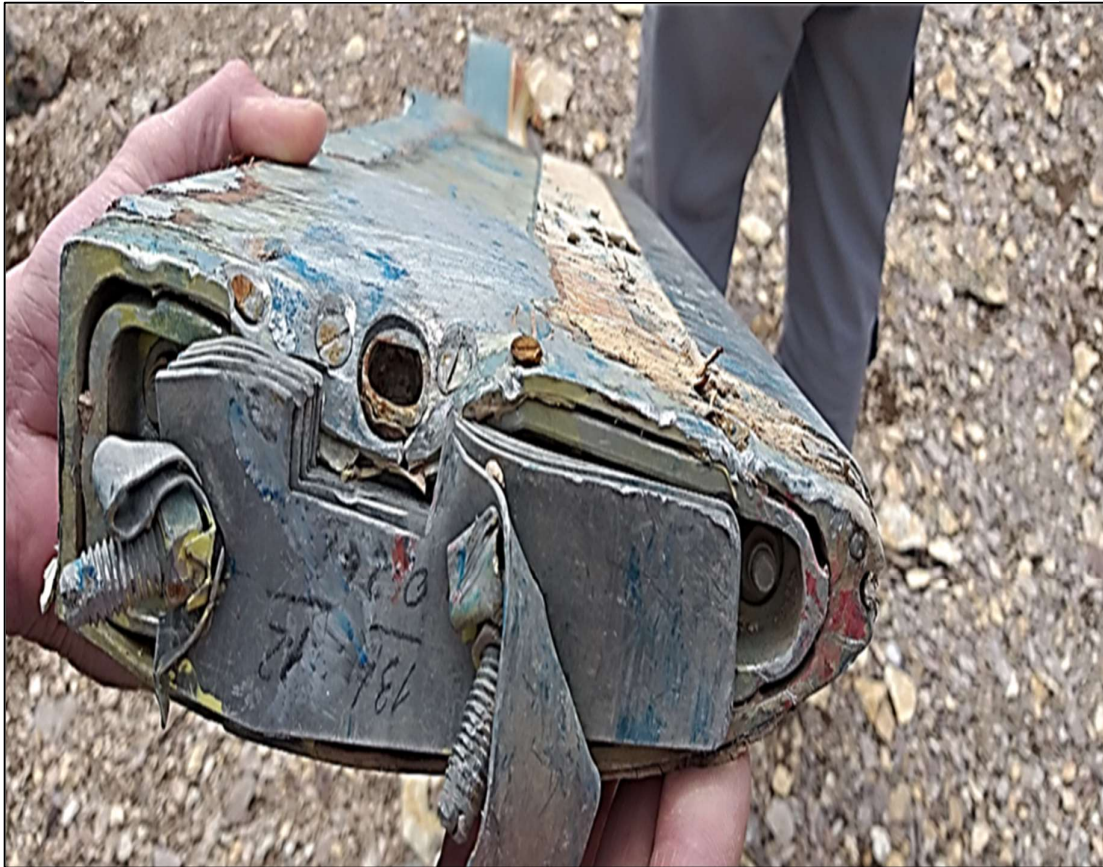
7

*Estado de las láminas de contrapeso empleadas para el balanceo de la pala principal, ubicados al extremo de la misma, apréciase los daños por el impacto*

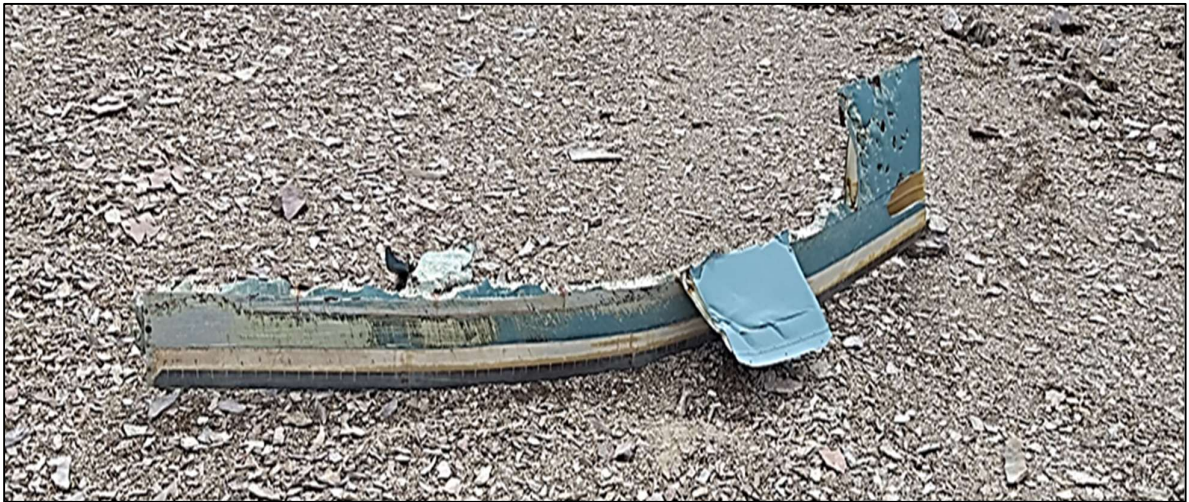
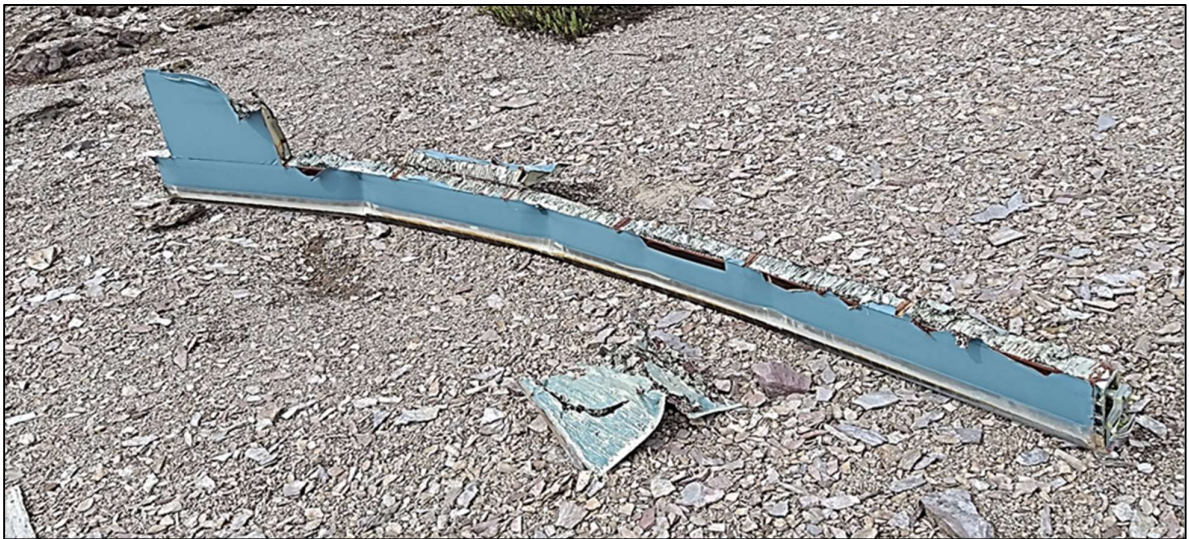
**7**

*Daños por el impacto contra tierra del fragmento de una pala principal*

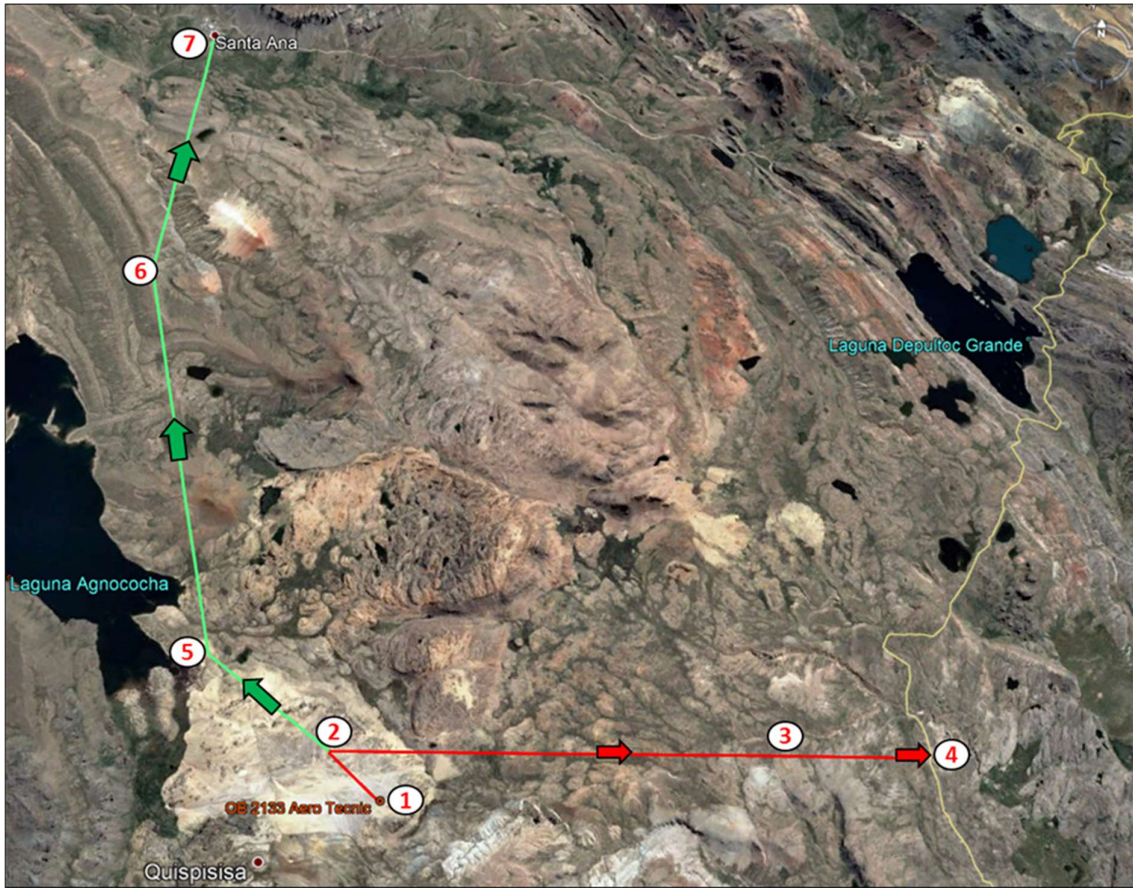
*Descripción de la salida de los ocupantes del helicóptero del área del accidente:*

- 1 Del lugar del accidente ubicado a una altura de 4,650 metros, partieron los 05 ocupantes del helicóptero, con dirección hacia la laguna Agnococho, ubicada al Nor Oeste, posteriormente los dos asesores ucranianos avanzaron más rápido y separados siguieron la ruta marcada de color verde.

- 6 A las 15:00 hrs, se ven obligados a guarecerse en un refugio (Tambo) por las malas condiciones meteorológicas, pernoctando hasta el día siguiente 28 de diciembre.

- 7 El 28 de diciembre a las 10:00 hrs, arribaron sin novedad al poblado de Santa Ana, tras haber caminado 08 kilómetros a una altura promedio de 4,750 metros.
