**МЕЖГОСУДАРСТВЕННЫЙ АВИАЦИОННЫЙ КОМИТЕТ  
КОМИССИЯ ПО РАССЛЕДОВАНИЮ АВИАЦИОННЫХ ПРОИСШЕСТВИЙ**

**ОКОНЧАТЕЛЬНЫЙ ОТЧЕТ  
ПО РЕЗУЛЬТАТАМ РАССЛЕДОВАНИЯ АВИАЦИОННОГО ПРОИСШЕСТВИЯ**

| Тип воздушного судна | ЕЭВС вертолет Ми-2М |
| Государственный и регистрационный<br>опознавательные знаки | РА-15629 |

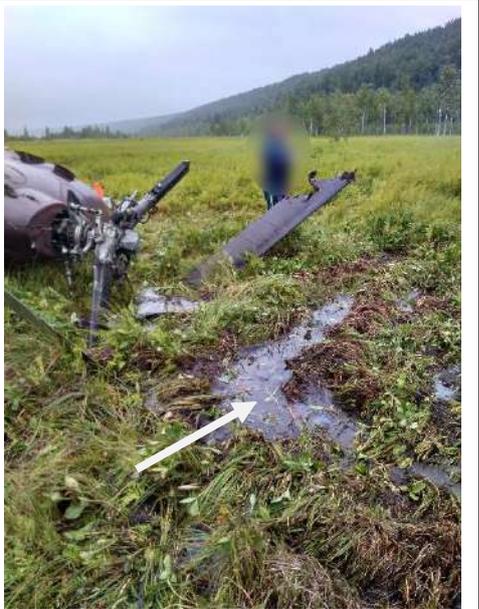
| 4 | След на земной поверхности от касания лопастями несущего винта показан стрелкой | 59°11'30.54" с. ш.<br>68°57'41.52" в. д.<br>Аз ист = 70°;<br>удаление ≈ 3 м | |
