**МЕЖГОСУДАРСТВЕННЫЙ АВИАЦИОННЫЙ КОМИТЕТ  
КОМИССИЯ ПО РАССЛЕДОВАНИЮ АВИАЦИОННЫХ ПРОИСШЕСТВИЙ**

**ОКОНЧАТЕЛЬНЫЙ ОТЧЕТ  
ПО РЕЗУЛЬТАТАМ РАССЛЕДОВАНИЯ АВИАЦИОННОГО ПРОИСШЕСТВИЯ**

| Тип воздушного судна | Вертолет Ми-2 |
| Государственный и регистрационный<br>опознавательные знаки | RA-23728 |

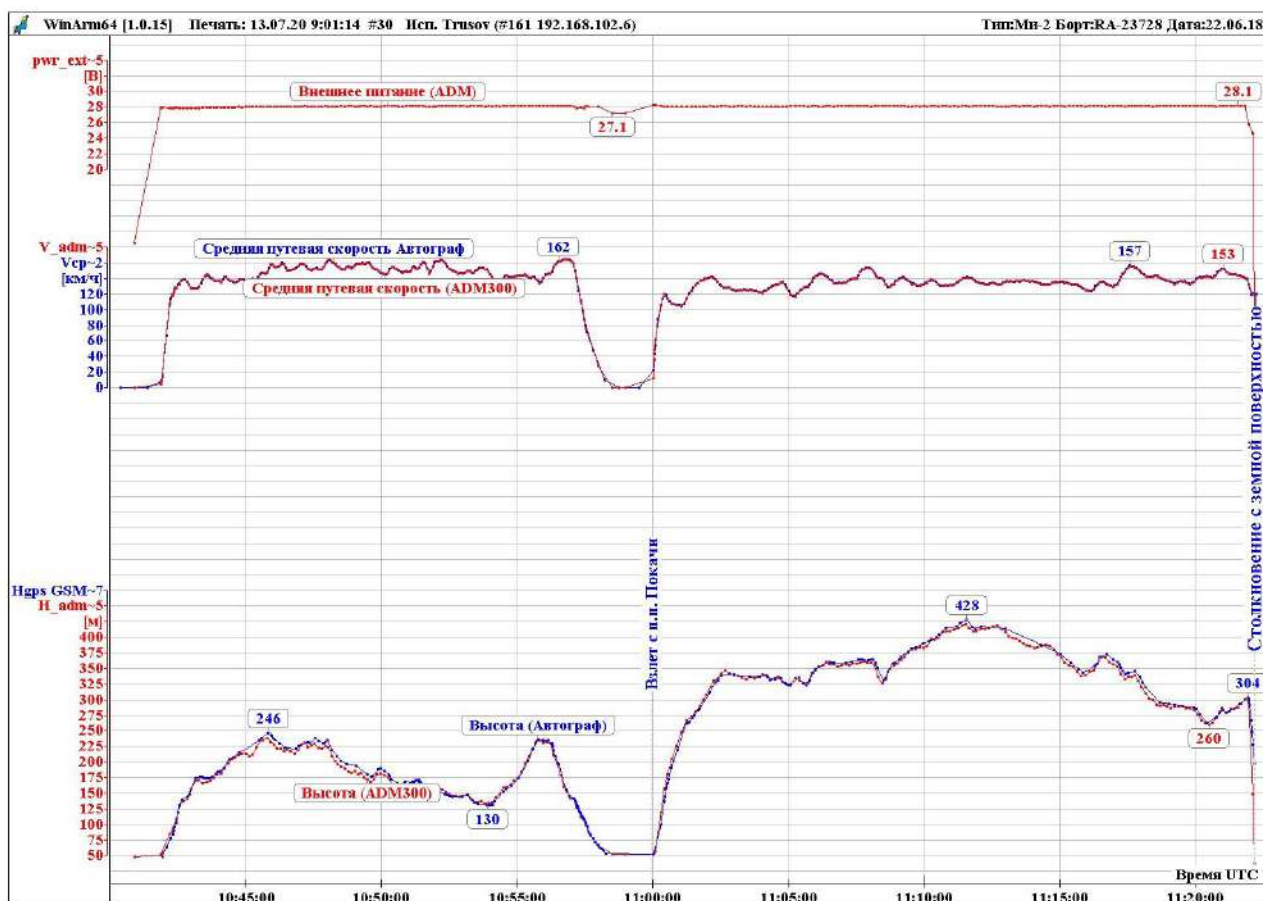
**Рис. 10. Синхронизация записи АвтоГРАФ и ADM300 двух последних полетов**

Информация с устройства АвтоГРАФ (координаты и высота полета) идентична информации с терминала ADM-300 на протяжении всей записи (Рис. 10), за исключением последних примерно 15 секунд записи АвтоГРАФ (рис. 11), в течение которых наблюдается увеличение погрешности в определении координат местоположения вертолета и высоты полета.

Регистрация координат с погрешностью именно устройством АвтоГРАФ, а не ADM300, подтверждается тем, что координаты, зарегистрированные ADM300 в 11:22:12, соответствуют фактическим координатам места АП, а координаты, зарегистрированные АвтоГРАФ в это же время, отличаются на 100 м. Увеличение погрешности зарегистрированных значений координат и высоты устройством АвтоГРАФ совпадает с моментом начала уменьшения напряжения бортсети, которое зарегистрировано ADM300.

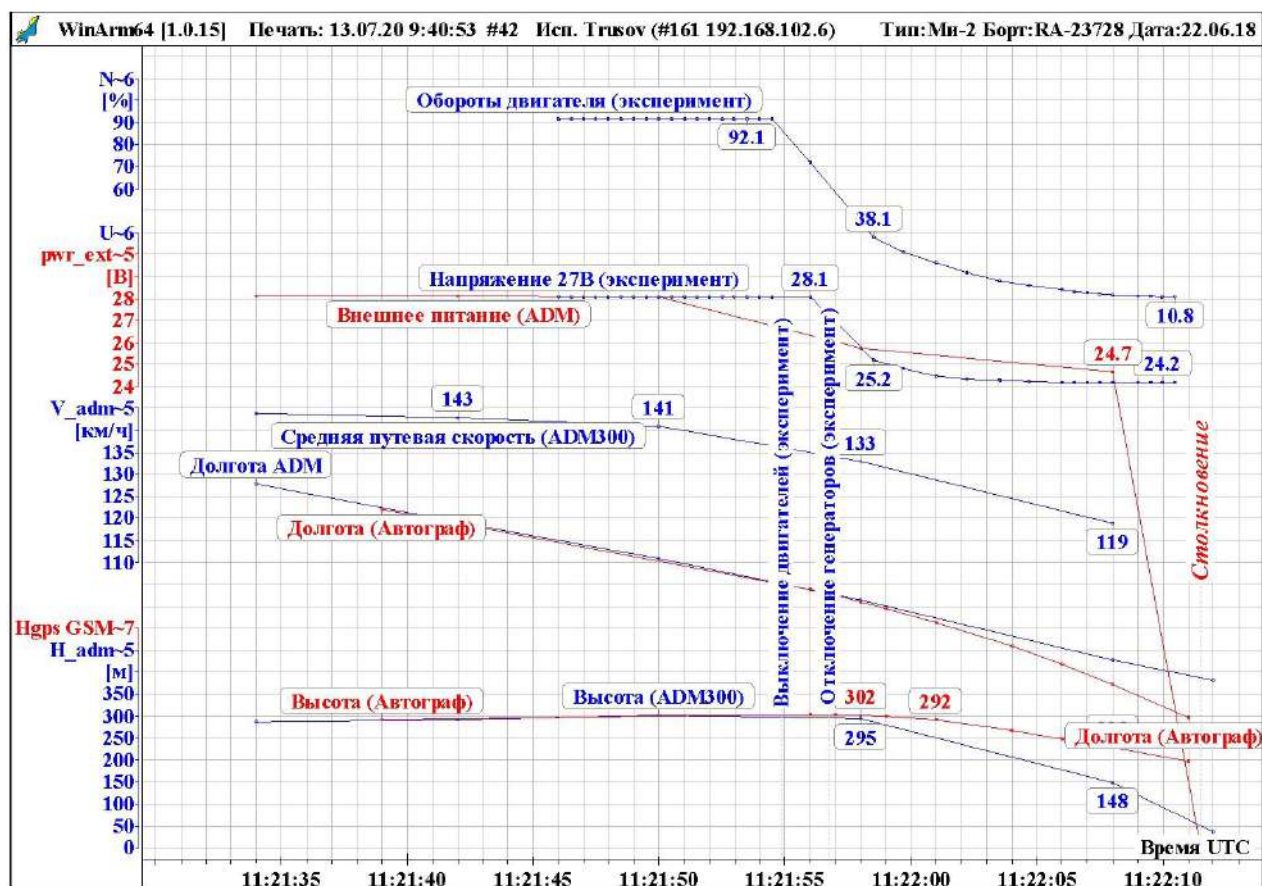
Рис. 15. Параметры движения вертолета на заключительном этапе полета с наложением материалов натурного эксперимента

- прекращение регистрации на записи терминала ADM300 напряжения питания внешнего источника 27 В;
- прекращение записи терминала АвтоГРАФ и зафиксированные им события 135 (ускорение более 2g по встроенному акселерометру), что может свидетельствовать об интенсивном торможении и/или ударе по прибору;
- зафиксированные терминалом ADM300 координаты совпадают с фактическими координатами места АП.

На основании данных терминалов ADM300 и АвтоГРАФ (снижение напряжения внешнего питания, начало интенсивного снижения вертолета), а также по результатам натурного эксперимента на Московском авиаремонтном заводе (раздел 1.16.4, рис. 15) установлено, что, наиболее вероятно, в интервале времени 11:21:54 - 11:21:56 произошло выключение обоих двигателей и переход питания потребителей на аккумуляторы.

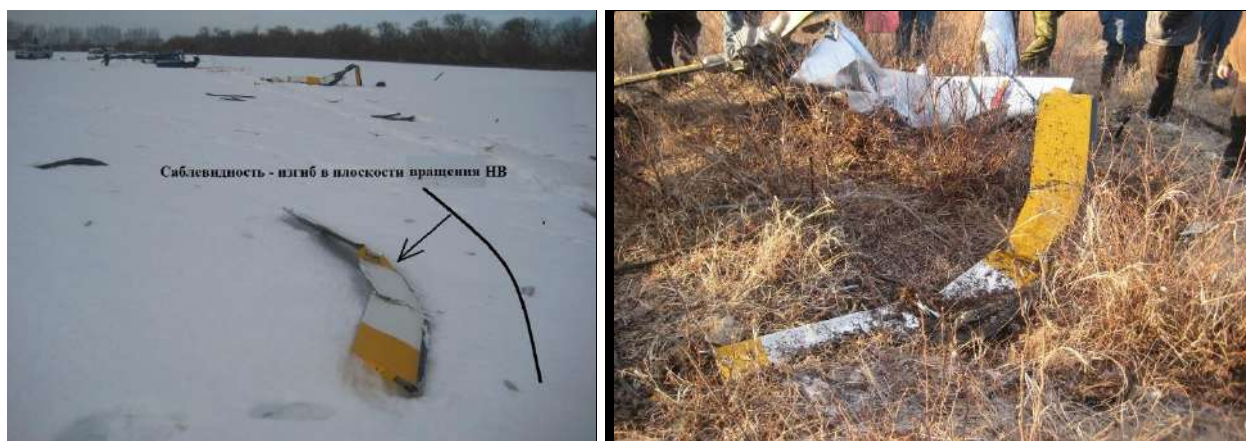
Рис. 16. Примеры «саблевидности» лопастей

По опыту расследований АП с вертолетами, при условии подвода мощности к НВ на лопастях образуются характерные механические повреждения при соударении с препятствиями, так называемая «саблевидность» - изгиб лопастей в плоскости вращения НВ (Рис. 16).

При анализе повреждений лопастей НВ Ми-2 RA-23728 (Рис. 16) «саблевидности» не выявлено, что позволяет сделать вывод об отсутствии подвода мощности к НВ (т.е. двигатели не работали), а изгиб на одной из лопастей - следствие соударения с препятствиями (деревья) и земной поверхностью.

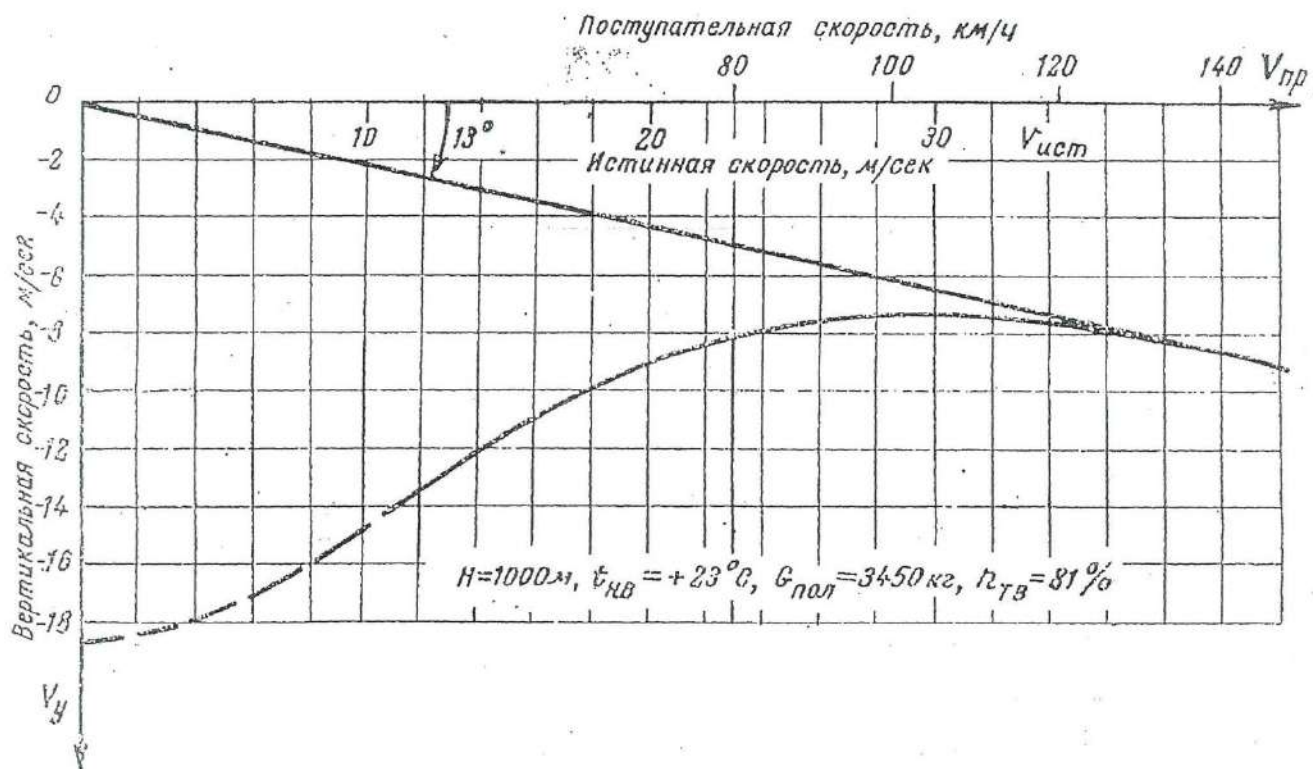
Рис. 18. Зависимость вертикальной скорости снижения на режиме авторотации от поступательной скорости

Согласно зависимостям вертикальной скорости и глиссады планирования от поступательной скорости на РСНВ (лист 16 раздела 6.6.1 РЛЭ вертолета Ми-2, Рис. 18), минимальная вертикальная скорость (7.5 м/с) для полетной массы 3450 кг обеспечивается на скорости 100 км/ч по прибору, а на поступательной скорости 140 км/ч по прибору обеспечивается максимальная дальность планирования, вертикальная скорость планирования при этом равна 8.5-9.0 м/с, а угол планирования  $13^\circ$ .

Данные зависимости в РЛЭ приведены для веса вертолета 3450 кг, поэтому для полетной массы 2700 кг вертикальная скорость планирования будет меньше примерно на 1 м/с.

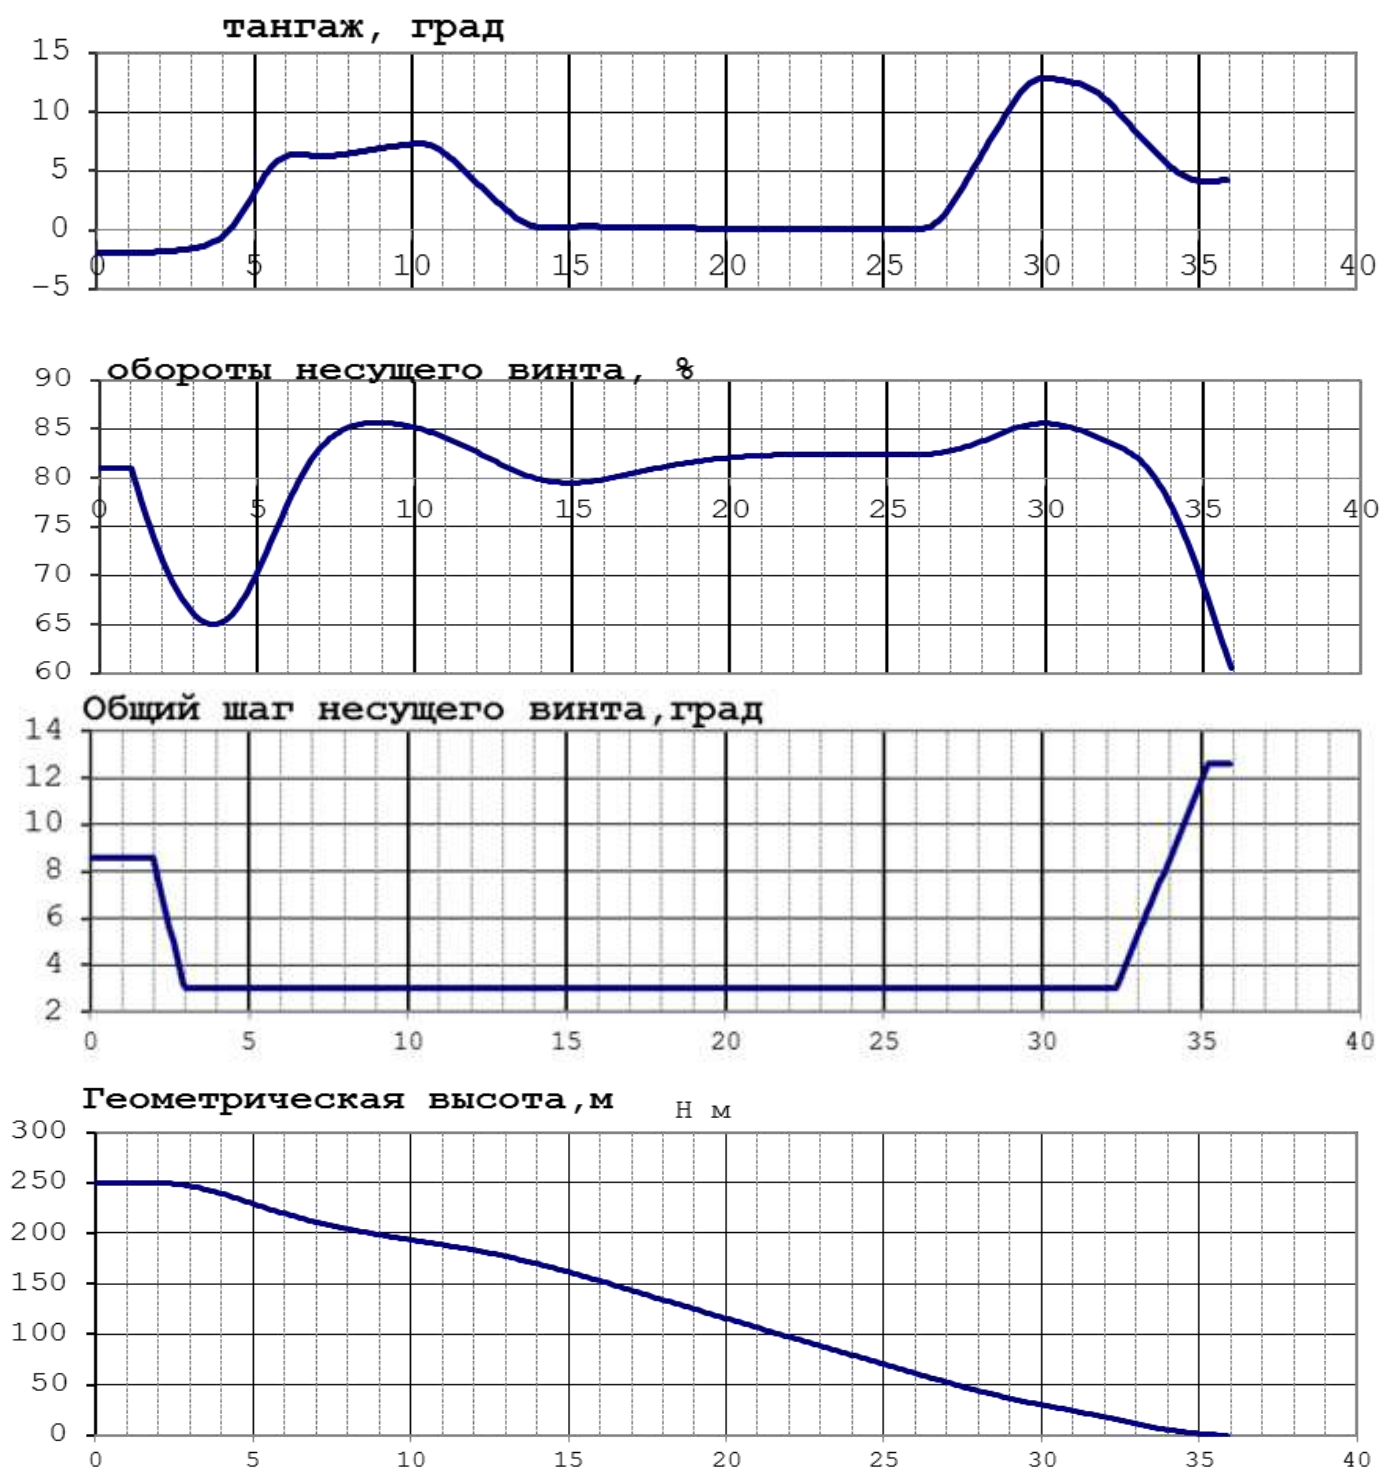
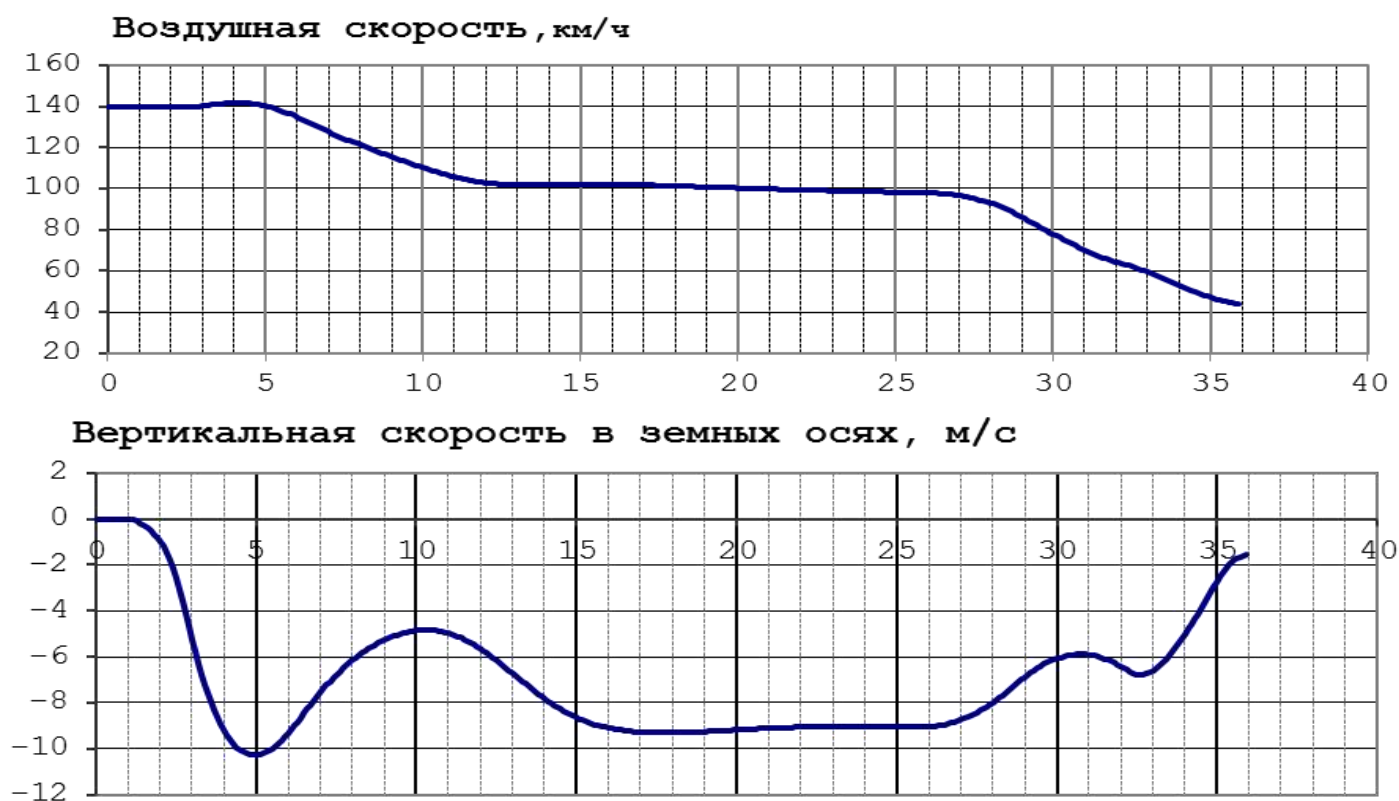
**Рис. 19. Параметры движения вертолета при управляющих действиях пилота согласно РЛЭ при отказе двух двигателей**

Результаты математического моделирования, выполненного специалистами АО «НЦВ Миль и Камов», показали, что, при выполнении пилотом действий после отказа двух двигателей согласно положениям РЛЭ, располагаемый запас времени снижения с высоты 250 м мог составлять не менее 30 секунд (Рис. 19).

Дальность полета при снижении с истинной высоты 250 м на приборной скорости планирования 100 км/ч составляет 700 - 800 м, на скорости 140 км/ч – 800 - 900 м.

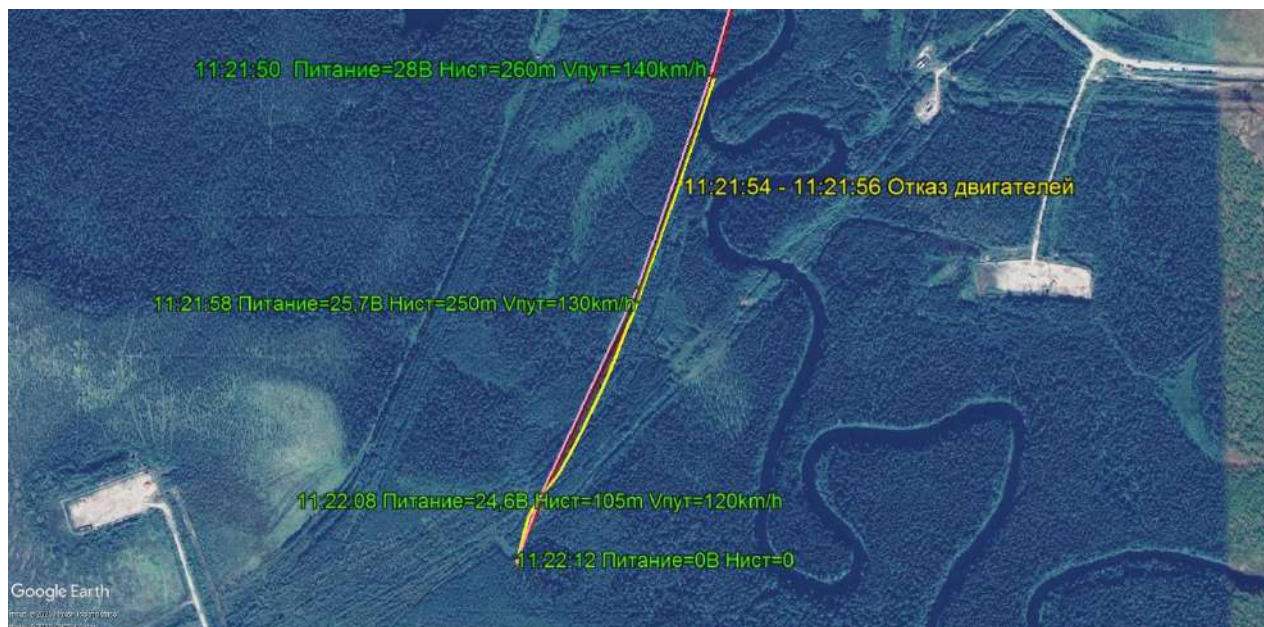
После отказа двигателей пилот попытался перевести вертолет на РСНВ и осуществить посадку на просеку с низкорослыми кустарниками (мелколесье), которая располагалась правее по полету, для чего начал выполнять доворот вправо, о чем свидетельствует траектория полета согласно данным терминала ADM300 (Рис. 20).

**Рис. 20** Траектория полета вертолета после отказа двигателей по данным терминала ADM300 (желтым цветом показана уточненная траектория)

Ввиду того, что посадка с пробегом была невозможна (лес, болото, кустарник), наиболее вероятно, КВС пытался выполнить посадку без пробега.
