**НАЦІОНАЛЬНЕ БЮРО  
З РОЗСЛІДУВАННЯ АВІАЦІЙНИХ ПОДІЙ ТА ІНЦИДЕНТІВ  
З ЦИВІЛЬНИМИ ПОВІТРЯНИМИ СУДНАМИ**

**ОСТАТОЧНИЙ ЗВІТ**

**ЗІТКНЕННЯ ВЕРТОЛЬОТУ ЗІ ШТУЧНОЮ ПЕРЕШКОДОЮ  
(РОЗТЯЖКОЮ ТЕЛЕВІЗІЙНОЇ ВЕЖІ)**

**за результатами розслідування авіаційної події  
з вертольотом Мі-8МТВ-1 реєстраційний номер UR-CCM,  
експлуатант ПрАТ «Авіакомпанія «Українські вертольоти»,  
що сталася 25.01.2018**

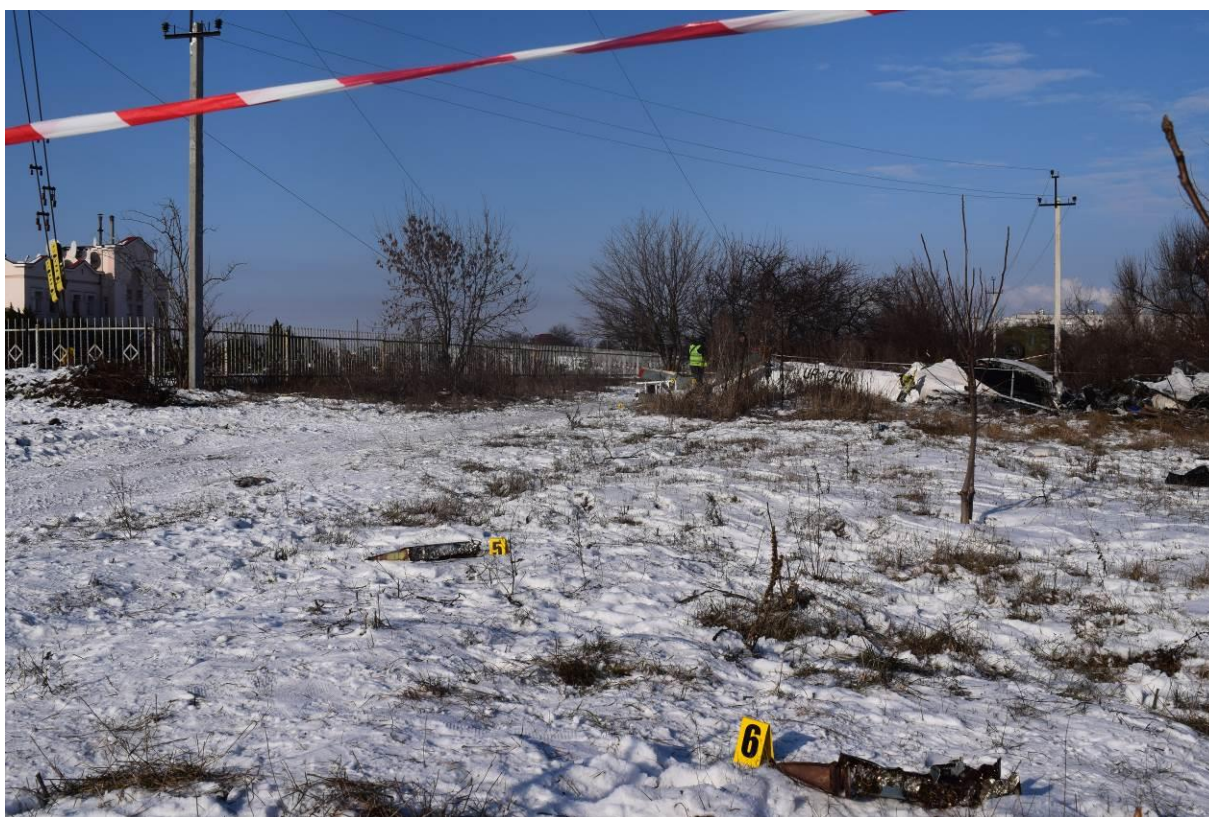
5. Відсік лопаті несущого гвинта. МК 166° відстань 30,1 м.

6. Відсік лопаті несущого гвинта. МК 162° відстань 33,1 м.

7. Елемент конструкції вертольоту. МК 147° відстань 29 м.

8. Елемент лопаті несущого гвинта. МК 148° відстань 22 м.

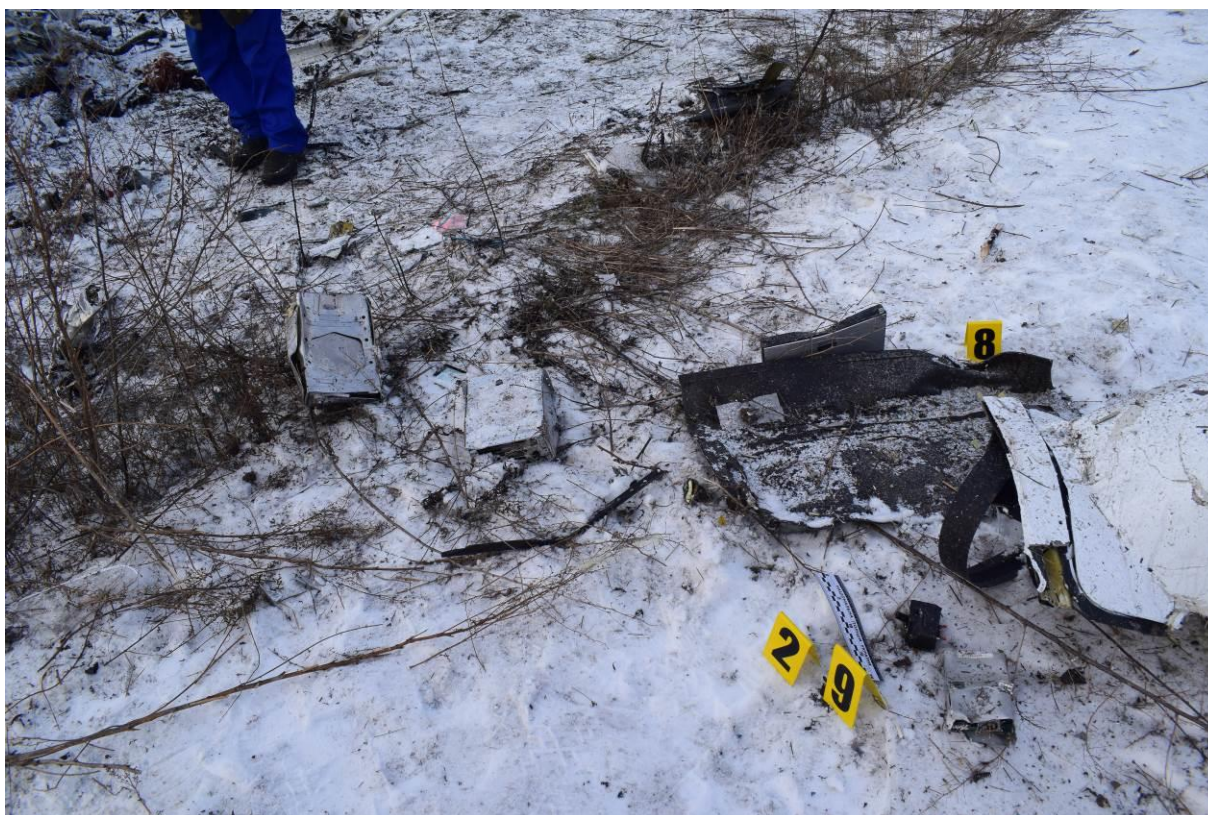
25. Заземлення. МК 98° відстань 22 м.
26. Антенний блок ART метеолокатора. МК 93° відстань 24,2 м.
27. Обтікач метеолокатора. МК 97° відстань 22,3 м.
28. Верхня кришка панелі приборів. МК 97° відстань 22 м.

29. Група блоків. МК 98° відстань 22 м.

30. Показчик УГР-4УК. МК 96° відстань 19,4 м.
31. Показчик висоти радіовисотоміра А-037, вогнегасник, висотомір ВД-10. МК 96° відстань 18,6 м.
