**МЕЖГОСУДАРСТВЕННЫЙ АВИАЦИОННЫЙ КОМИТЕТ**  
**КОМИССИЯ ПО РАССЛЕДОВАНИЮ АВИАЦИОННЫХ ПРОИСШЕСТВИЙ**

**ОКОНЧАТЕЛЬНЫЙ ОТЧЕТ**  
**ПО РЕЗУЛЬТАТАМ РАССЛЕДОВАНИЯ АВИАЦИОННОГО ПРОИСШЕСТВИЯ**

Вид авиационного происшествия	Катастрофа
Тип воздушного судна	Вертолет Ми-8Т
Государственный и регистрационный опознавательные знаки	РА-24744
Собственник	ООО АК «ВИТЯЗЬ -АЭРО»
Эксплуатант	ООО АК «ВИТЯЗЬ -АЭРО»
Авиационная администрация	Дальневосточное МТУ Росавиации
Место происшествия	Камчатский край, акватория оз. Курильское, в районе кордона «Озерный», координаты: 51°27'52.8" с. ш. и 157°03'34.0" в. д.
Дата и время	12.08.2021, 09:29 местного времени (11.08.2021, 21:29 UTC), день

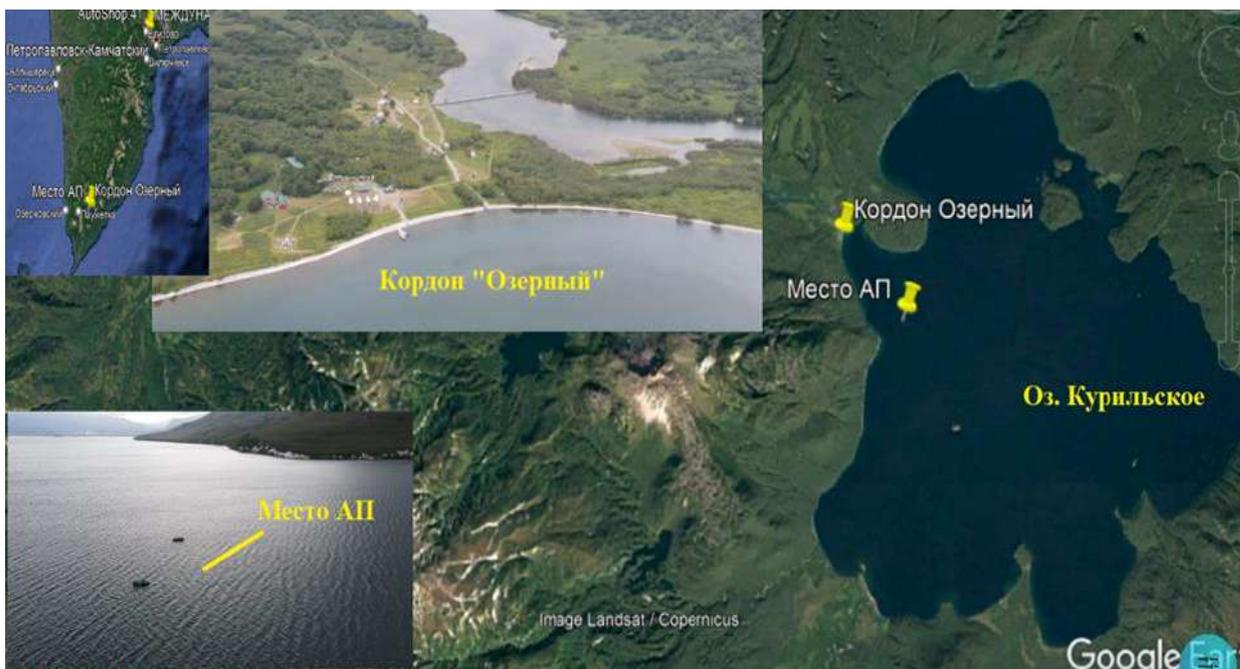
Рис. 5. Расположение места АП по отношению к кордону «Озерный»

Превышение места АП – около 80 м, магнитное склонение – минус 9°. Минимальное расстояние от места АП до берега озера составляет около 600 м.

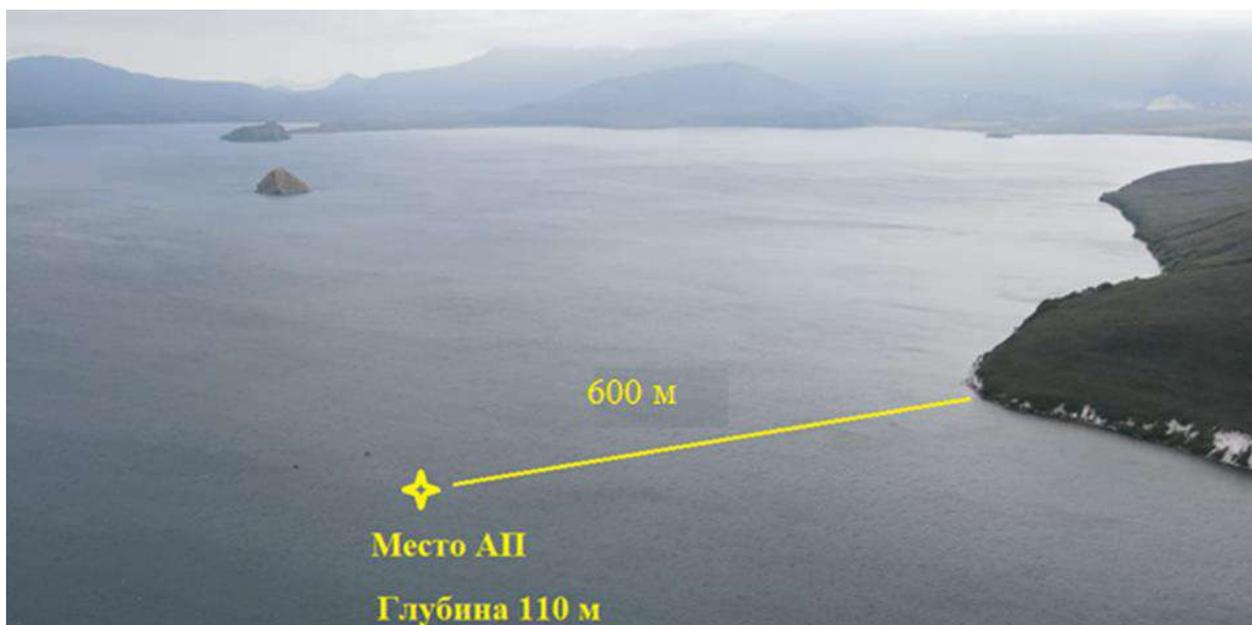
Рис. 6. Общий вид места АП

Вертолет находился на дне оз. Курильское, на глубине 110 м, в перевернутом положении (втулкой НВ вниз). Фюзеляж лежал с магнитным курсом около 240°. Хвостовая балка и кабина экипажа разрушены.

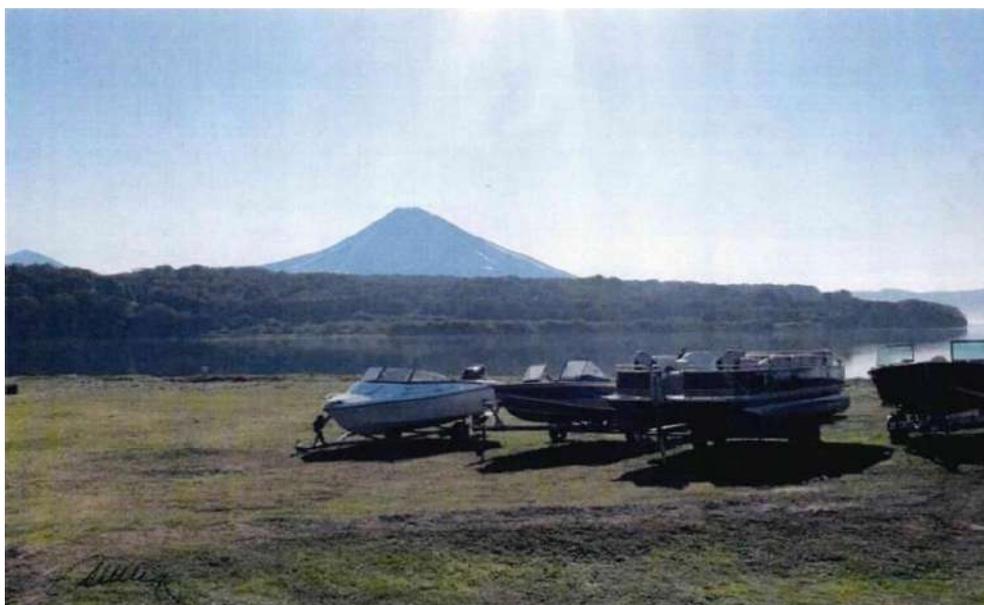
**Рис. 10. Видимость (с того же места) при хорошей погоде**

На Рис. 10 представлена видимость (с того же места) при хорошей погоде.

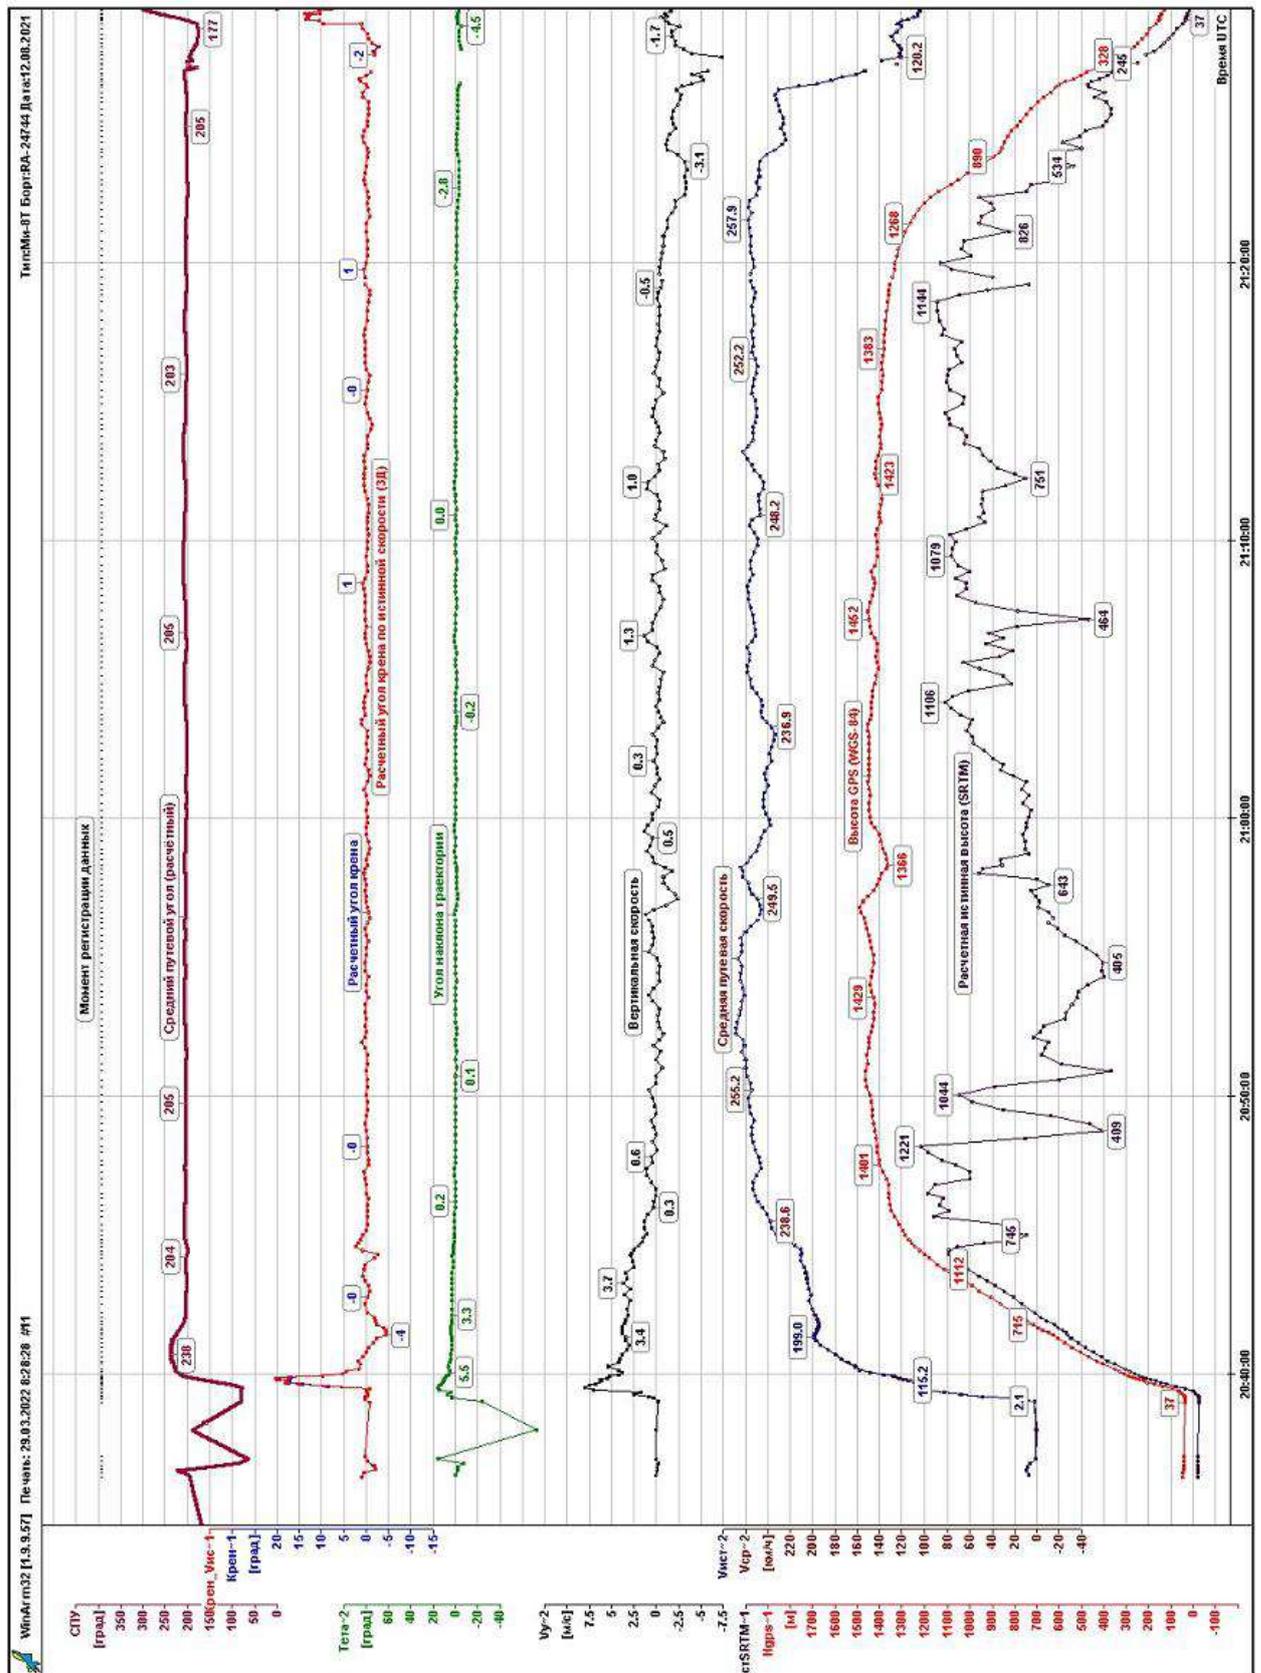
Рис. 11. Графики изменения расчетных параметров полета вертолета

- высота полета GPS 1300 – 1490 м;
- расчетная истинная высота полета 500 – 1260 м (полет в горной местности);
- средняя путевая скорость полета 240 – 260 км/ч;
- средний путевой угол 203° – 210°.
