**МЕЖГОСУДАРСТВЕННЫЙ АВИАЦИОННЫЙ КОМИТЕТ**  
**КОМИССИЯ ПО РАССЛЕДОВАНИЮ АВИАЦИОННЫХ ПРОИСШЕСТВИЙ**

**ОКОНЧАТЕЛЬНЫЙ ОТЧЁТ**  
**ПО РЕЗУЛЬТАТАМ РАССЛЕДОВАНИЯ АВИАЦИОННОГО ПРОИСШЕСТВИЯ**

| Тип воздушного судна | Вертолёт Ми-8Т |
| Государственный и регистрационный<br>опознавательные знаки | RA-25350 |

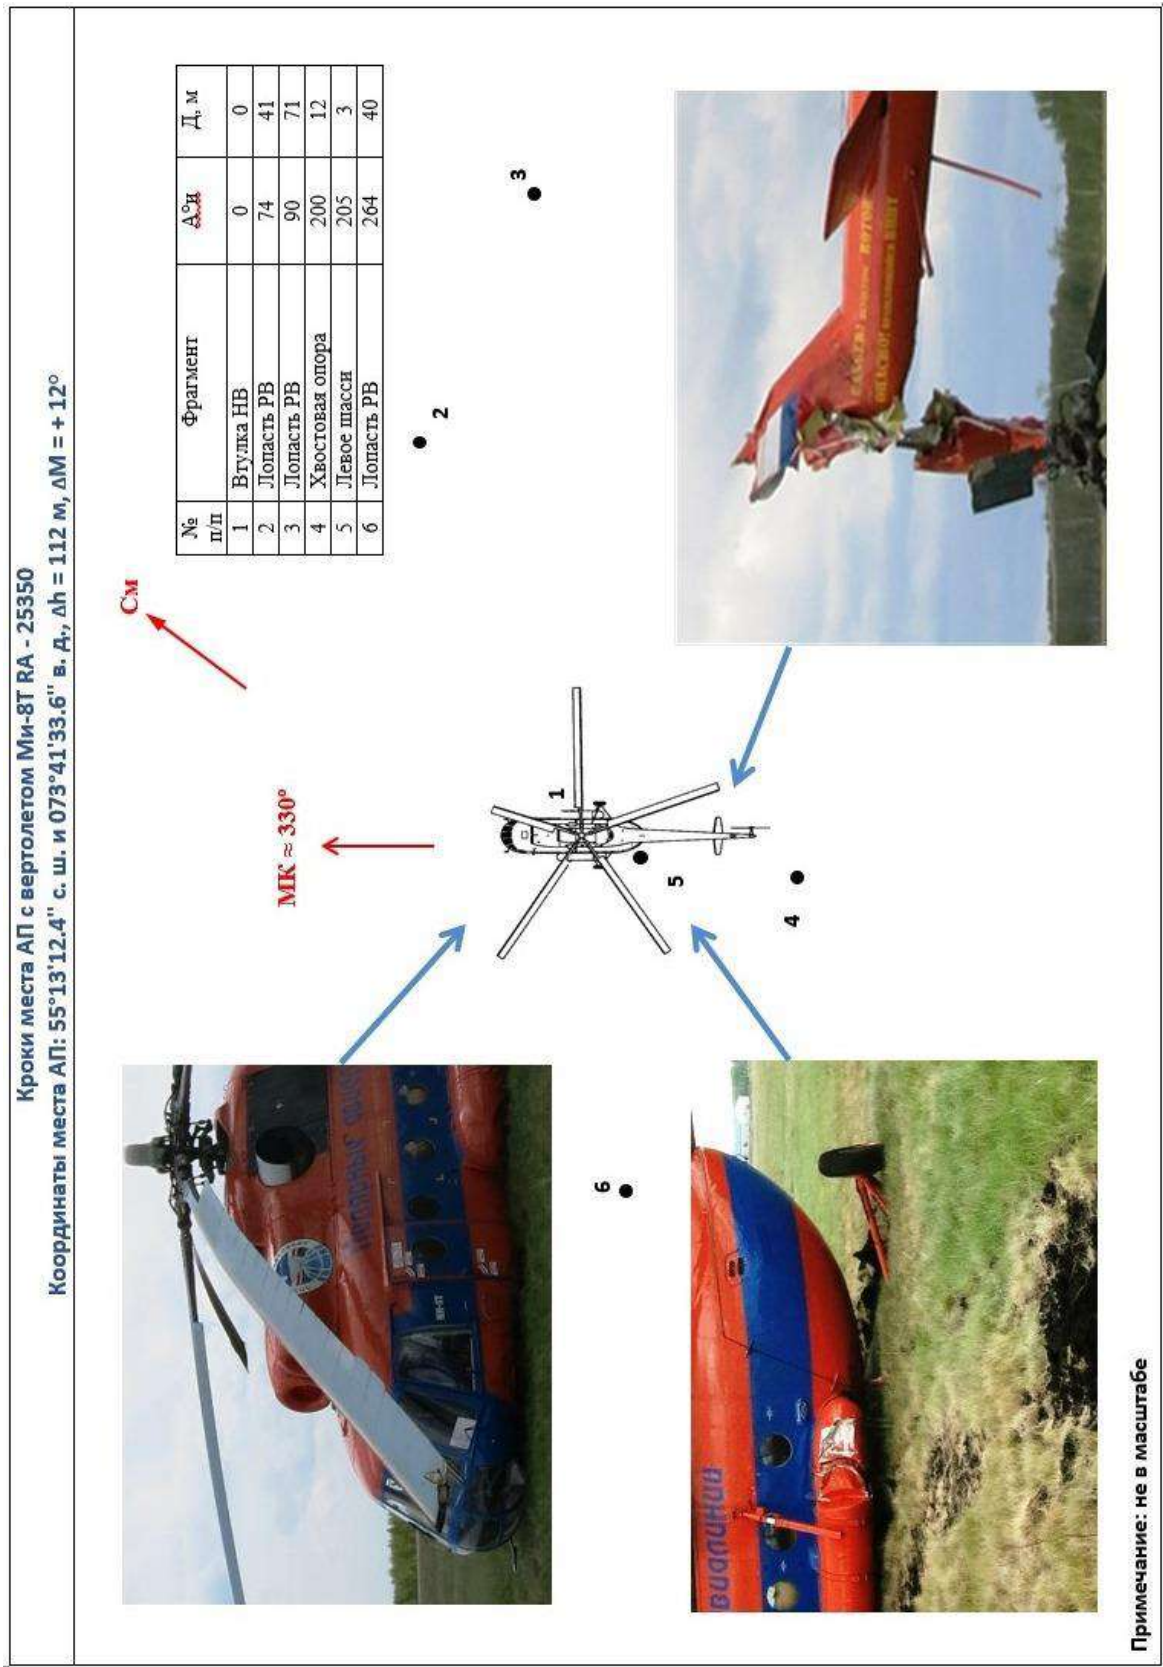
На месте АП вертолёт находится с МК  $\approx 330^\circ$  на нижней части фюзеляжа и имеет следующие повреждения:

- разрушены лопасти РВ;
- разрушена концевая балка;
- оторвана хвостовая опора;
- левая опора шасси разрушена и находится рядом с ВС;

- передняя опора шасси находится под левым топливным баком;
- законцовки всех лопастей НВ повреждены;
- левый топливный бак деформирован и пробит;
- нижняя часть фюзеляжа имеет деформацию и порывы обшивки.

Расположение ВС в месте АП показано на кроках места АП (Рис. 16).

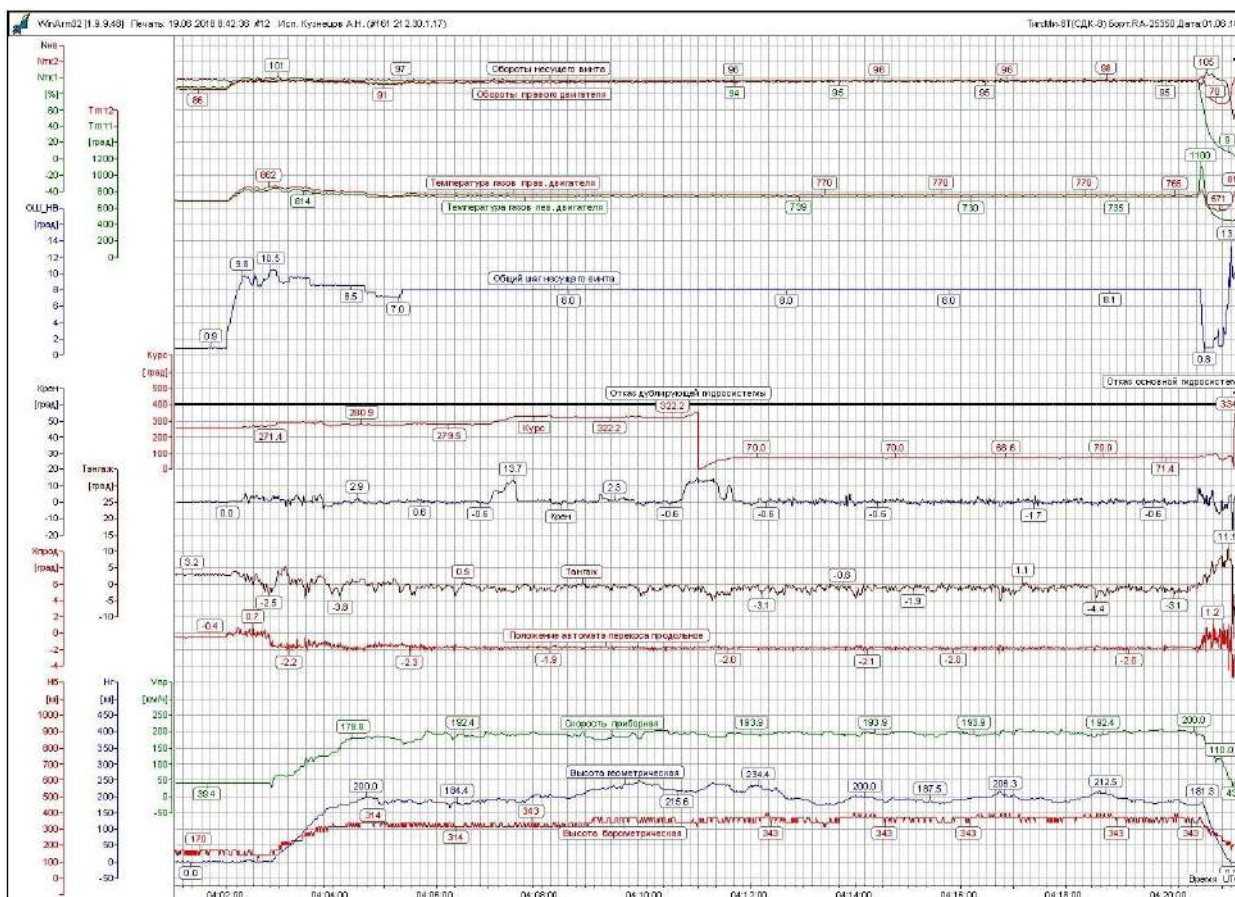
**Рис. 19. Параметры аварийного полёта вертолётa Ми-8Т RA-25350**

В 04:21:11 по курсу полёта КВС увидел птицу: «Бляха, прямо навстречу летит». КВС ввёл вертолёт в правый крен, однако эти действия не позволили предотвратить столкновение с птицей.

В 04:21:13 на  $H = 175$  м и  $V_{пр} \approx 195$  км/ч птица попала в воздухозаборник левого двигателя, что привело к резкому уменьшению частоты вращения ротора турбокомпрессора с 96 % до 76 % и увеличение температуры газов левого двигателя более  $1000^{\circ}\text{C}$  с одновременным уменьшением частоты вращения несущего винта с 95 % до 91 % при неизменном общем шаге несущего винта  $8.2^{\circ}$ , что свидетельствует об отказе левого двигателя.

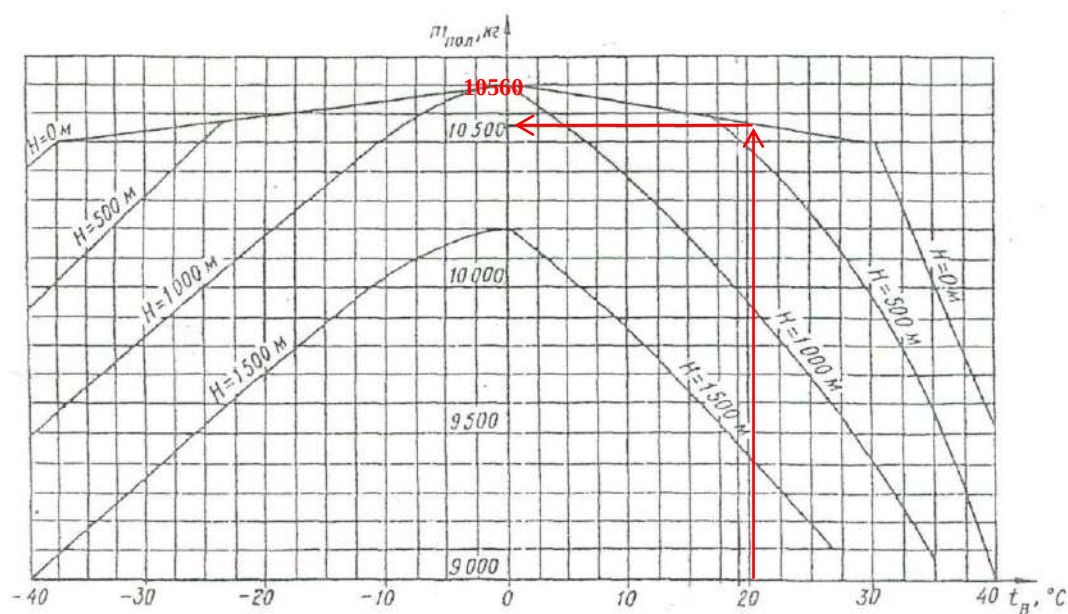
Рис. 20. Зависимость полётной массы вертолётa от высоты горизонтального полёта и температуры окружающего воздуха при отказе одного из двигателей

По графику 6.6.1. РЛЭ вертолёт Ми-8 комиссия установила, что при отказе одного двигателя и работе другого двигателя на взлётном режиме при фактической полётной массе вертолёт  $\approx 11230$  кг и температуре наружного воздуха +19 °С ВС не может выполнять горизонтальный полёт. Согласно графику 6.6.1., горизонтальный полёт на одном двигателе, работающем на взлётном режиме, возможен при полётной массе не более 10560 кг (Рис. 20) на наивыгоднейшей  $V_{пр} = 120$  км/ч.

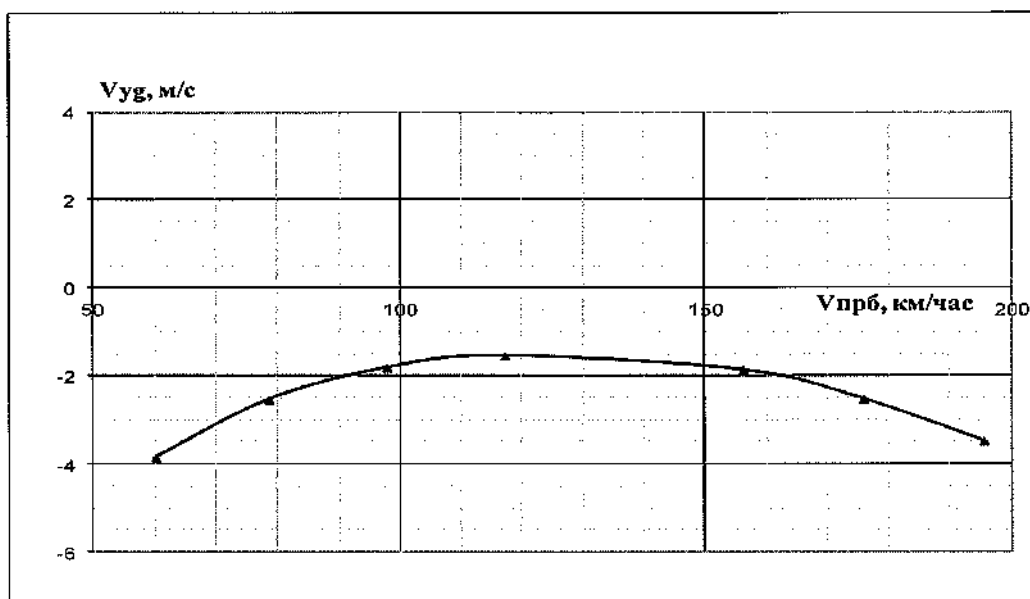
Рис. 21. Зависимость вертикальной скорости снижения от скорости полёта по прибору при работе одного двигателя на взлётном режиме

Согласно результатам математического моделирования, выполненного специалистами АО «МВЗ им. М. Л. Миля», вертолёт массой  $\approx 11230$  кг в случае отказа одного двигателя и работе другого на взлётном режиме при температуре наружного воздуха  $+19^\circ\text{C}$  на наивыгоднейшей  $V_{пр} = 120$  км/ч будет снижаться с вертикальной скоростью  $1.5 - 1.7$  м/с (Рис. 21) с углом наклона траектории  $3^\circ - 4^\circ$ .

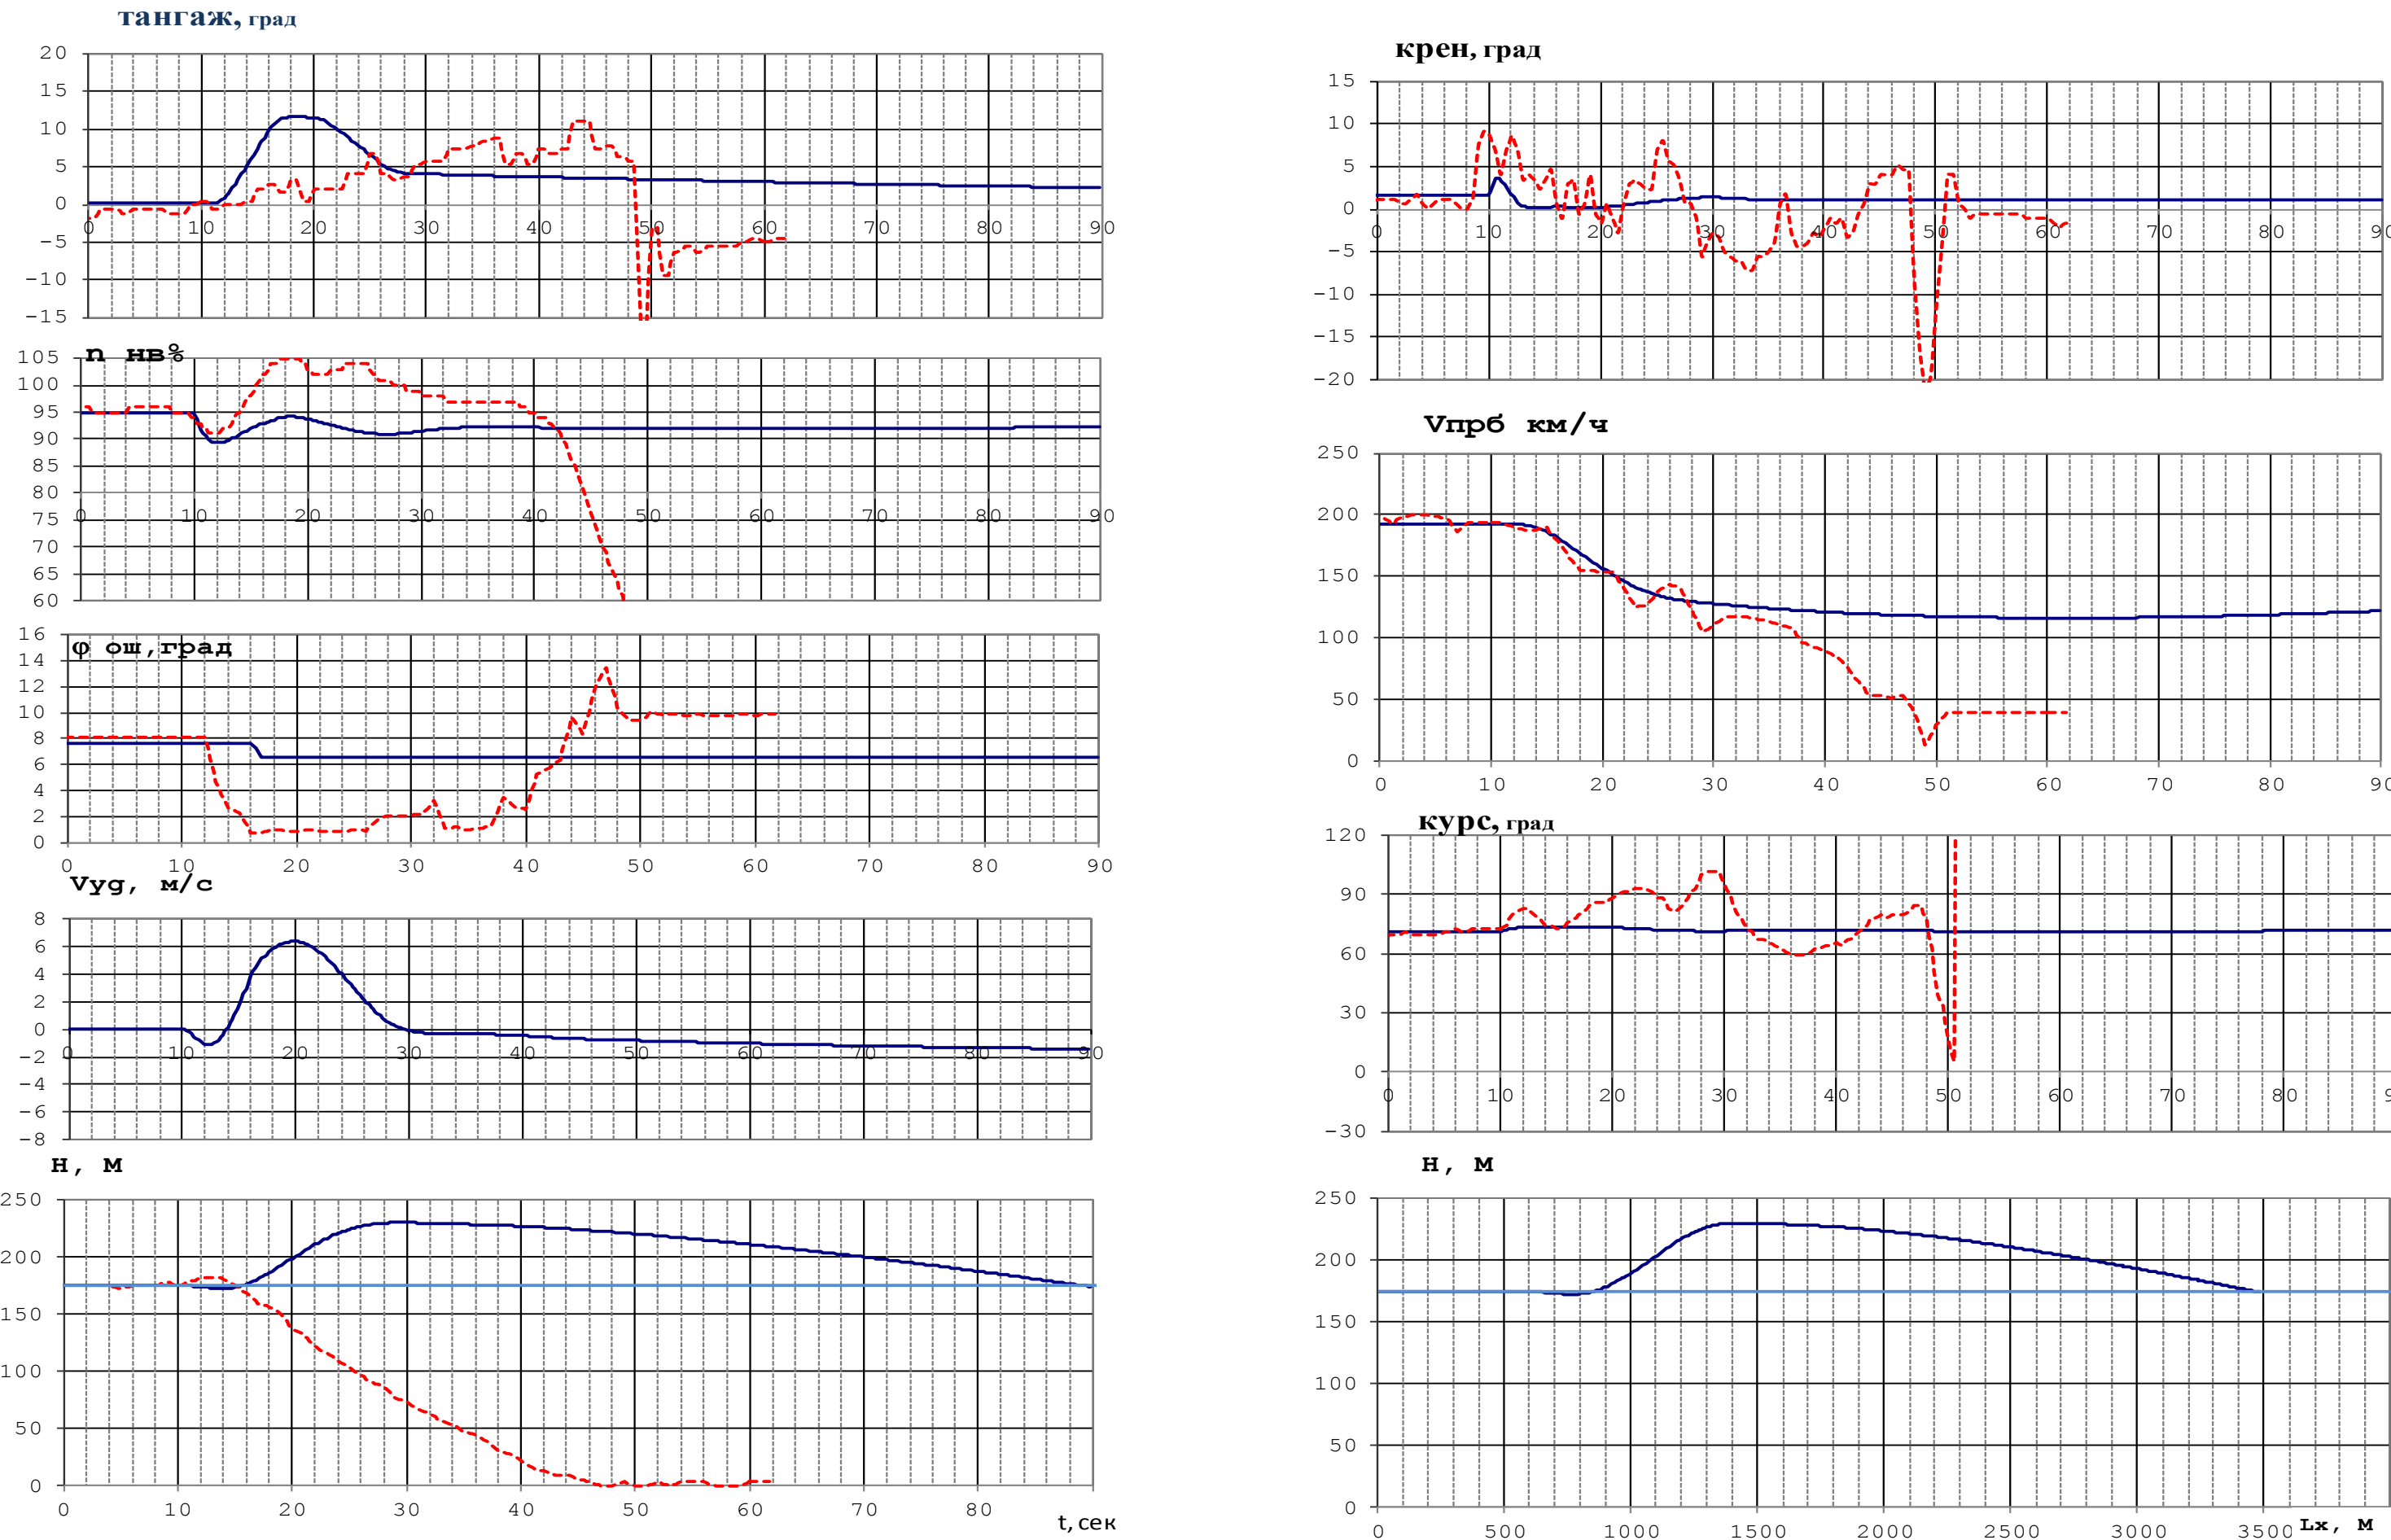
Рис. 22. Результаты моделирования движения ВС при выполнении экипажем рекомендаций РЛЭ (синими линиями показаны результаты моделирования, красными – запись параметрического регистратора)

На Рис. 22 представлены результаты моделирования движения ВС в случае отказа одного двигателя на режиме горизонтального полёта при выполнении экипажем рекомендаций РЛЭ. Красной пунктирной линией нанесены параметры движения ВС при

В этот момент времени ВС, пролетев примерно 690 м, находилось на  $H_i = 120$  м и  $V_{пр} = 150$  км/ч. Если бы КВС действовал согласно положениям РЛЭ, то в данный момент времени высота полёта могла быть около 230 м, скорость – 150 км/ч (Рис. 22).

При действиях согласно положениям РЛЭ высота пролёта ЛЭП была бы не менее 220 м и скорость 125 км/ч (Рис. 22). На этой высоте и скорости экипаж ВС имел бы запас времени, чтобы выполнить маневр для осуществления захода на посадку и посадку против ветра, так как после пролёта ЛЭП на местности располагалось свободное пространство (Рис. 25).

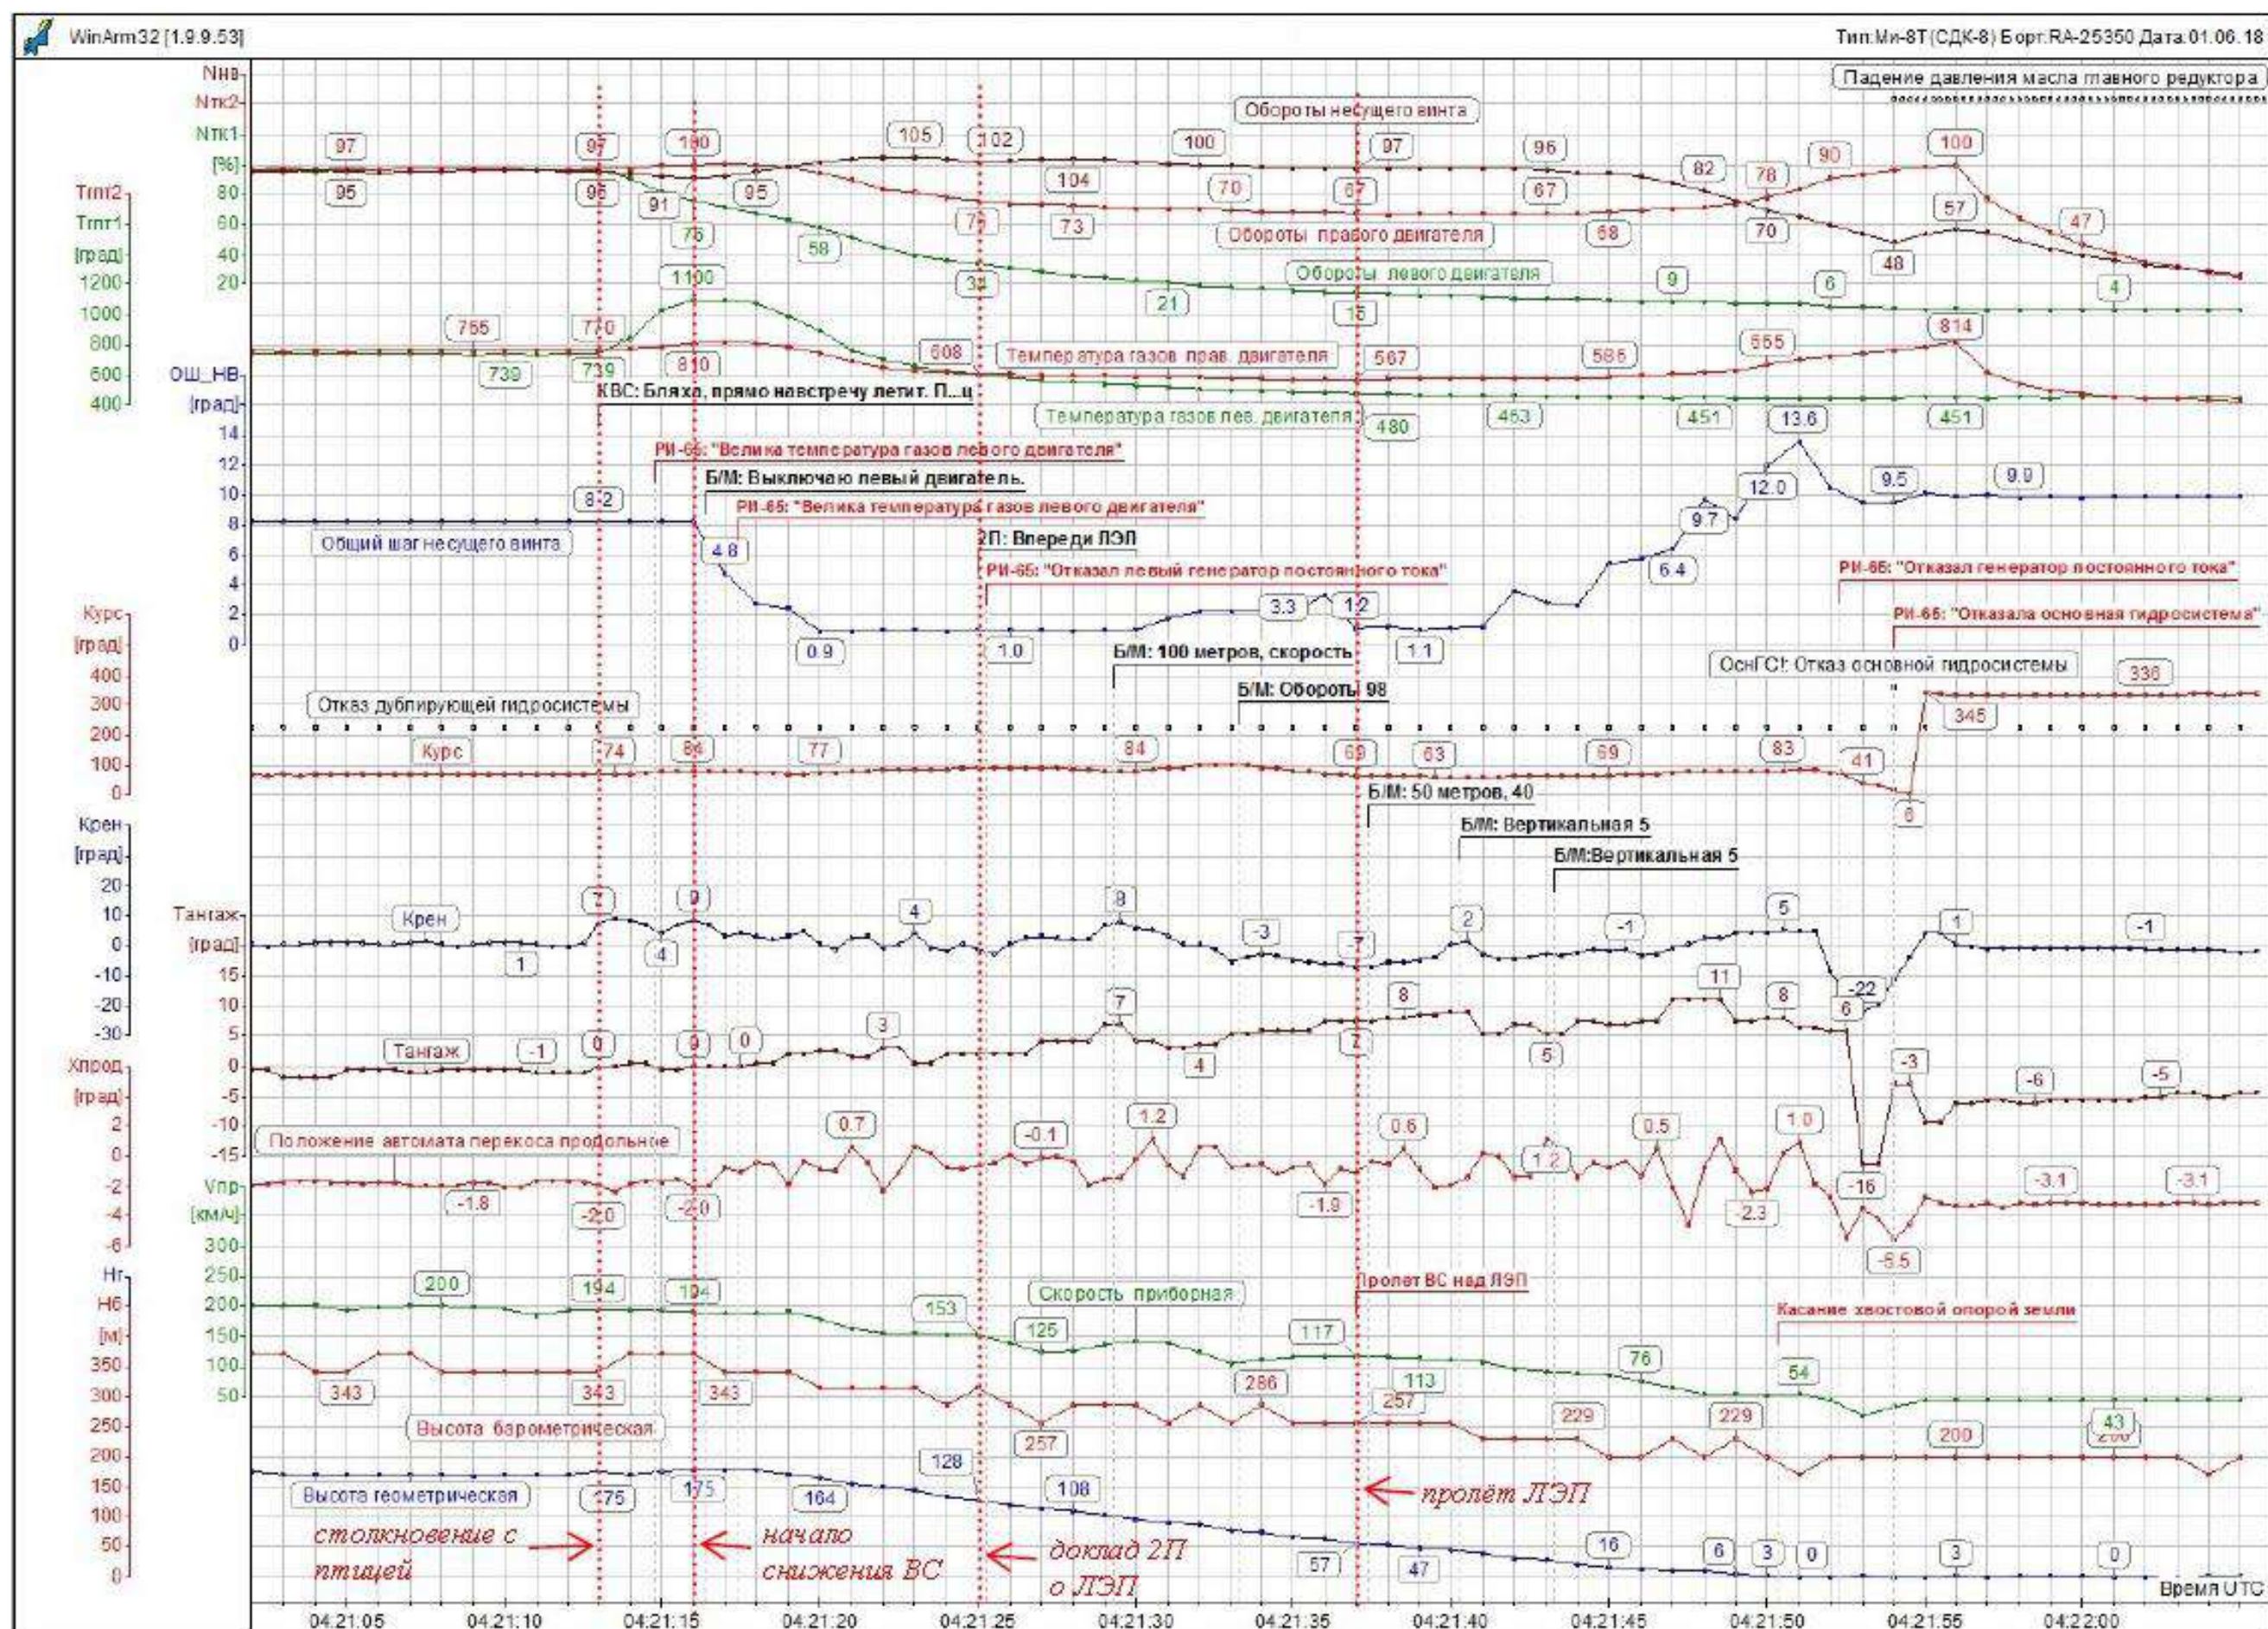
Рис. 23. Параметры полёта и радиообмен в экипаже вертолёт Ми-8Т RA-25350 при выполнении вынужденной посадки

В 04:21:16, через 3 с после отказа левого двигателя, КВС уменьшил общий шаг НВ с 8° почти до 5° за 1 секунду, что обеспечило раскрутку НВ до частоты вращения 92%, при этом правый двигатель системой автоматического поддержания частоты вращения несущего винта был выведен на взлётный режим. Последующее уменьшение общего шага НВ с 5° до минимального значения 1° привело к забросу частоты вращения НВ до 105%, при этом режим работы правого двигателя начал уменьшаться. Указанные действия привели к переходу вертолёта на снижение с вертикальной скоростью - 6...-7 м/с.

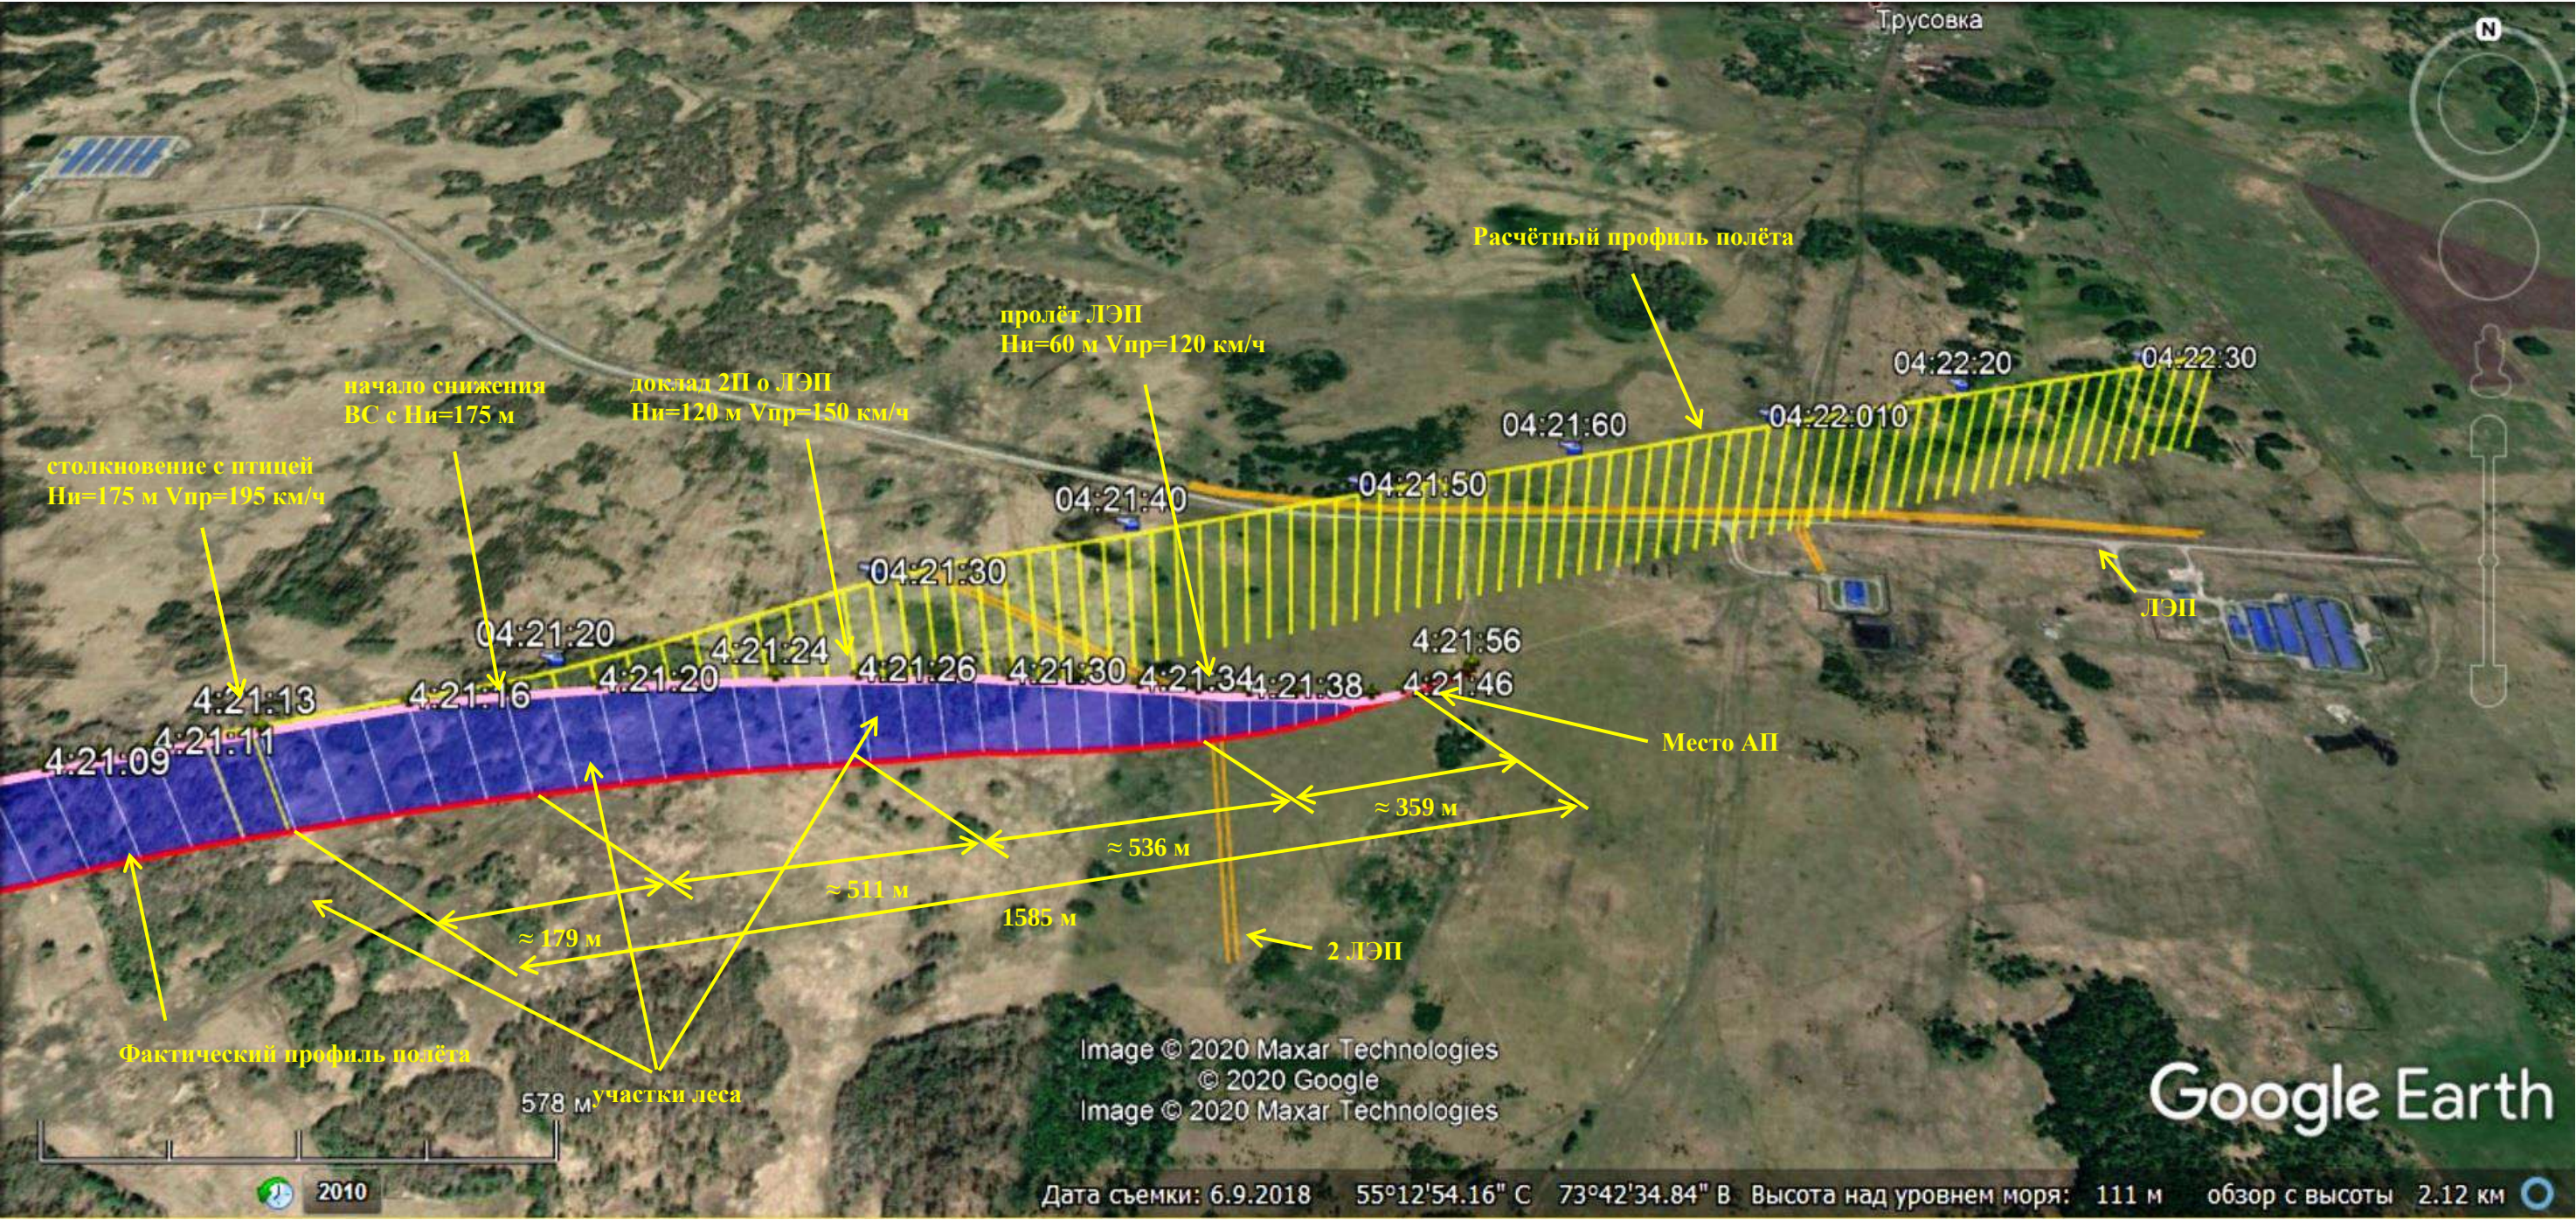
Рис. 25. Подстилающая местность, фактический и расчётный (при выполнении рекомендаций РЛЭ) профили полёта ВС при выполнении вынужденной посадки

Полёт при отказе двигателя выполнялся над местностью с отдельными участками леса и двумя ЛЭП впереди по направлению полёта (Рис. 24). Фактический и расчётный (при выполнении положений РЛЭ) профили полёта ВС при выполнении вынужденной посадки показаны на Рис. 25.

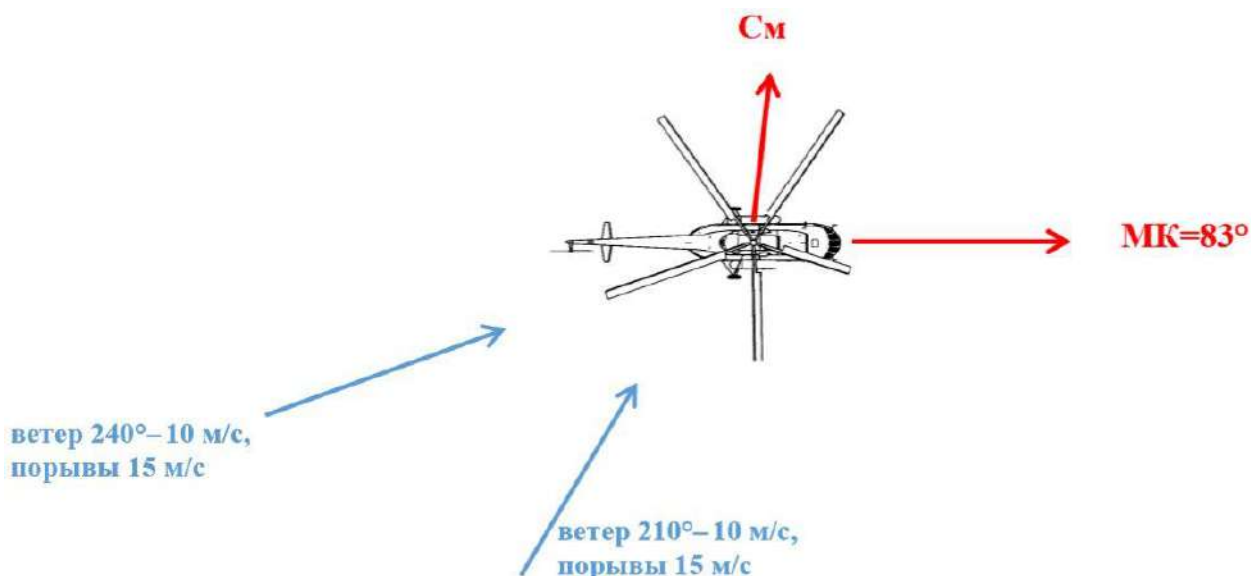
Рис. 26. Направление и скорость ветра при посадке ВС

Вынужденная посадка выполнялась с  $МК \approx 83^{\circ}$ , направление ветра относительно вертолётa – справа сзади (Рис. 26).
